Statens haverikommission
Swedish Accident Investigation Board

Rapport RS 2007:04

Passagerarfartyget S:t Erik, kollision med kaj i Göteborg, O län, den 14 juli 2006

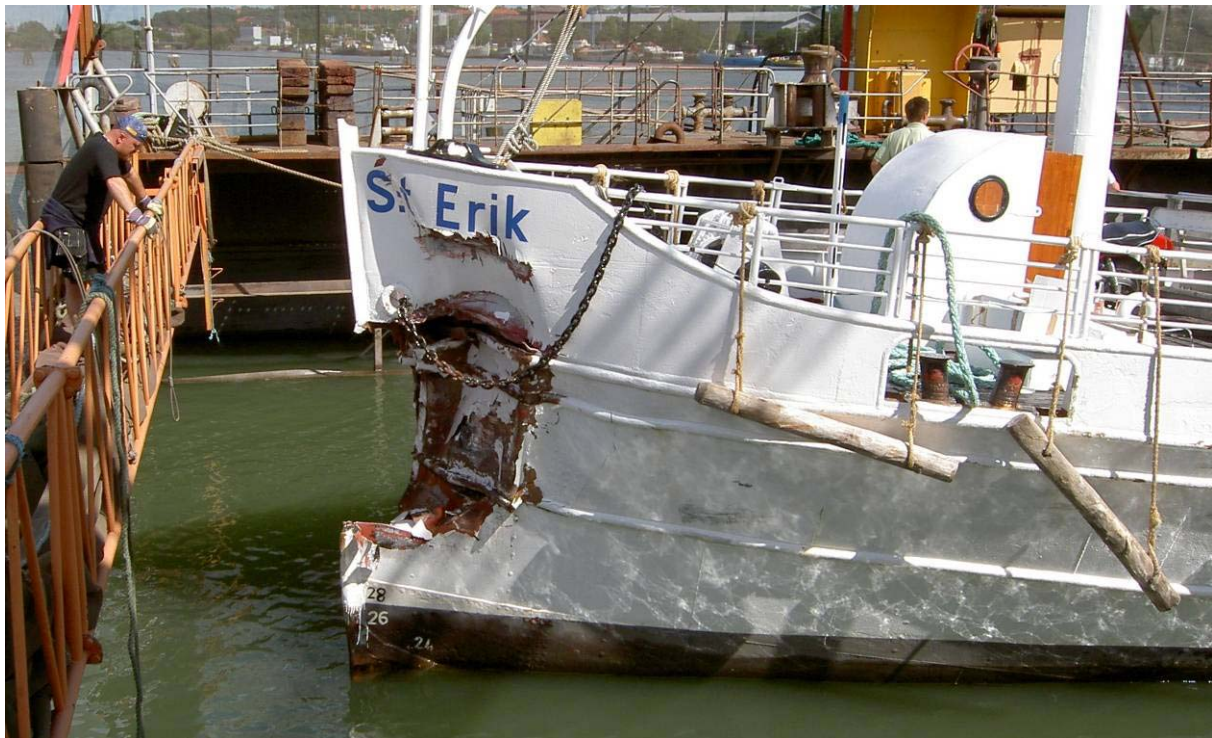
Fartyget fick stäven kraftigt intryckt, bild 2. Därtill skadades lös utrustning ombord som for omkring vid kollisionen. Porslin och glas krossades i stor omfattning.

Bild 2. Skadorna på S:t Eriks stäv.

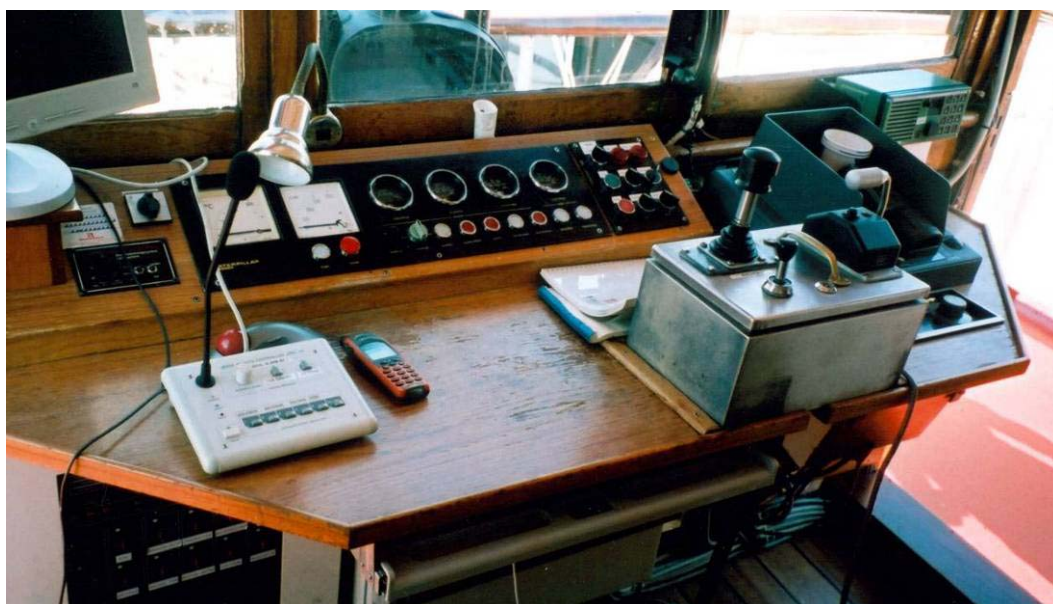
Manöverreglaget bestod av en box med spak som fördes från ett neutralläge mot fram eller back, se bild nr 3. Då manöverspaken stod rakt upp var axel med propeller fränkopplad i neutralläget. När spaken fördes framåt kopplades först motor och propelleraxel ihop för framåtdrift och när spaken fördes vidare framåt ökades gaspådraget till motorn. När manöverspaken fördes bakåt från neutralläget, kopplades istället motor och propelleraxel ihop för drivning i backriktning och när spaken fördes vidare bakåt ökades gaspådraget till motorn.

Bild 3. Förkant av styrhytten med styr- och manöverreglage samlade i en box (t.h. i bild) som kunde flyttas med ut till bryggvingarna vid manöver till och från kaj.

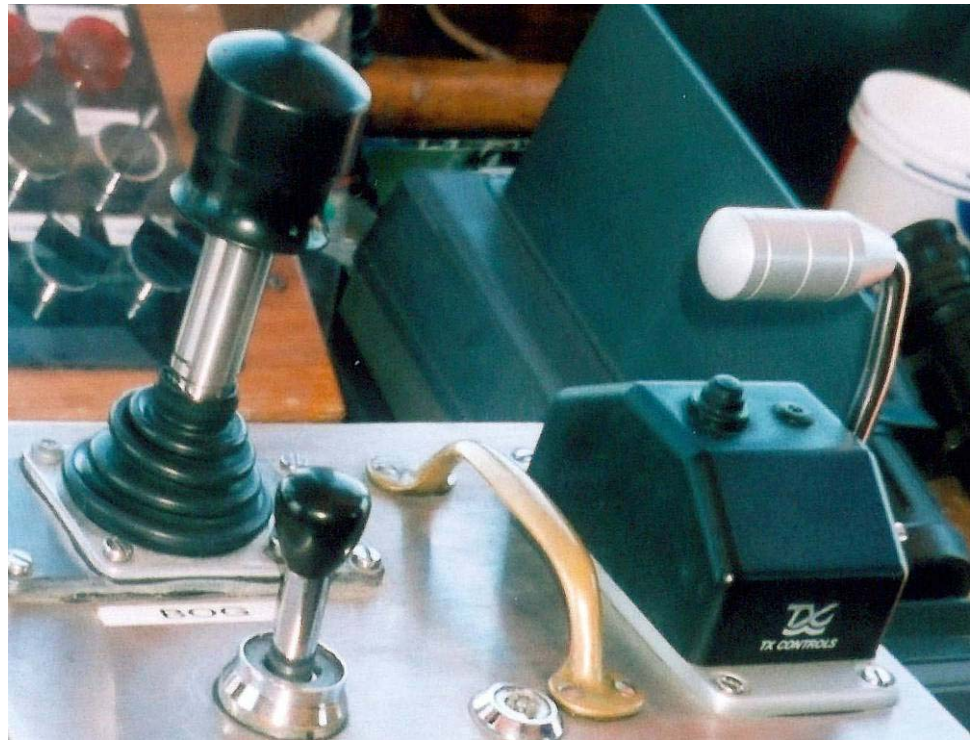
Bild 4. Manöverdonen i detalj. Den övre vänstra spaken är för manövrering av bogpropeller. Den lilla spaken till vänster är fartygets ordinarie styrning. Den krökta spaken till höger är maskinreglaget. På manöverdonet till maskin syns också funktionsknapp och lysdiod.

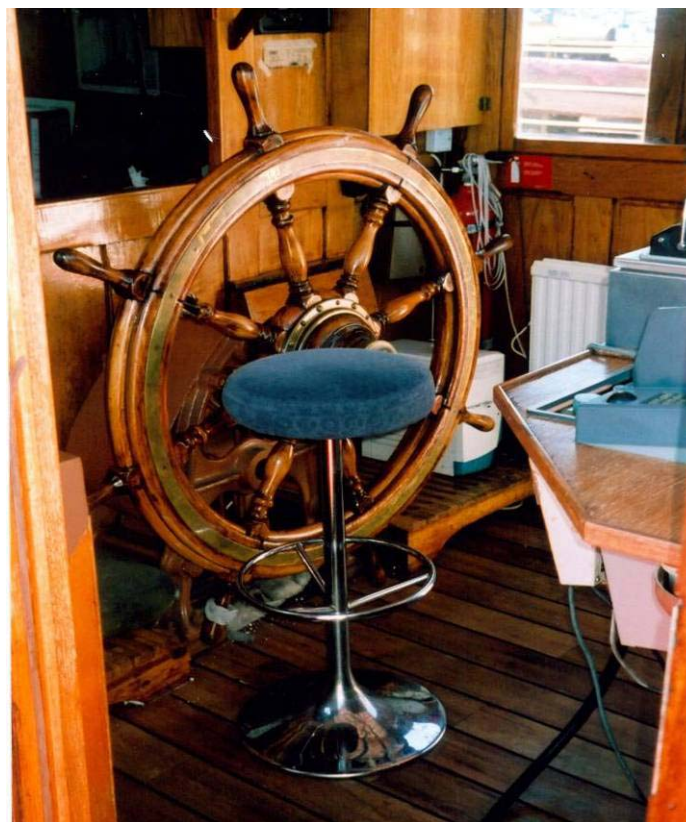
Bild 5. Fartygets reservstyrssystem i akterkant av styrhytten

För *nödstyrning* fanns en större ratt av trä i styrhytten. Den var kopplad till en hydraulkolvpump. Det krävdes flera varv på ratten och väsentlig muskelstyrka för att vrida rodret så mycket att fartyget började gira.
