Rapport RL 2007:15

Olycka med helikopter LY-HCS i Heby, U län, den 21 juni 2005

Dnr L-18/05

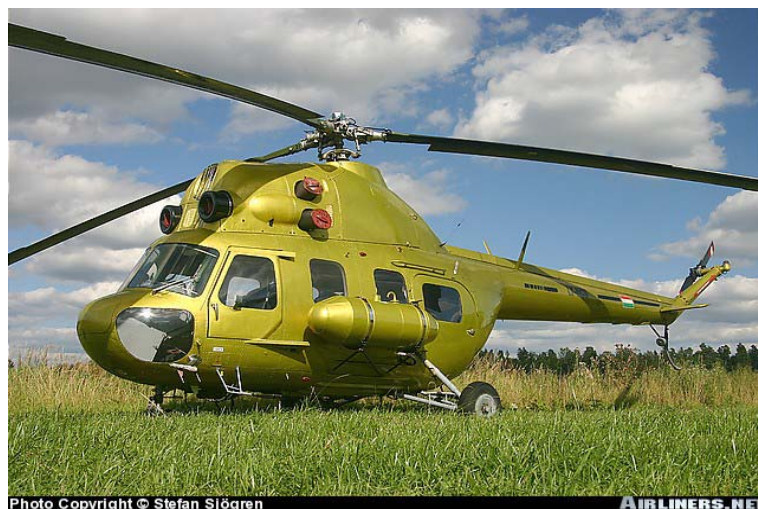
Bild 1. Den aktuella helikoptern

Helikoptern var utrustad med extratankar, en på var sida utanpå kroppen, bild 1. Den var vidare inredd för passagerarbefordran och utrustad med dubbelkommando.

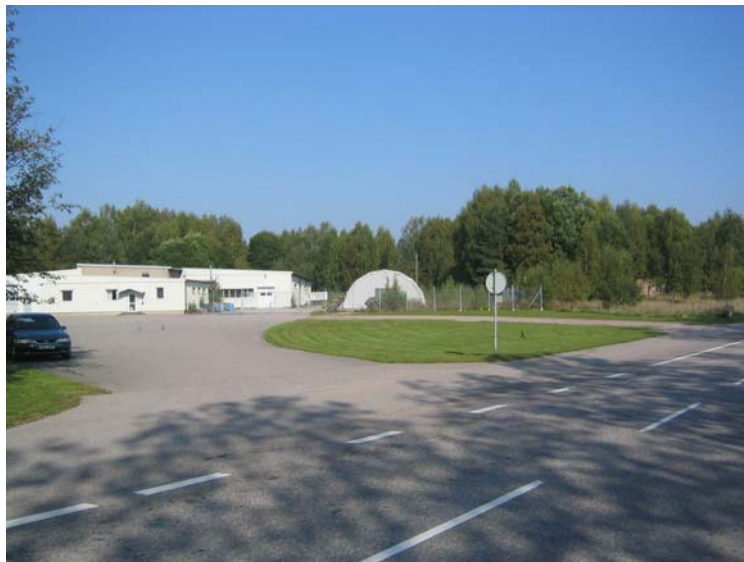
Bild 2. Startplatsen sedd motsatt flygriktningen

Olycksplatsen utgjordes av startplats, mellanliggande terräng och nedslagsplats. Startplatsen bestod av en asfaltplan utanför en nedlagd fabrik, bild 2 och 3. Nedslagsplatsen var en asfalterad väg i Heby samhälle och en intilliggande gräsyta, bild 4. Mellanliggande terräng utgjordes av samma väg med belysningsstolpar och omgivande träd, bild 3 och 4. I närområdet fanns ett vårdhem, den nedlagda fabriken samt villabebyggelse. SHK har vidtagit mätningar på startplatsen. Resultaten därav framgår i bild 5⁹.

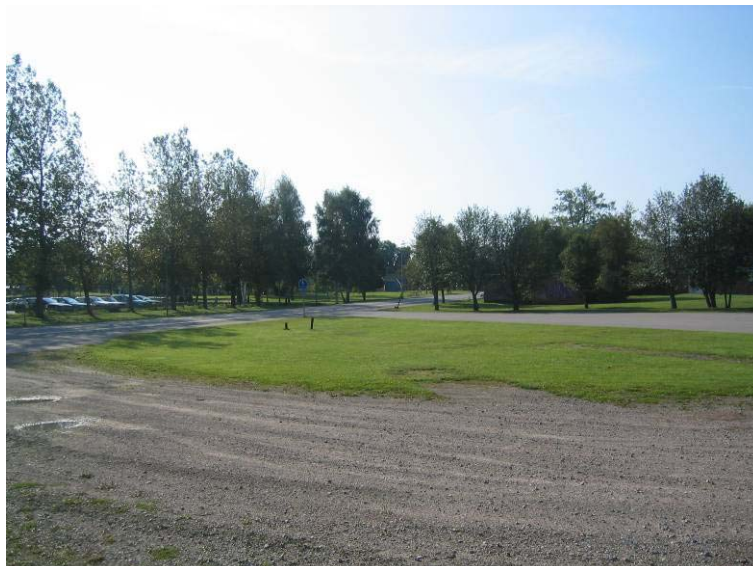
Bild 3. Startplatsen sedd i flygriktningen

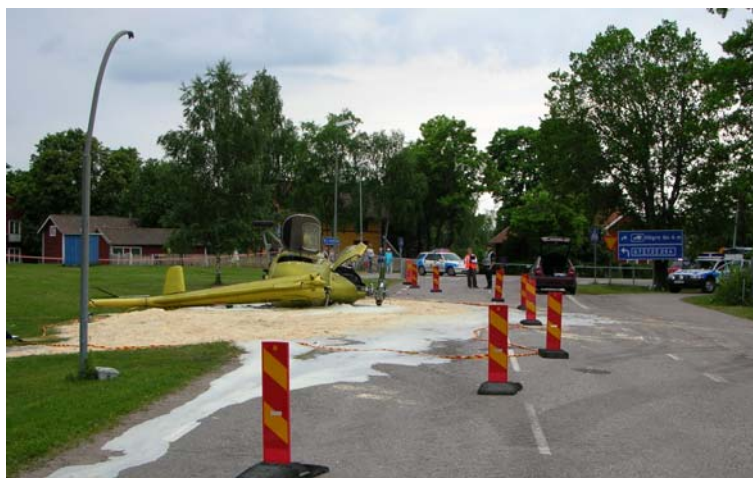
Bild 4. Nedslagsplatsen

Helikoptern blev efter olyckan liggande på höger sida. Bränsle rann ut och brand uppstod, se avsnitt 1.14. Huvudrotorn var helt sönderslagen och delvis spridd i omgivningen. Stjärtbommen var kraftigt stukad.

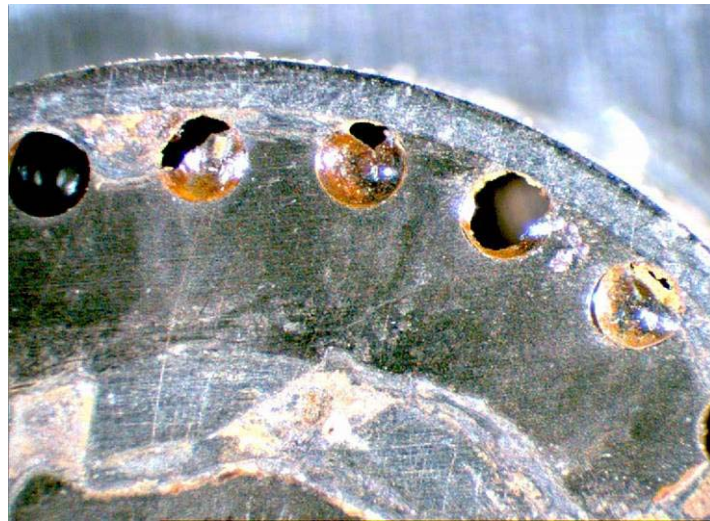
SP Sveriges Tekniska Forskningsinstitut AB¹¹ har undersökt bränslespridarna i motorerna med resultat att föroreningar hittats i kanalerna i spridarmunstycket på motor nr 2. Föroreningarna hade delvis satt igen munstycket, bild 6. De bestod huvudsakligen av korrosionsprodukter sittande fast i kanalerna.

Bild 6. Del av förorenat spridarmunstycke

Bränsleinsprutningen har i sin helhet provats av motortillverkaren PZL-Rzeszow som uppgivit att man funnit ett ungefär halverat största möjliga bränsleflöde i en motor till följd av föroreningarna.

Minskningen av uttagbar effekt på en motor måste ha haft avgörande betydelse för helikopterns förmåga till fartökning och till stigning. Effektminskningen har sin grund i ett delvis igensatt bränslespridar-munstycke. Den bakomliggande orsaken är korrosion i munstyckets kanaler. SHK bedömer att dessa inte kan ha satts igen plötsligt och i anslutning till haveriet utan detta måste rimligen skett efterhand som korrosion skett.
