STATENS HAVERIKOMMISSION (SHK)  
BOARD OF ACCIDENT INVESTIGATION

Rapport C 1989:30  
Luftfartshändelse 1988-12-20  
Hållingstorp, E län  
Ärende SE-XCF 73/88

SAMMANFATTNING AV UTREDNINGSRAPPORT C 1989:30  
Ärende SE-XCF 73/88

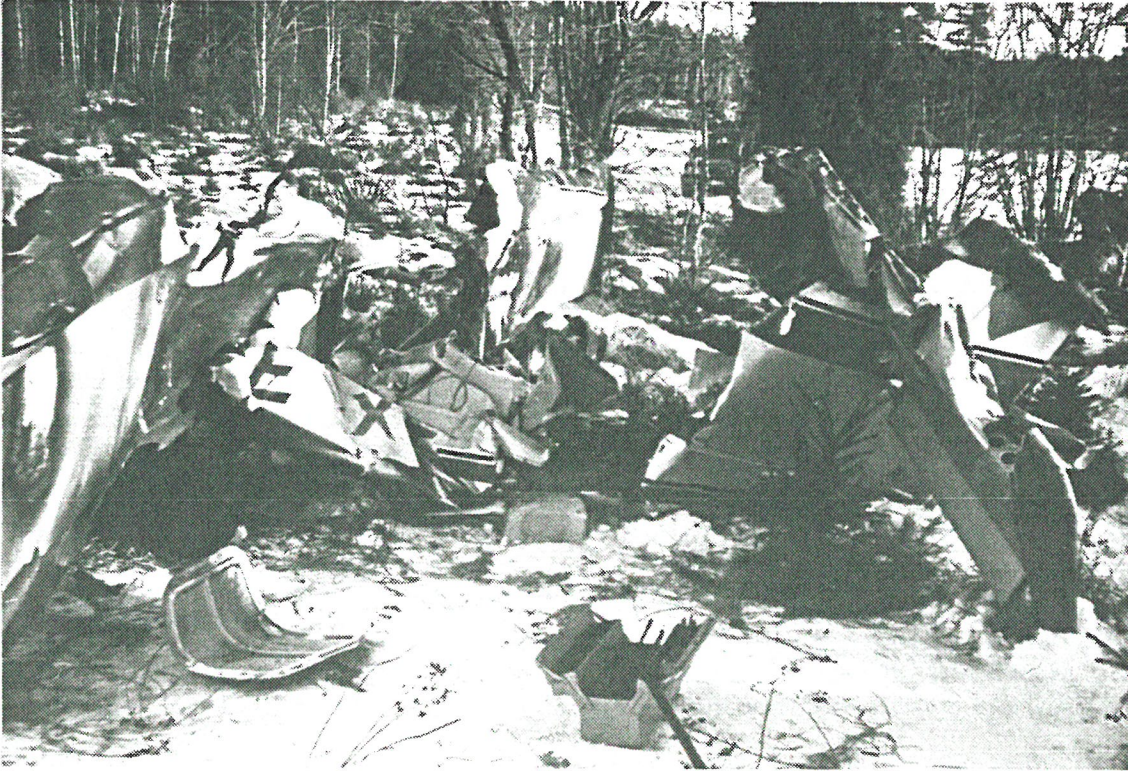
Motorn slungades ca 20 m i flygriktningen och ena propellerbladet ca 50 m snett framåt. Övriga vrakdelar låg väl samlade.

Förarkabinen blev helt sammantryckt och utbränd. Flyg- och motorinstrument var omöjliga att identifiera. Roderlinorna kunde identifieras. Höjdstyrsystemets linor var intakta. Den stötstång som överför kraften i fenan upp till stabilisatorn var i sitt övre fäste avbruten. Skadorna var sådana att de har uppkommit vid haveriet.

Några tekniska avvikelser i övrigt har inte kunnat konstateras.
