Slutrapport SHK 2024:04

STENA GERMANICA – Elolycka med
dödlig utgång i maskinrum den 27 juni 2022

Diariernr S-150/22

2024-04-17

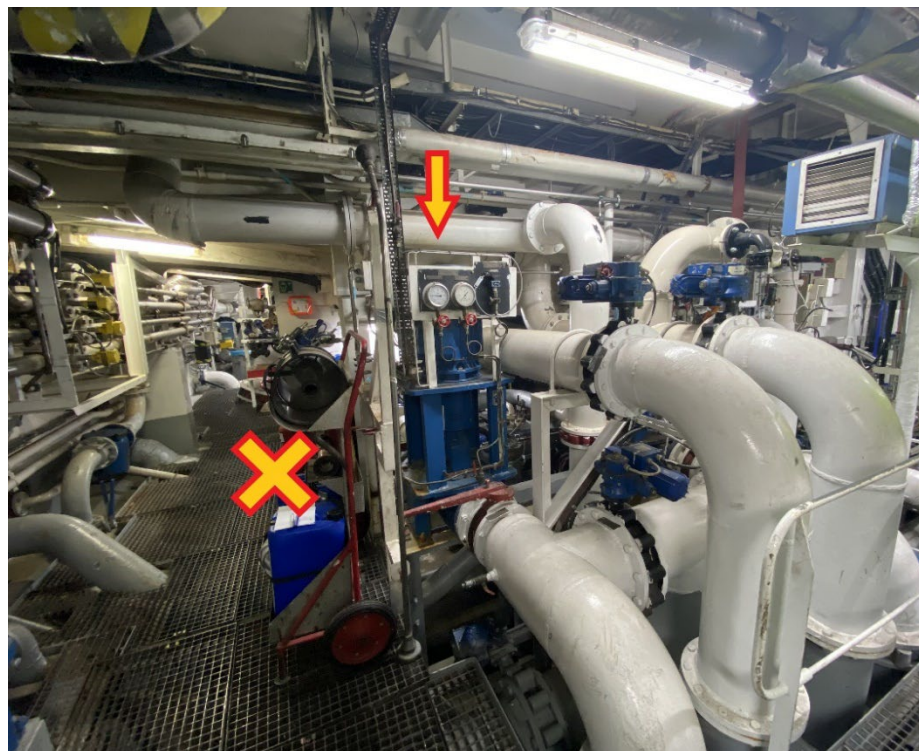
Figur 7. Pannrummet däck 1. Fartygsingenjören hittades vid det rödgula krysset och den rödgula pilen markerar barlastpumpen som kontrollerades.

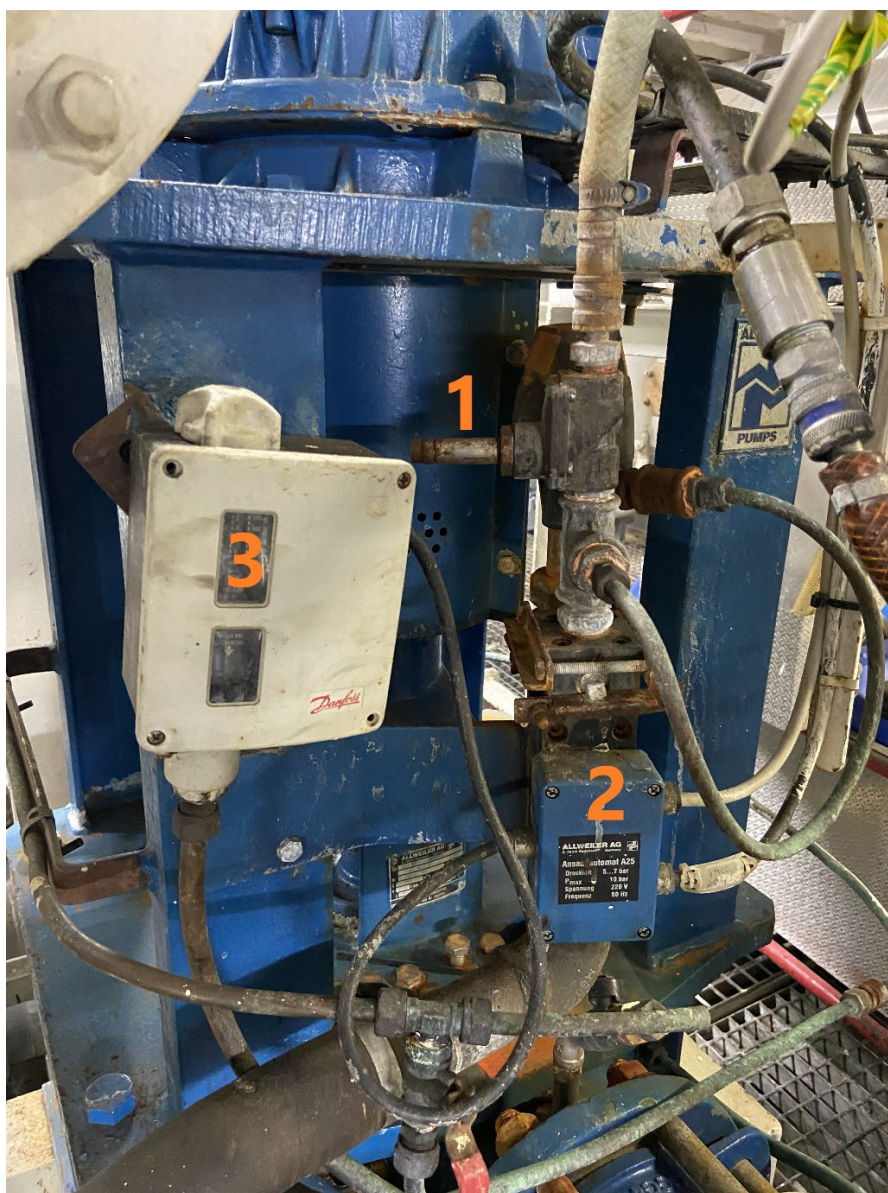
Den stöt som den vakthavande fartygsingenjören fick den 14 juli 2022 kom från en spole med tillhörande kontakt till en magnetventil till barlastpumpens ejektor. Ejektorns uppgift är att evakuera luft ur barlastpumpen vid uppstart eller vid lågt tryck i barlastpumpen. Ejektorn styrs av en tryckvakt som känner av trycket i barlastpumpen och som i sin tur påverkar magnetventilen som öppnar och stänger tryckluften som driver ejektorn.

Figur 8. Barlastpumpen med ejektorn i förgrunden. 1: Magnetventilen där den strömförande spolen och kontakten suttit. 2: Kopplingsbox av metall, monterad på ejektorhuset av plast. 3: Tryckvakten som beroende på pumpens tryck startade och stoppade ejektorn.

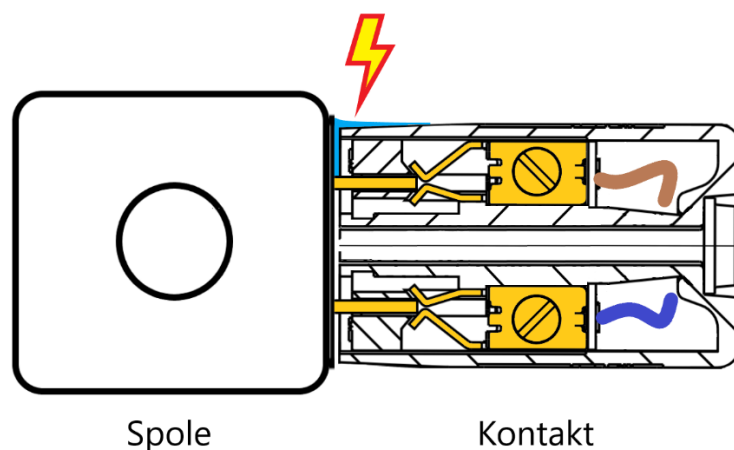
Av rapporten framgår att när kontakten lossades från den elektriska spolen till magnetventilen, så saknades en packning mellan kontakt och spole. Vatten hade alltså kunnat leta sig in i utrymmet däremellan. Det fanns också tydliga spår av överslag på ytorna på både kontakt och spole. Ytorna på både kontakt och spole var gjorda av icke-ledande plastmaterial. Det fanns även ett relativt höghmigt isolationsfel i själva spolen, det vill säga att det fanns en viss kontakt mellan de spänningsförande delarna och de delar som skulle varit skyddsjordade.

Figur 12. Spolens montering gjorde att avståndet mellan de spänningsförande stiften och ovansidan av kontakten endast var 4 millimeter.

Den elektromagnetiska spolen till ventilen hade monterats på ett sådant sätt att de spänningsförande stiften hamnade högst upp, endast 4 millimeter från kontaktens plasthölje. De platta stiften låg horisontellt och vatten kunde samlas ovanpå stiften mellan kontakt och spole, i utrymmet mellan kontakt och spole, där packningen skulle suttit. Höljet på både kontakt och spole var gjort av icke ledande plast.

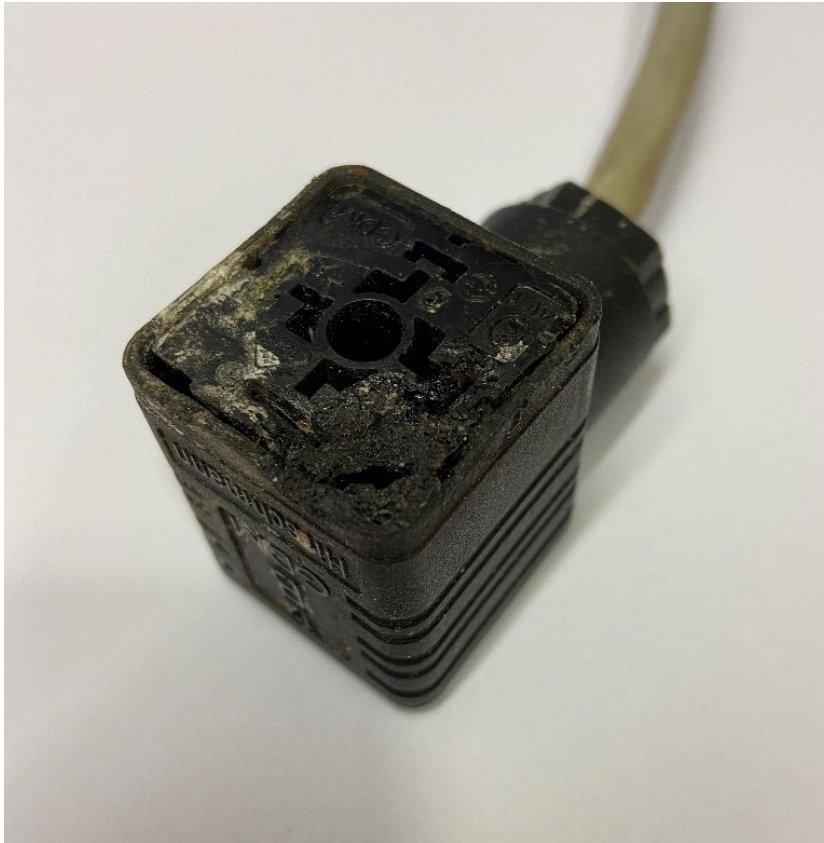
Figur 13. Kontakten var av fabrikat Hirschmann, en vanlig standardtyp av ventilkontakt (DIN EN 175301-803). Nederst i bilden syns märken av överlag och plasten har delvis smält.

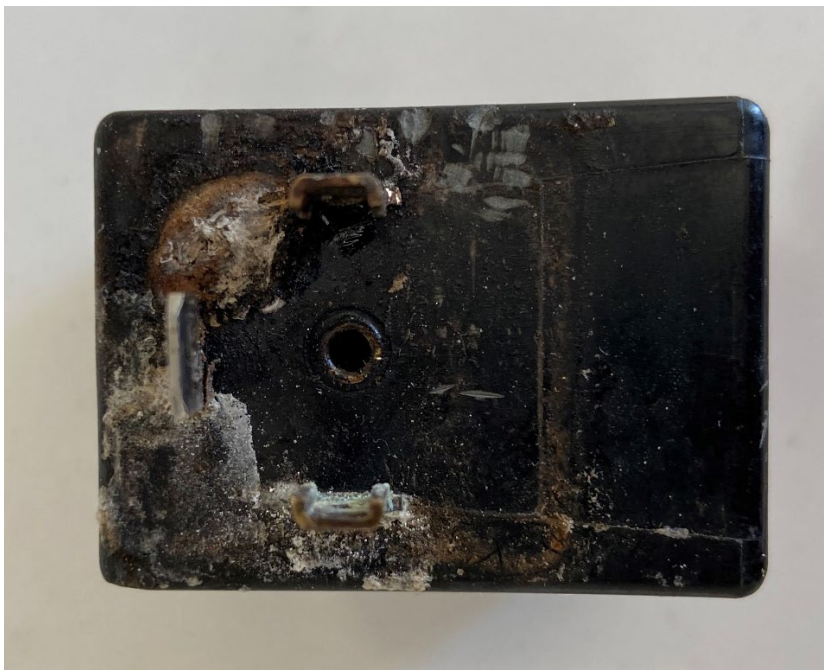
Figur 14. Spolen som tillsammans med kontakt och packning hade haft en IP-klass 65, dvs. varit dammskyddad och spolsäker. Överst, till vänster på spolen är motsvarande brända yta som på kontakten i figur 13. Man ser också spår av intorkat salt på ytorna.

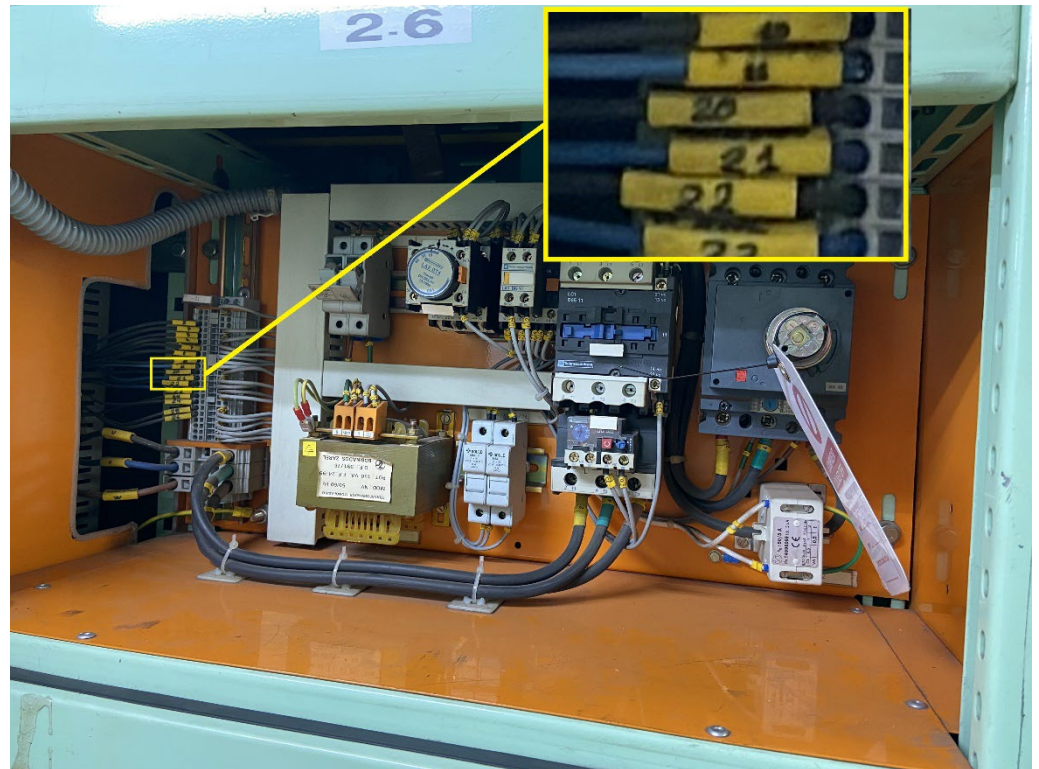
Figur 15. Inuti startskåpet i huvudtavelrummet på däck 2. Matningen till ejektorn kommer från plint 20 (svart) och 21 (blå) och är här korrekt kopplade.

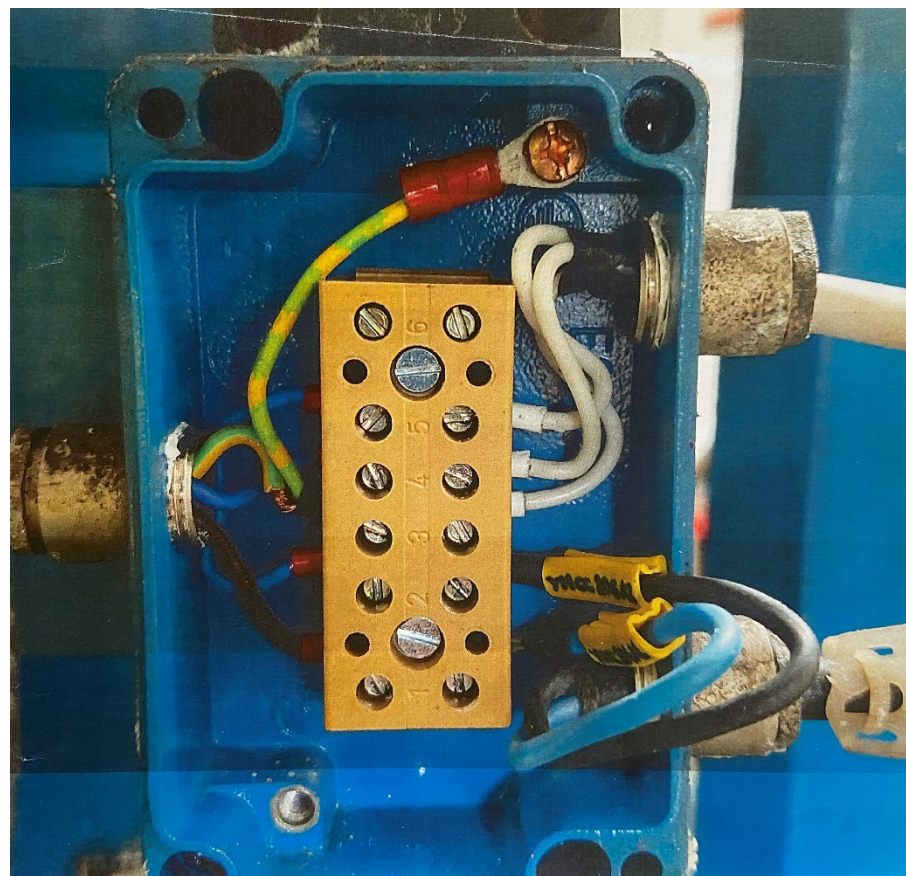
Figur 16. Bild på kopplingsdosan.

Från barlastpumpens startskåp, som låg i huvudtavelrummet på däck 2, gick en tvåledarkabel (fas/neutralledare) till en kopplingsdosa av metall. I figur 16, längst ned till höger i bild kan man se att de två ledarna i kabeln inte blivit korrekt inkopplade. Den blå neutralledaren hade kopplats på plint 1 mot tryckvaktens svarta fasledare. Den svarta fasledaren hade kopplats in på plint 2 mot den blå neutralledaren från magnetventilen. Konsekvenserna av inkopplingen medförde att magnetventilens spole var spänningssatt hela tiden som barlastpumpen var i drift. Om de istället varit kopplade färg mot färg så hade magnetventilen varit spänningslös när tryckvakten slagit ifrån. Generellt gäller att en neutralledare måste vara blå, däremot behöver inte en blå ledare vara en neutralledare. Det är vanligt i fartyg att de tre fasledarnas färger är svart, brun och blå.

Kopplingsdosan, var i sin tur monterad på ett ejektorhus av plast, vilket gjorde att kopplingsdosan blev elektriskt isolerad från fartygsskrovet. Vidare från kopplingsdosan gick två treledarkablar, en till magnetventilen och en till tryckvakten.

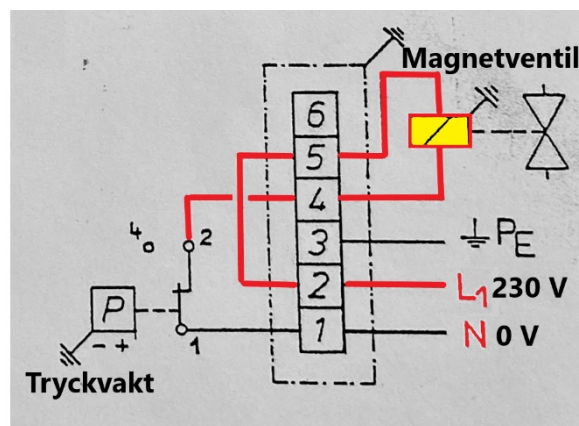
Figur 18. Så som det var inkopplat, L1 och N är skiftade vilket medför att spolen till magnetventilen var spänningssatt även när tryckvakten slagit ifrån, så länge barlastpumpen var i drift.

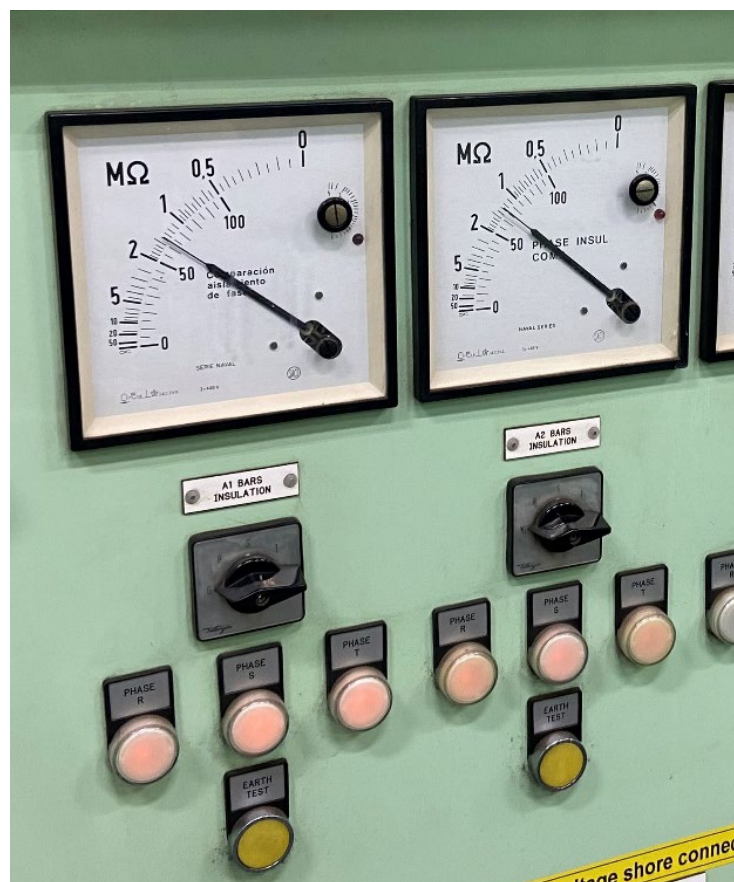
Figur 19. Isolationsmätningstrustningen ombord på STENA GERMANICA. Enligt instrumenten var isolationen vid fototillfället ca 1,4 megaohm, alltså högre än den miniminivå som rekommenderas i föreskrifternas allmänna råd.

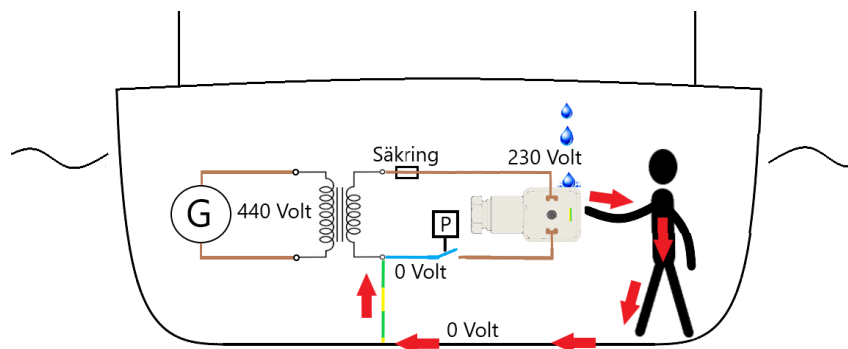
Figur 20. strömmens väg genom kroppen i den aktuella kretsen.

Samtliga fel har på ett eller annat sätt bidragit till att komponenterna var strömförande vid just de tillfällena när fartygsingenjörerna befann sig vid barlastpumparna. När komponenterna vidrördes så begränsades felströmmen endast av det elektriska motståndet genom kroppen. Det salta vattnet bidrog ytterligare till att minska det elektriska motståndet och ledde strömmen rakt igenom huden utan att ge brännmärken. Det är sannolikt att tro att båda personerna som utsattes för en elstöt hade något fuktig hud i det varma pannrummet, vilket bidrog till att även de andra hudpartierna som kom i kontakt med fartygsskrovet hade god ledningsförmåga. Det går inte att med säkerhet fastslå hur stora felströmmarna har varit vid dessa tillfällen. Omständigheterna talar dock för att felströmmen även vid den andra händelsen kunnat nå nivåer långt över vad som anses vara livsfarligt.
