STATENS HAVERIKOMMISSION (SHK)
BOARD OF ACCIDENT INVESTIGATION

Rapport C 1989:53
Luftfartshändelse 1989-07-02
Sartaure, BD län
Ärende SE-III 50/89

SAMMANFATTNING AV UTREDNINGSRAPPORT C 1989:53
Ärende SE-III 50/89

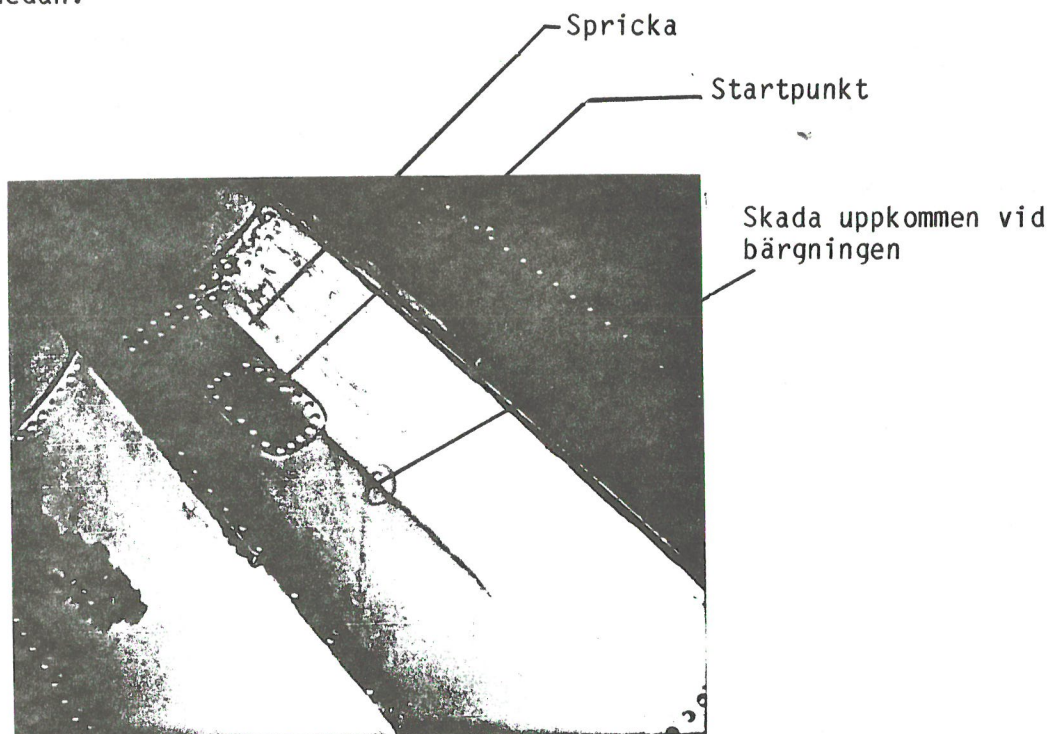
I vänstra flottörens andra skott framifrån räknat fanns en ca 1 dm lång spricka i bottenplåten i anslutning till en pånitad plåtlapp, se nedan.

Flygplanet sjönk vid taxning efter landning p g a att vänster flottör vattenfylldes genom en spricka i bottenplåten. Sprickan har uppstått intill en pånitad plåtlapp.

Om en skada i en tunn plåt lagas med en pånitad lapp uppstår lätt en belastningskoncentration runt lappen, vilket kan leda till nya sprickbildningar just i övergången till underlaget.

Med det utseende sprickan har är det inte sannolikt att "vattentrycket" mot plåten orsakat nämnvärd ökning av sprickans öppning. Det är i stället troligt att mekanisk påverkan utifrån ökat öppningen.

Det måste antas att sprickan har uppstått vid starten från Vuogatjölme eller vid den efterföljande landningen på Sartaure. Det går emellertid inte att med säkerhet fastställa när och hur sprickan har uppstått.
