Slutrapport RS 2015:04

M/S STENA SAGA – Arbetsplatsolycka på bildäck den 31 maj 2014 i Fredrikshamn, Danmark.

Diarienum S-71/14

2015-05-29

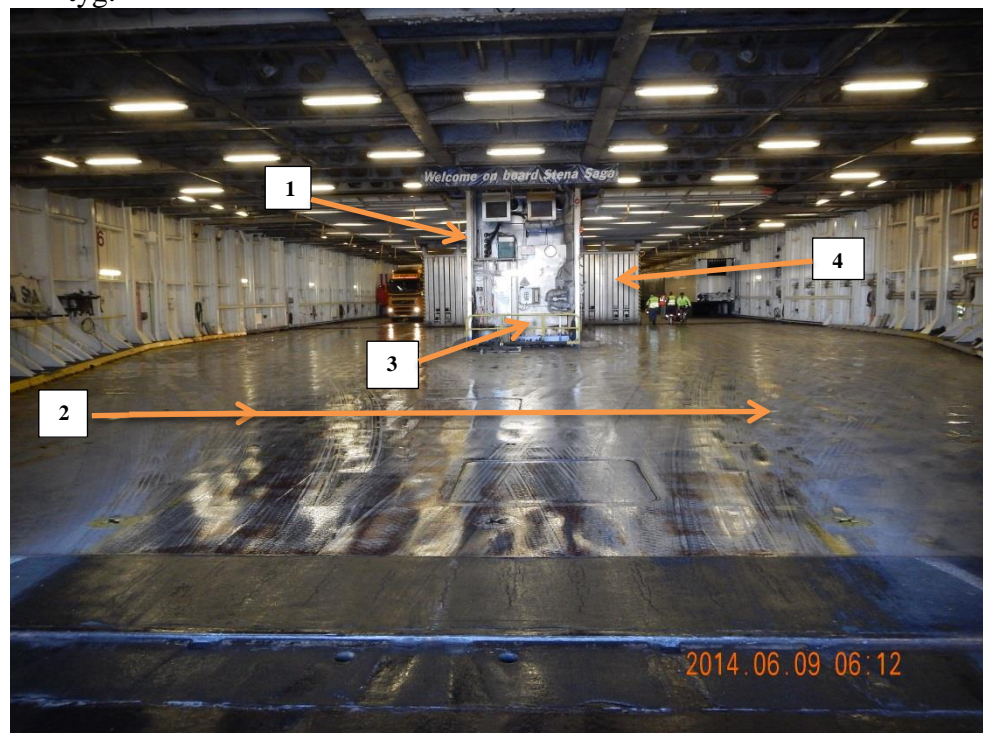
Figur 1. Bildäck sett från den förliga rampen, akterut. Fartygets babordssida är till höger på bilden. Numreringen på bilden förklaras i fotnoten nedan.

⁷ Casing ”1”

⁸ Torget ”2”

⁹ Manövrering av heelingpumpar ”3”

¹¹ Vattentät port/barriär ”4”

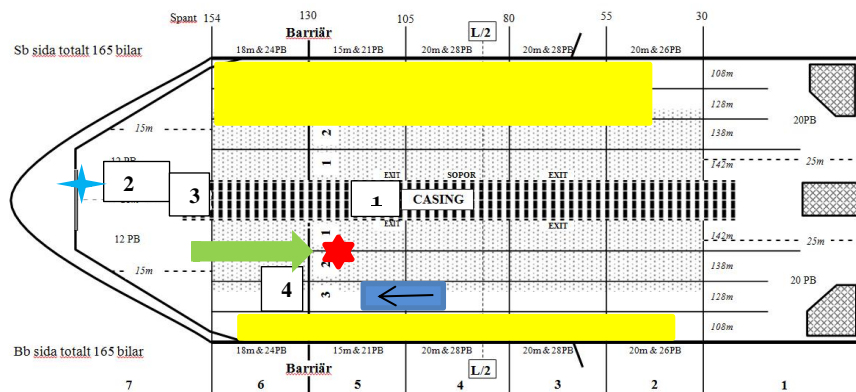
Figur 2. Bildäcksritning. Casing "1". Torget "2". Manövrering av heelingpumpar "3" som var laststyrmans position. Vattentät port/barriär "4" som en matros manövrerade. Gul markering är parkerade trailers. Blå markering är trailern som den omkomne dirigerade. Röd stjärna är olycksplats. Grön pil är bomliftens färdväg.

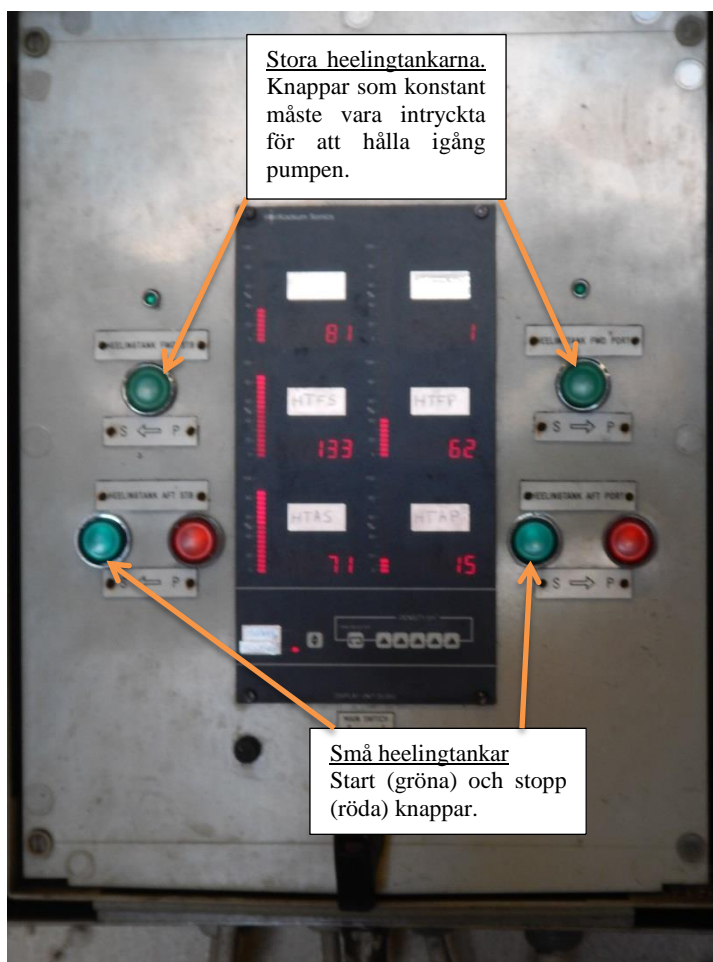
Heelingtankarna ombord bestod av två olika tankpar med en kapacitet av 80 ton respektive 155 ton. Det mindre tankparet manövrerades genom att man startade pumpen med en knapptryckning på en grön knapp och stoppade pumpen med en knapptryckning på en röd knapp, se figur 3.

Det större tankparet manövrerades genom att man konstant höll en grön knapp intryckt för att pumpen skulle vara igång. När man släppte denna knapp, stoppade pumpen. Fartyget hade normalt en slagsida åt babord när det låg tomt på last, varför det ställdes särskilda krav på hur man tyngdmässigt fördelade lasten på bildäck i förhållande till heelingtankarnas fyllnadsgrad.

Figur 3. Manöverpanelen för båda heelingtankarna placerad vid förkant på casingen.

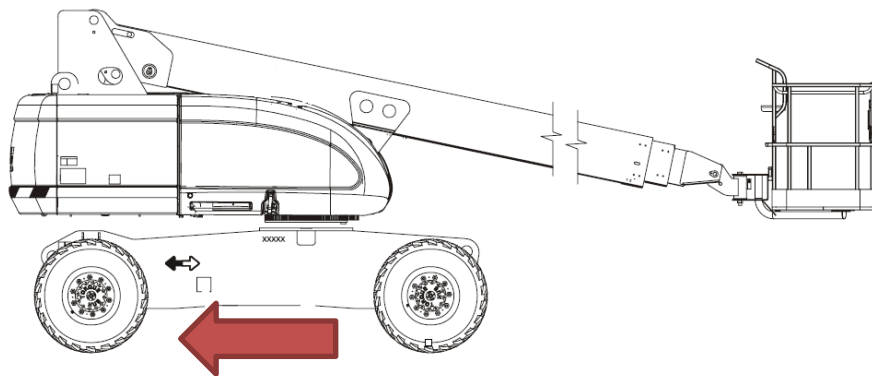
Bomliften kördes från dess korg som vid detta tillfälle var placerad bakom själva fordonet, se figur 4. Från korgen var sikten obefintlig framåt, föraren syftade på trottoarkanten och vid tillfället fanns inte någon dirigeringshjälp. Bomliften avgav en varningssignal vid körning som var snarlik den som den vattentäta barriären avgav vid manövrering. När bomliften hade kommit in en bit på babords sida, uppfattade föraren trots obefintlig sikt framåt, att en löstrailer skulle passeras som en stuverikollega till honom höll på att parkera men att det fanns relativt gott om utrymme att passera. Han såg inte matrosen som hade ryggen vänd mot den inkommande lasten och som var upptagen med dirigering av löstrailern. Kort därefter körde bomliften på matrosen. Bomliftföraren uppfattade att något hänt och stannade omedelbart. Klockan var då 08.52.

Fordonet som den omkomne blev påkörd av, var en större bomlift, se figur 4. Bomliften var ca 12 meter lång, 2,5 meter bred och 3 meter hög. Den vägde 17 ton och var utrustad med en hög och en låg växel för egen framdrivning på gummihjul. Bomliften avgav en varningssignal vid körning och var konstruerad för en maximal hastighet om 5,6 km/tim. Den framfördes av personal från det landbaserade stuveriet vid händelsen och manövrerades från korgen som vid detta tillfälle var positionerad bakom själva fordonet med mycket dålig eller obefintlig sikt föröver. Fordonets styrning var på framhjulen och dess manöverknappar/spakar var, med denna korgposition, placerade framför föraren.

Figur 4. Bomlift, aktuell modell färdades åt vänster vid olyckstillfället.

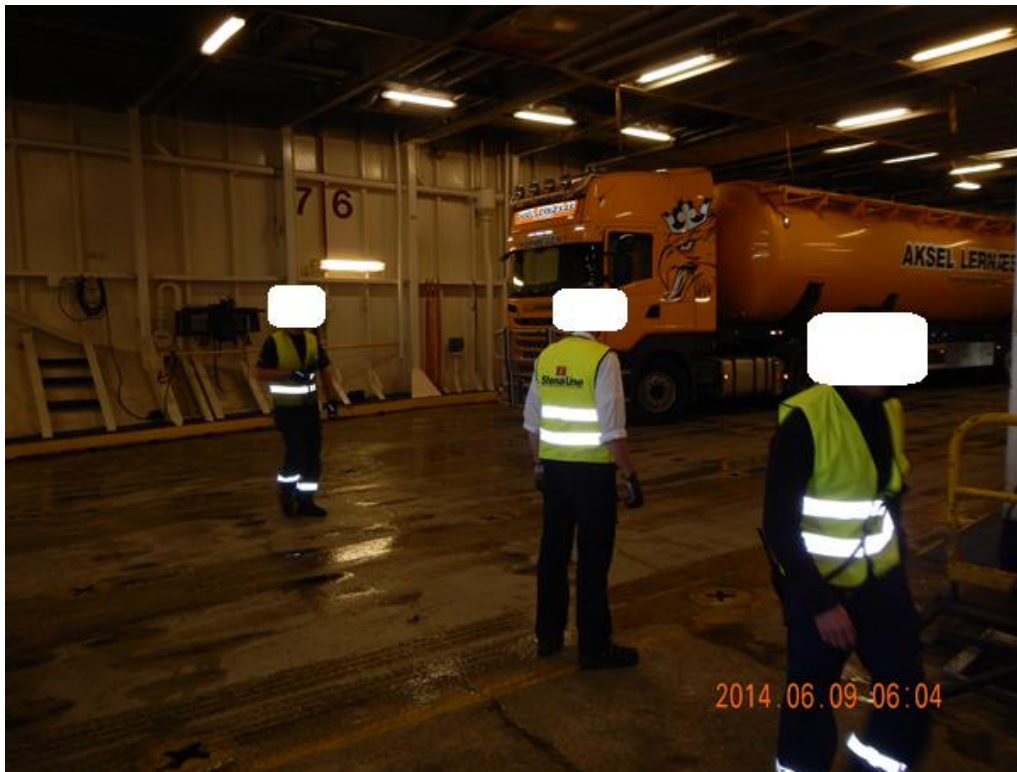
Den omkomne matrosen bar vid händelsen varselväst och reflexbyxor i likhet med sina matroskollegor, se figur 5.

Figur 5. Klädsel vid lasthantering den 9 juni 2014. Styrman i mitten, övriga är matrosar.
