Rapport RL 2006:23

**Olycka med helikoptern SE-HVY,
SV Lundsbrunn, O län,
den 4 oktober 2005**

Dnr L-37/05

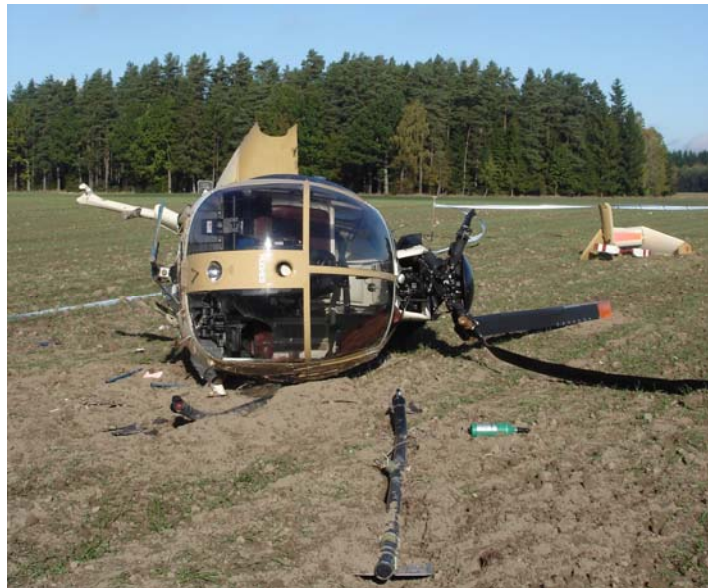
Landstället knäcktes och omfattande skador uppstod på helikopterstrukturen. Stjärtbommen slogs av och samtliga huvudrotorblad skadades.

Bild 1. Luftfartygsvraket

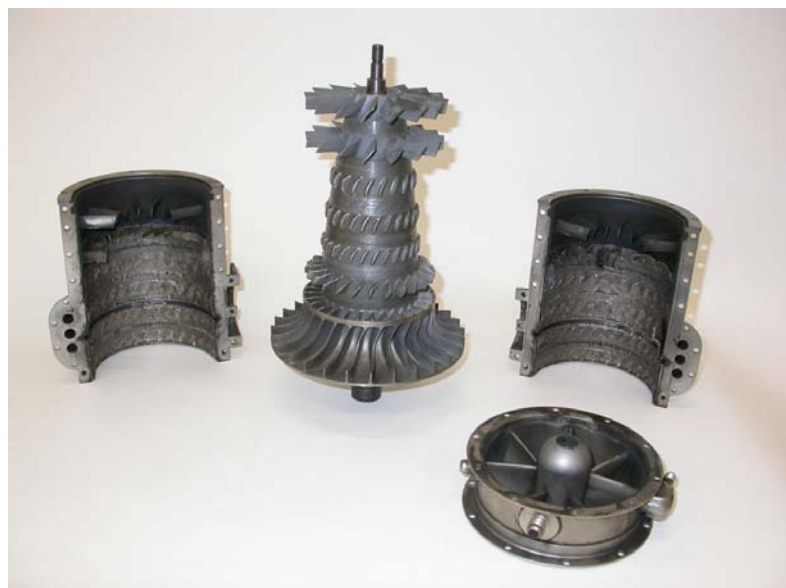
Motorn demonterades senare vid en auktoriserad motorverkstad i närvaro av SHK och representant för motortillverkaren, Rolls-Royce (rådgivare åt NTSB:s ackrediterade representant). Därvid kunde konstateras att ett haveri skett i motorns kompressor med stark förstörelse av såväl blad som ledskenor, bild 2. Därtill konstaterades omfattande följdskador i strömningsriktningen. Obetydliga spår av islag av främmande föremål på främre ledskenor och rotorblad kunde också konstateras. Valda delar från kompressorn har senare genomgått metallurgisk undersökning på ett materiallaboratorium under ledning av SHK och i närvaro av tillverkarens representanter. Resultatet visar att haveriet börjat med ett utmattningsbrott som skett i roten till ett blad i tredje kompressorsteget, bild 3.

Bild 2. Kompressorns huvuddelar efter demontering.

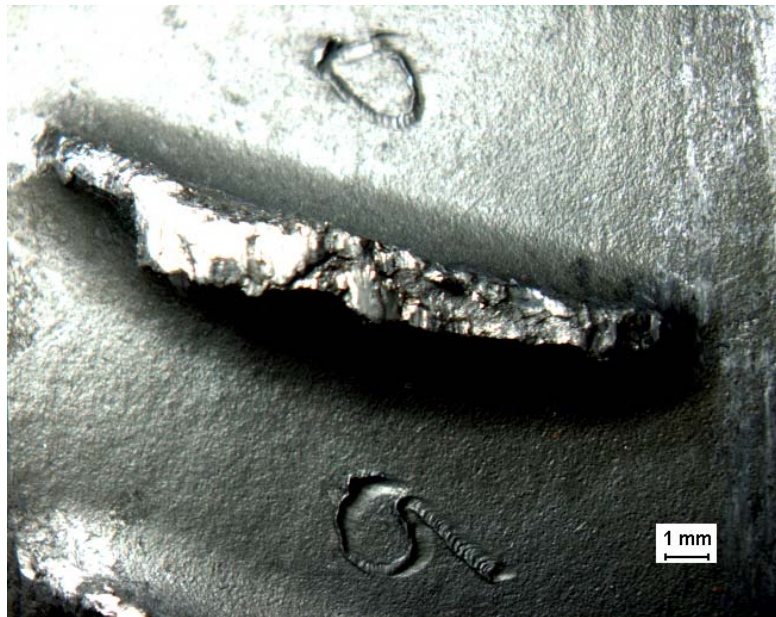
Bild 3. Roten till det kompressorblad i tredje steget där utmattningsbrott kunde iakttagas.

Närmare undersökning med svepelektronmikroskop visade på en liten korrosionsskada på platsen samt på några andra ställen nära bladrötterna. De framstod som mycket små hål i den aluminiumbaserade beläggningen på rotorns ytor. I några fall trängde de djupare ner i själva rotormaterialet. Denna beläggning ska kunna fungera som offeranod och därmed spara rotormaterialet från korrosion. Vid behov kan den ersättas med ny beläggning.

Den tekniska undersökningen av motorn har visat att motorstoppet orsakades av ett kompressorhaveri, sannolikt till följd av ett bladbrott i steg 3. Undersökningen tyder på att bladbrottet i sin tur orsakats av utmattning (high cycle fatigue) till följd av en utmattningsspricka som initierats i ett korrosionsangrepp nära bladrotten. Omfattande följdskador har gjort det svårt att bedöma status på övriga blad.

- i lämplig form informera operatörer av motortypen om risken för bladkorrosion och vikten av regelbunden kompressortvätt enligt motortillverkarens rekommendationer (*RL 2006:23 R1*).
