Statens haverikommission
Swedish Accident Investigation Board

Rapport RL 2007:01

Kollision mellan två segelflygplan med registreringsbeteckningarna SE-TXC och SE-TZY, väster om Gnesta/Vängsö flygplats, D län, den 10 juni 2006

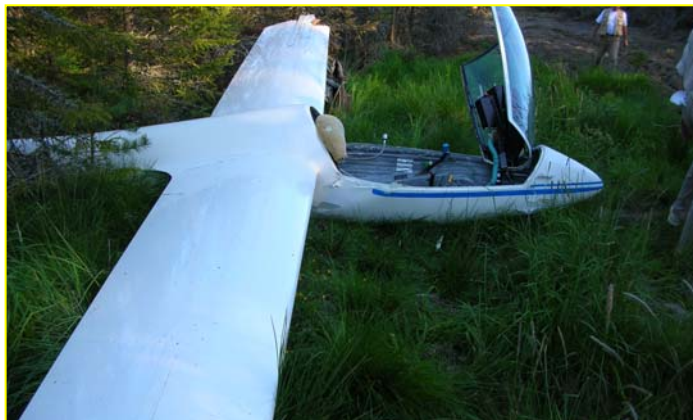
SE-TXC hade omfattande skador av det förarlösa nedslaget. Vänster vinge hade märken från SE-TZY:s vinge mitt på vänstervingens framkant där vingen hade gått helt av. Vingen hängde endast ihop med vattentanken som är gjord av armerad plast/väv-duk.

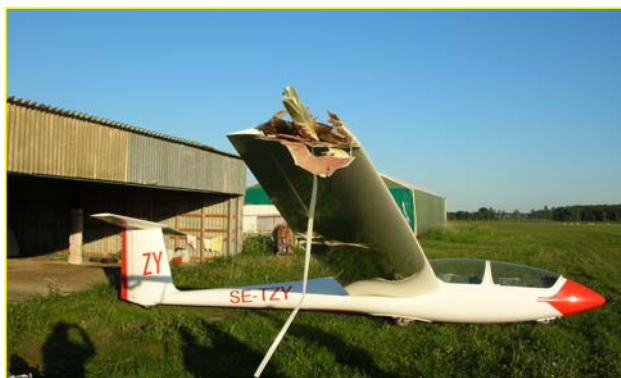
Förutom den saknade vingpetsen hade SE-TZY skador i vinginfästningarna som uppkommit av att vingen böjts bakåt vid kollisionen. Huvmekanismen, som är ihopbyggd med instrumentbrädan, blev deformerad. Strukturen i mekanismen är konstruerad så att den ska ge efter vid en olycka och kan deformerats med handkraft. Ingen yttre påverkan fanns på flygplanet i området kring förarplatsen.

Orsaken till att huvet på SE-TZY inte gick att öppna på normalt sätt efter händelsen var att huvmekanismen blivit deformerad. Detta har sannolikt berott på att förarens högra ben slagit i instrumentbrädan vid den kraftiga gir som uppstod vid kollisionen.

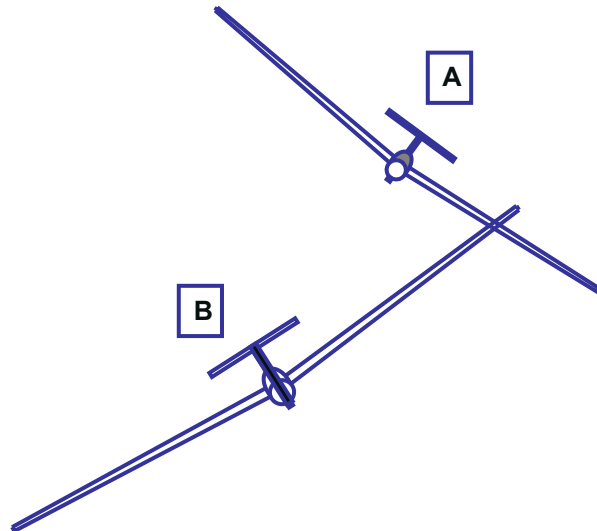
Skadorna på flygplanen visar entydigt på att kollisionen skett på det sätt som framgår av följande skiss. Om det ena flygplanet haft större lutning och det andra mindre har inte kunnat fastställas.

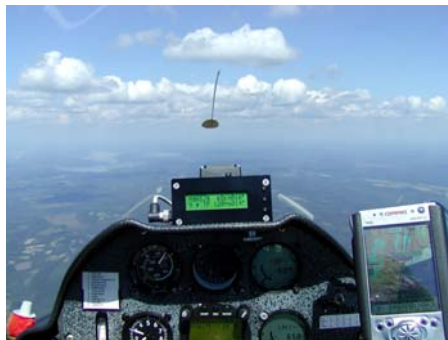
Det praktiska synfältet ur ett segelflygplan är en 180 graders sektor framåt som är obegränsad uppåt och begränsad till ungefär 15 grader nedåt när det gäller synfältet framåt och ungefär 45 grader nedåt åt sidorna.

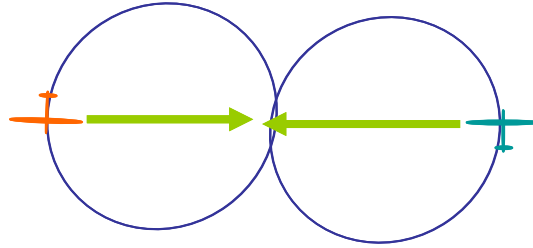
10 s före kollisionen finns det möjlighet att se det andra flygplanet

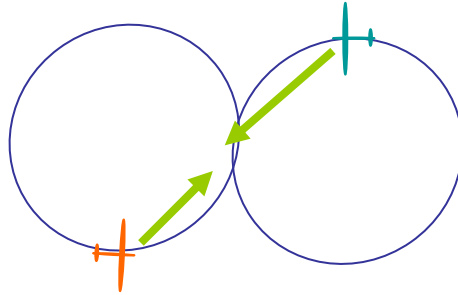
5 s före kollisionen finns det andra flygplanet 45 grader till vänster

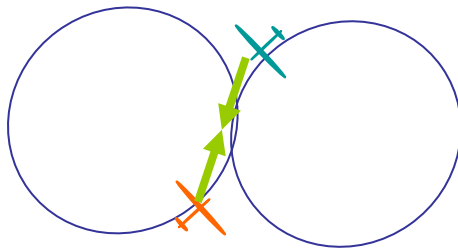
2,5 s före kollisionen finns det andra flygplanet 30 grader till vänster.
I det läget finns ingen praktisk möjlighet för undanmanöver.

Skisserna ovan visar att tiden för att upptäcka det andra flygplanet är kort och att det är nödvändigt att kontinuerligt spana av sektorn 45 till 90 grader i förhållande till färdriktningen. Reaktions tiden och den tid det tar att ändra färdriktningen på ett segelflygplan gör att det behövs mer än 2,5 sekunder från upptäckt av det andra flygplanet till kollision för att en undanmanöver ska vara möjlig.

- Verka för att medvetenheten om vikten att spana i 45 till 90 graders sektorn vid termikkurvning hos segelflygarna ökar (RL 2007:01 R1).
