**Statens haverikommission**  
Swedish Accident Investigation Board

## **Rapport RL 2006:22**

**Olycka med flygplanet SE-KVE  
vid Varberg/Getteröns flygplats, N län,  
den 16 augusti 2006**

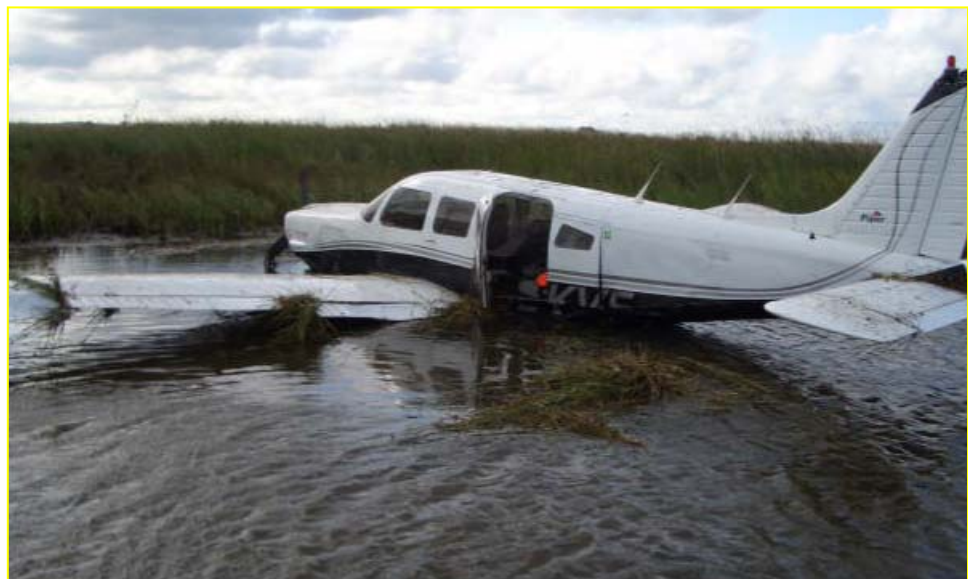
Flygplanet var i stort sett intakt, men med plåt- och struktur skador av stor omfattning.

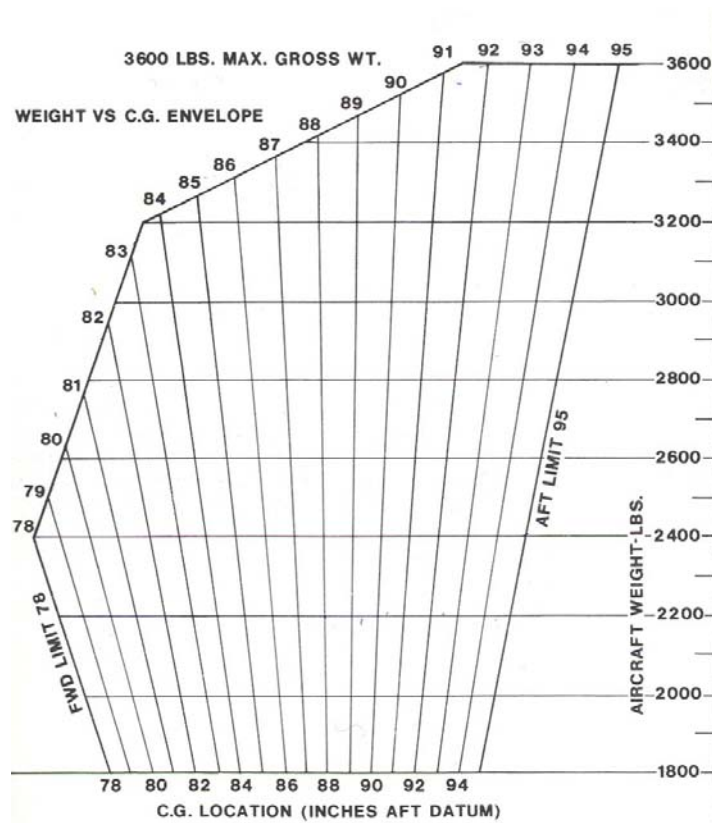
Nedanstående diagram visar tillåtna områden för vikt och balans för aktuell flygplan. Som synes ligger både förarens och passagerarens uppgifter om aktuell vikt och balans utanför diagrammet.
