Statens haverikommission
Swedish Accident Investigation Board

Rapport RS 2006:02

Tillbud med billastfartyget TITUS i storm på Nordsjön den 8 januari 2005

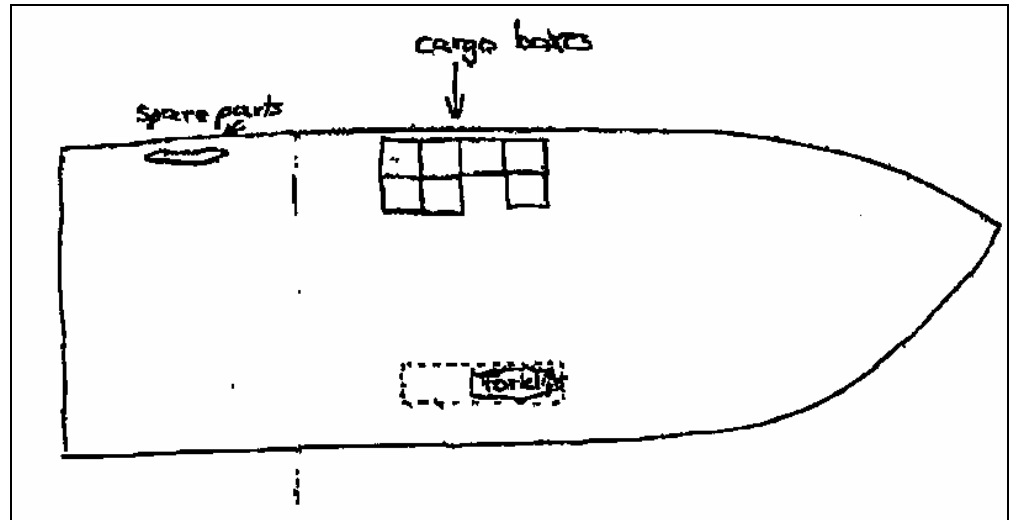
I Livorno lastades sju tunga transformatorer som enda last på däck 6.

Transformatorerna anlände förpackade i trälådor som vardera var ett par meter i längd, bredd och höjd. De placerades i två rader intill varandra längs babords sida i lastrummet. Rederiets lastplanerare från land hade bestämt transformatorernas placering ombord.

Bild Fartygets egen skiss över placeringen av transformatorerna på däck 6

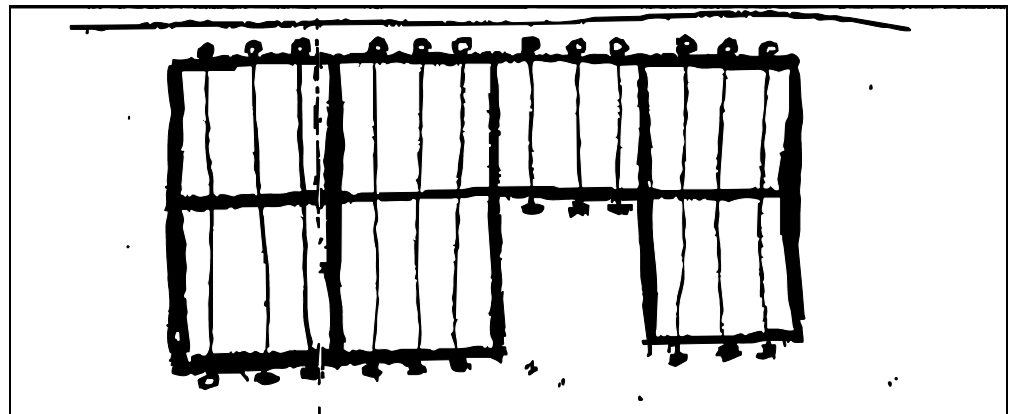
Orsaken till att lådorna med transformatorerna kom lösa var att de inte var tillräckligt säkrade. Trälådorna har deformerats på grund av fartygets rörelser varvid spännbanden har slackat och möjliggjort för de bägge lådorna att komma lösa.

Spännbanden drogs från fästpunkter i däcket tvärskepps över två lådor och ned till motsvarande fästpunkter i däcket på andra sidan om de två kollina. På detta sätt surrades varje par transformatorer med tre spännband.

Bild 2 Fartygets egen skiss över transformatorernas säkring med spännband

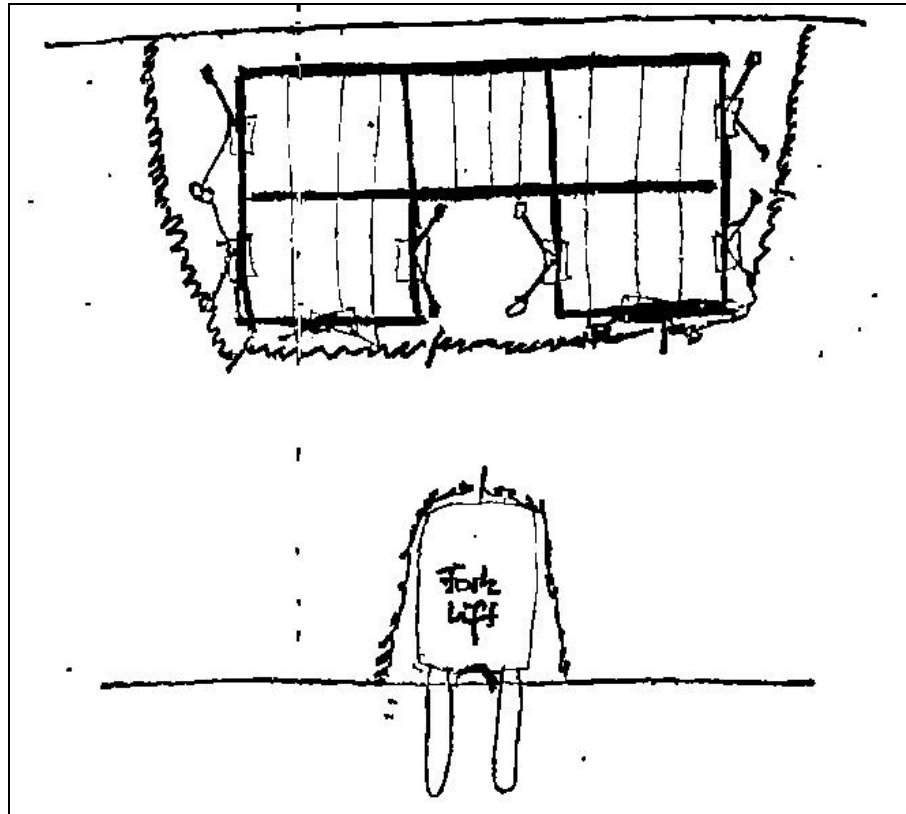
När fartygets rullningar avtog lyckades man surra fast en efter en av transformatorerna på detta sätt med kätting.

Bild 3 Fartygets egen skiss över hur de fem transformatorerna och gaffeltrucken återsurrades på däck 6.
