Statens haverikommission
Swedish Accident Investigation Board

Rapport RL 2007:03

**Tillbud med flygplanet TC-AAP
på Skellefteå flygplats, AC län,
den 3 maj 2006**

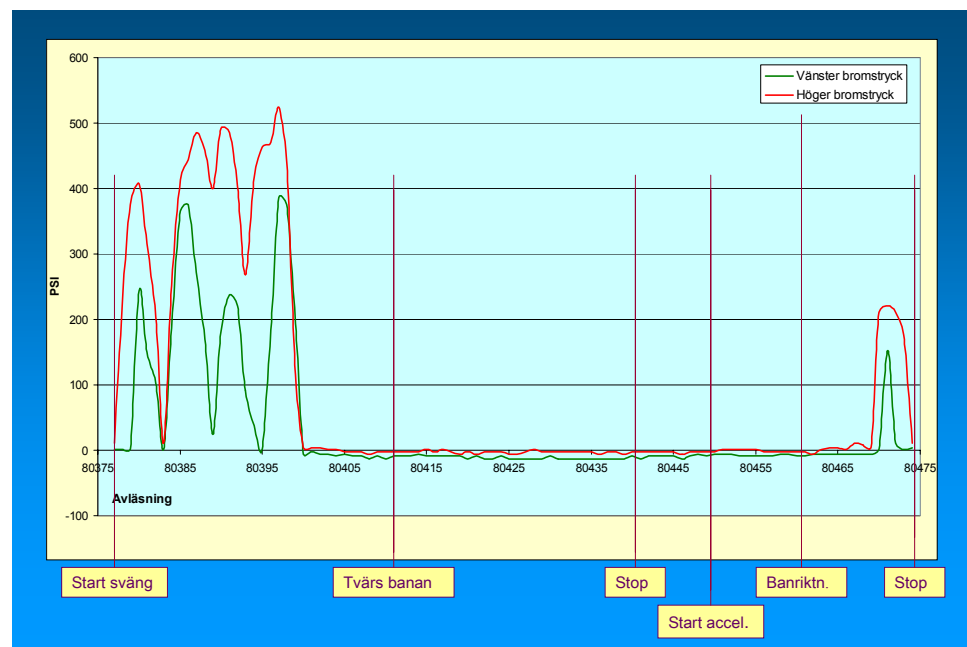
Bromstryck i vänster respektive högersystem

Strax innan flygplanet åkte av banan bromsade förarna med hjulbromsarna, men ur diagrammet i avsnitt 1.11 framgår att inbromsningen gjordes för sent och att bromstrycket var för lågt för att det skulle kunna hejda avåkningen.

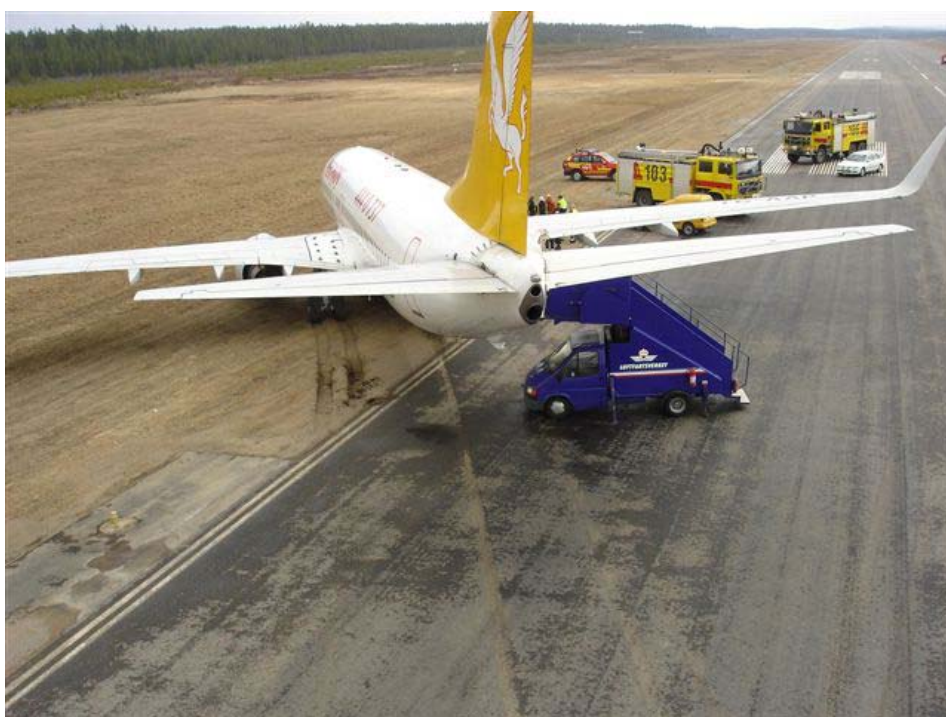
Spår på banan visar att flygplanets noshjul befann sig ca fyra meter till vänster om centrumlinjen när accelerationen började. Flygplanet åkte därefter åt vänster för att sedan hamna utanför den vänstra bankanten med samtliga hjul. Noshjulet plöjde där ett drygt tio meter långt och ca 30 cm djupt spår i marken innan flygplanet stannade.

Spår efter noshjulet, dels på asfalten, dels på marken utanför bankanten, visar att det har ”hoppat” eller ”skiddat”, vilket tyder på att det har varit ställt i en kraftig vinkel i förhållande till flygplanets färdriktning. Några tydliga bromsmärken kunde inte konstateras.

Det brummande ljud som förarna hörde i detta skede och som även har registrerats i CVR, tyder tillsammans med noshjulsspåren på banan och däckens slitage på att noshjulet slirade eller "skiddade". Detta förklarar varför befälhavaren inte lyckades styra tillbaka flygplanet i banans riktning. Noshjulsstyrningen lyckades inte åstadkomma tillräckligt girmoment åt höger för att motverka den osymmetriska dragkraften och tröghetsmomentet under flygplanets vänstergir.
