Statens haverikommission
Swedish Accident Investigation Board

Rapport RL 2007:04

**Olycka med helikoptern SE-JMM
på Fasnekfjället, OSO Tärnaby, AC län,
den 15 november 2005**

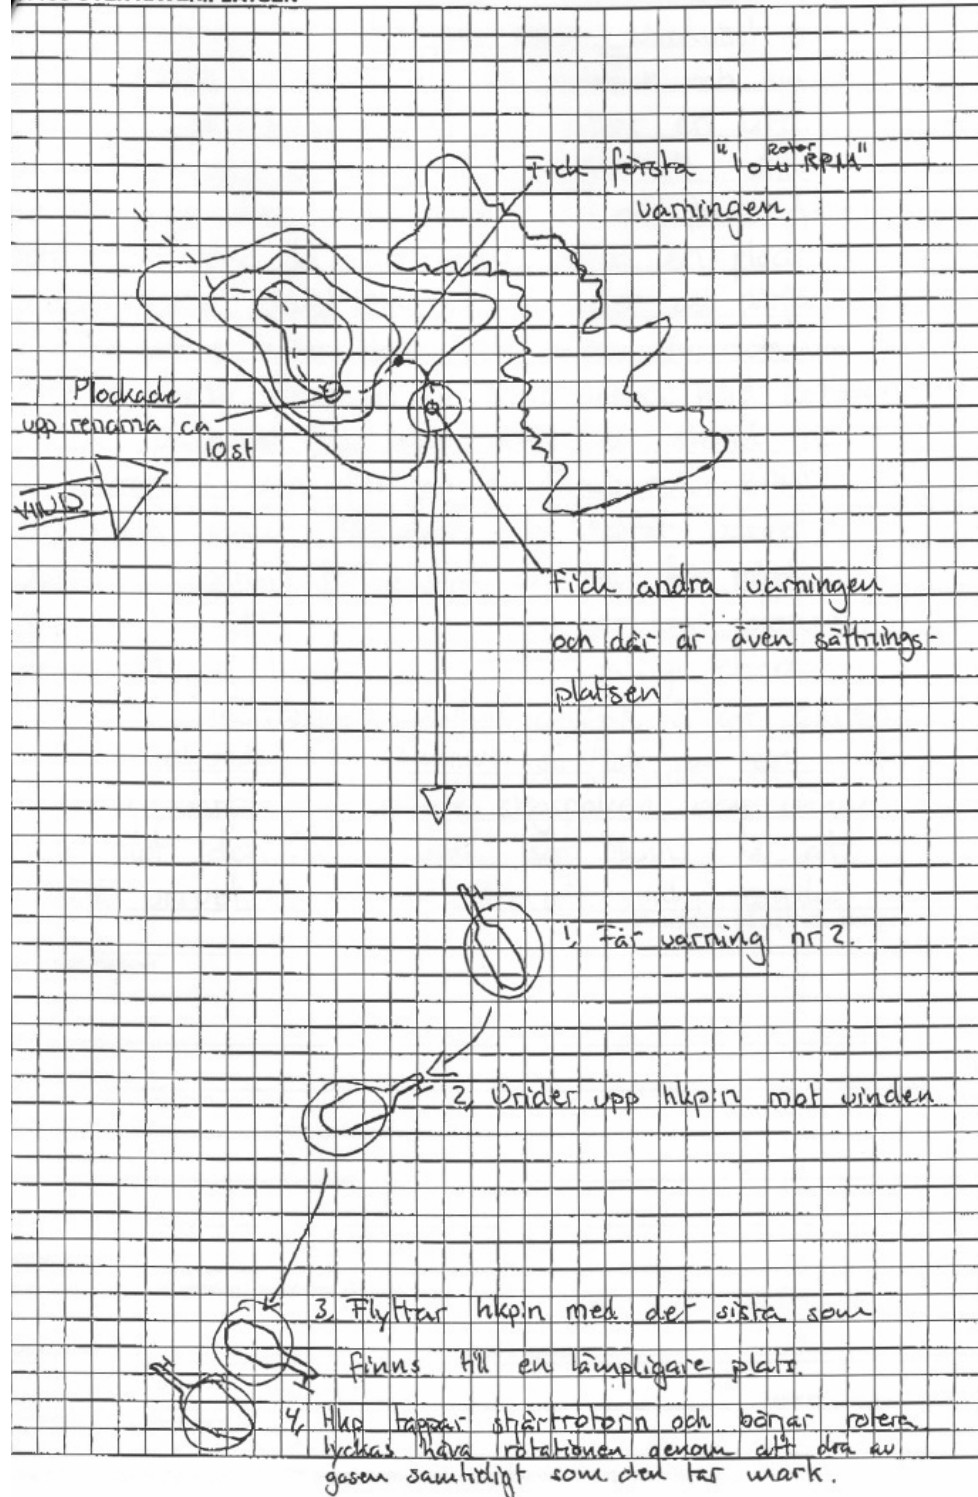
Olycksplatsen består av fjällterräng med låg björkvegetation. Platsen liksom delvis förloppet framgår väl av bild 1, ur förarens haverirapport. Platsen är svagt sluttande och är glest beväxt, se bild 2. Vid tiden för olyckan var marken täckt med ett tunt snölager.

Bild 1. Förarens kartskiss över olycksplats och olycksförlopp.

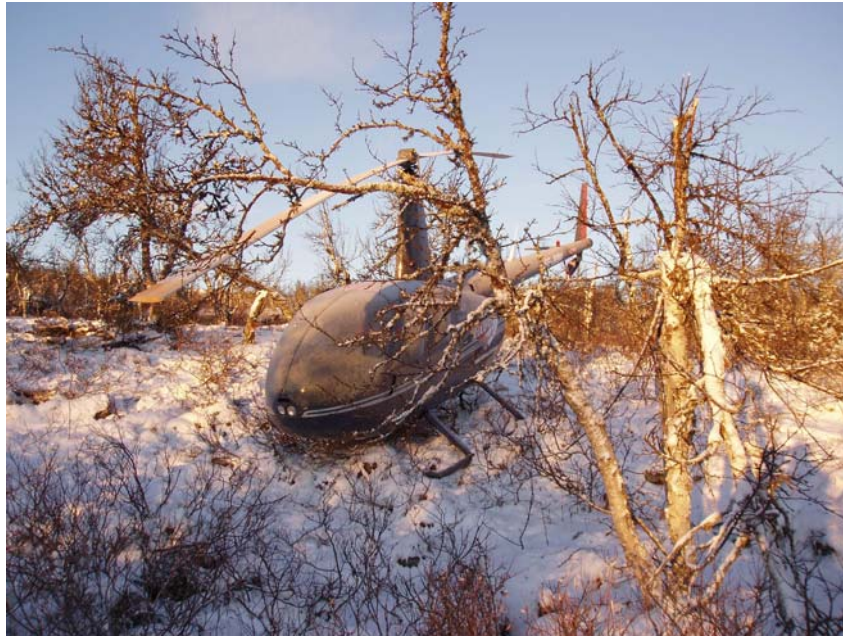
Bild 2. Helikoptern på olycksplatsen. (Foto föraren.)

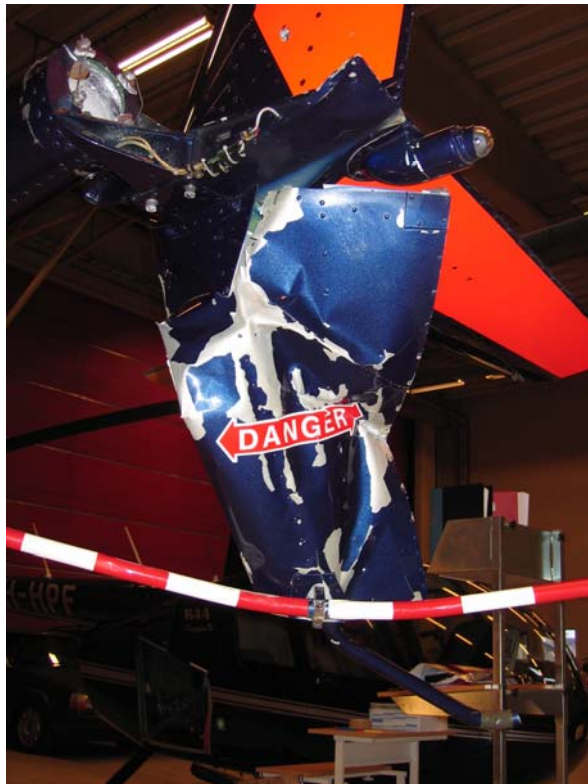
SHK har inte undersökt det skadade luftfartyget på platsen. Operatören har uppgivit att helikoptern efter landning blev stående upprätt. Stjärtbommen var skadad och stjärtrotorn avslagen.

Bild 3. Bakre del av stjärtbom.

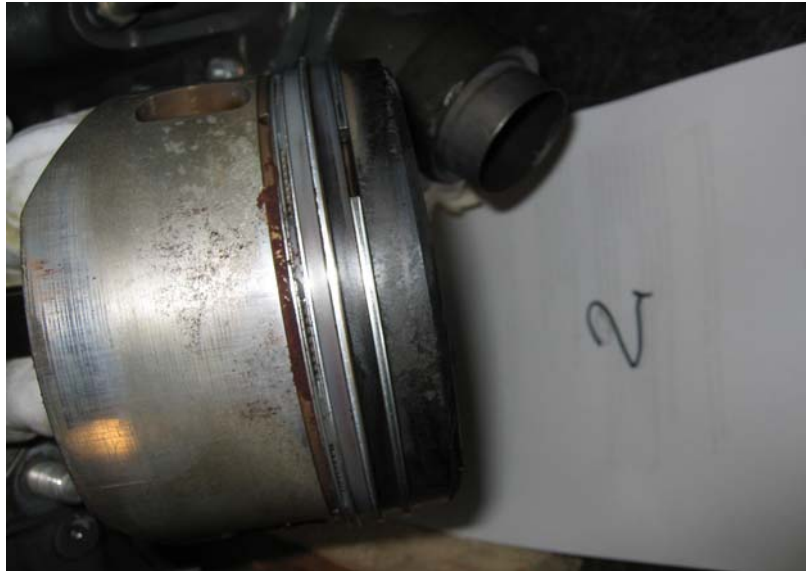
- Alla ventiler var täta vid prov med fotogen.
- Ventilmekanismerna var utan anmärkning.
- Dimensioner på kolvar och cylindrar var korrekta.
- Vevaxel och vevstakar befanns normalt rörliga och utan anmärkning. Inga glapp eller kärvningar noterades i lager.
- Små mängder av mycket finkornig rost (nästan som stoft) påträffades på ovansidan av kolvarna vid oljeskrappingarna, se bild 4.
- Tecken på varmgång fanns i form av anlöpning i cylindrar, bild 5, samt påverkan i kolvmaterialet under ringarna, bild 4. Dock hittades inte några tecken på skärning.
- Ingasrören var hela, täta och utan glapp.

Bild 4. Rost på översidan vid oljeskrapping samt tecken på varmgång i kolmaterialet under ringarna

Avvikelse från det normala kunde konstateras i förgasaren, i tändsystemet samt i form av överhettning. Det senare stöds av anlöpning och av metall i oljan samt av tecken på nötning i form av fin rost. Inget annat påträffades trots noggrann undersökning.

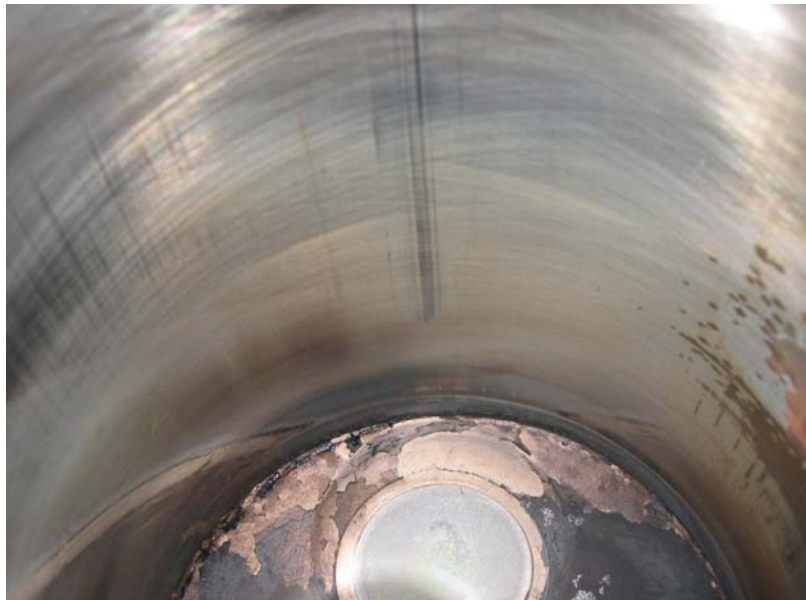
Bild 5. Anlöpning inne i cylinder.

Den överhettning som konstaterats bedöms i sig inte ha orsakat den aktuella effektförlusten. Orsaken till denna måste alltså sökas i de övriga avvikelserna. En vanlig och här tänkbar orsak till överhettning är för mager bränsleblandning. Denna kan ha sin grund i förgasarfunktionen. Förgasarfel kan självfallet även ha andra konsekvenser, såsom minskad motoreffekt. Här kan det vara fråga om två yttringar av samma fel.

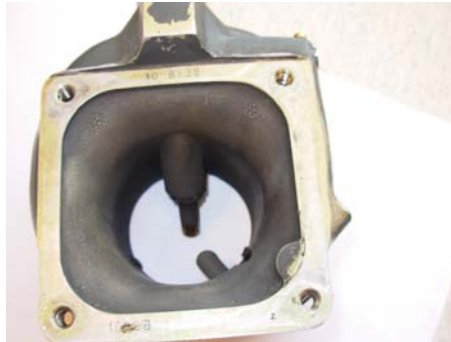
- Sot i förgasarhalsen, vilket tolkades som tecken på att brand förekommit (dock inte nödvändigtvis i anslutning till olyckan), bild 6 och 7.

Bild 6. Sot i förgasarhals.

Tillfällig brand i förgasare kan uppstå och slockna av sig själv, särskilt under start om blandningen är för fet. Sådan brand är i sig själv vanligen inte orsak till haveri. Ofta märks den inte. Däremot ger den upphov till sot. Sot bedöms inte kunna komma dit på annat sätt.

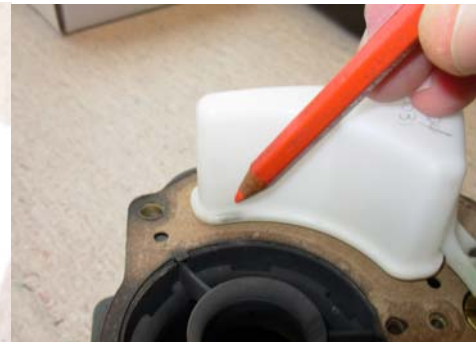
- Nötningsmärken på flottörens sida, vilket tolkades som att flottören kan ha fastnat i olika lägen i flottörhuset genom friktion mot husets insida, bild 7. Flottören är av en sen typ som är tillverkad i plast.
- Nötningsmärke på flottörhusets insida motsvarande det på flottören, bild 8.

Bild 7. Nötningsmärken på flottör.

Sot påträffades i förgasarhalsen liksom nötningsmärken på flottör och i flottörhus. Dessa kan mycket väl vara ett resultat av kärvning. Några andra avvikelser påträffades inte.

Det är sålunda möjligt och troligt att den kärvande flottören gett upphov till både för fet och för mager blandning under motorns användning. Kärvning kan mycket väl ha bidragit till den effektförlust som föranledde nödlandningen.

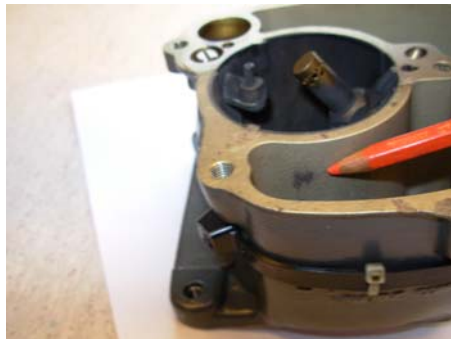
Bild 8. Nötningsmärke i flottörhuset.
