Statens haverikommission
Swedish Accident Investigation Board

Rapport RL 2006:15

Tillbud med varmluftsballongen SE-ZIF vid Stora Skuggan, AB län, den 11 maj 2005

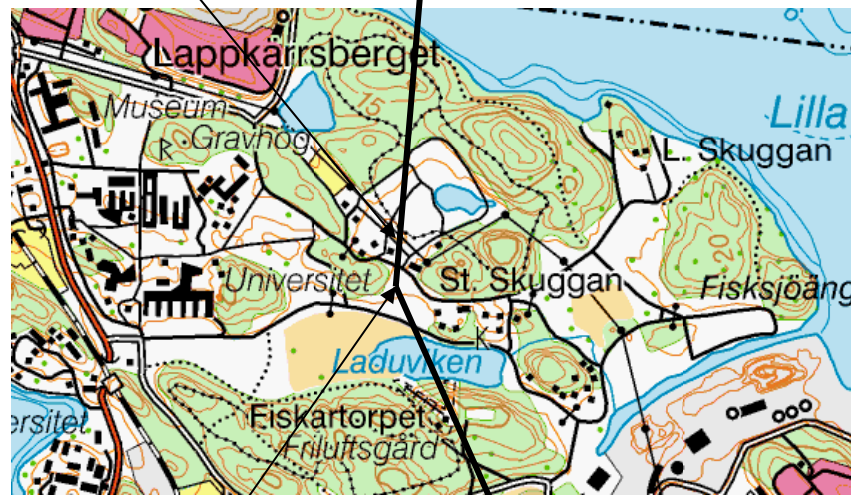
Kollision med kraftledning

Föraren berättade att han uppfattade det som att ballongen kylde av. Han slog på alla fyra brännarna för att häva "sjunket". Detta gav inte effekt tillräckligt snabbt, och ballongkorgen kolliderade med den nollledning som går ovanför själva kraftledningen. På grund av den kraftiga eldningen före kollisionen började ballongen snart stiga, och korgen drogs upp över nollledningen och kom loss.

Ursprungligt avsedd landningsplats

Olyckan orsakades av att ballongen manövrerades för nära den kraftledning den senare kolliderade med.

- Utvärdera om särskilt säkerhetsavstånd till kraftledningar ska tillämpas vid kommersiell ballongflygning. (*RL 2006:15 R1*).
