Statens haverikommission
Swedish Accident Investigation Board

Rapport RL 2006:06

**Olycka med det ultralätta flygplanet SE-VFA
söder om Orsa/Tallheds flygplats, W län,
den 18 oktober 2005**

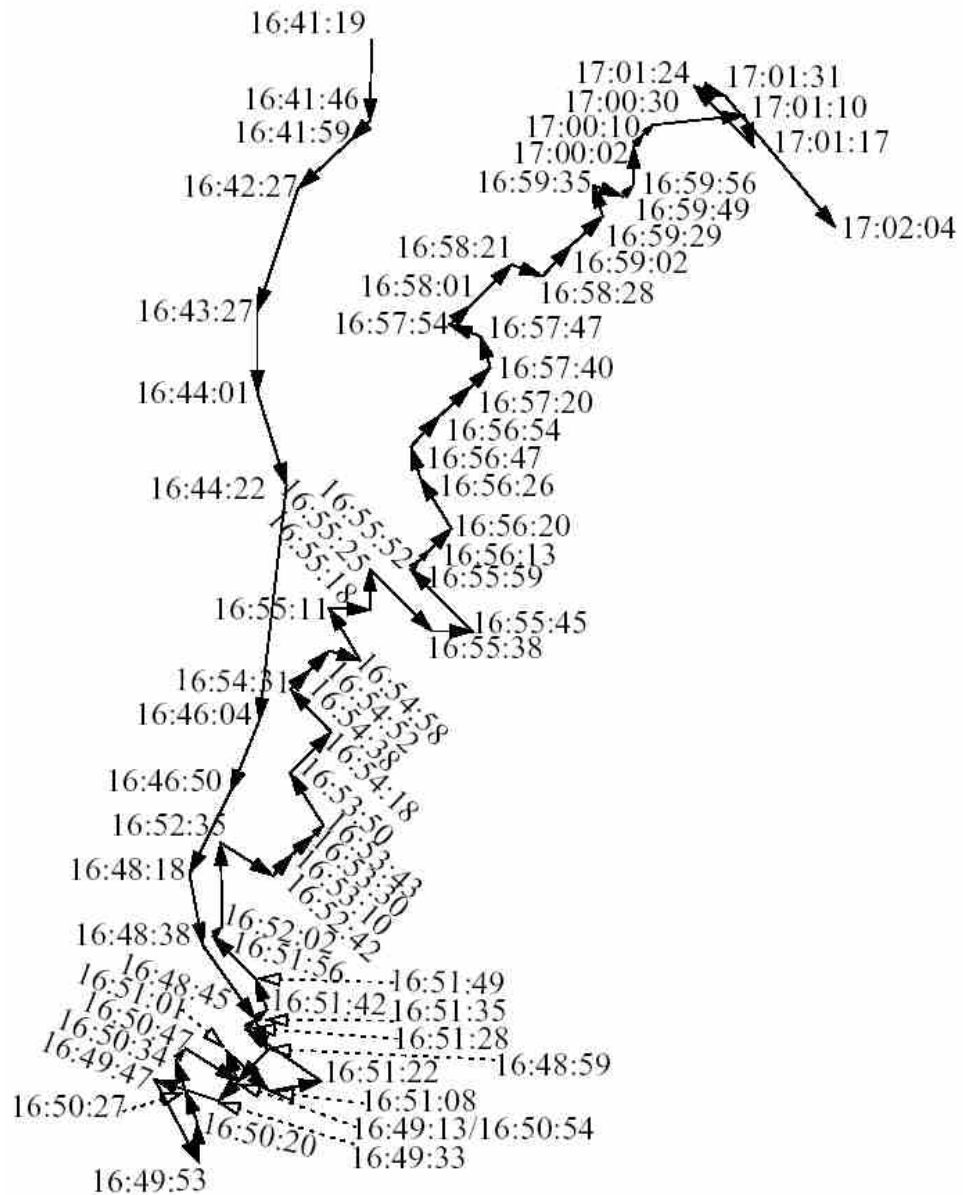
Den militära underrättelse- och säkerhetstjänsten har registrerat följande radarplot från flygningen.

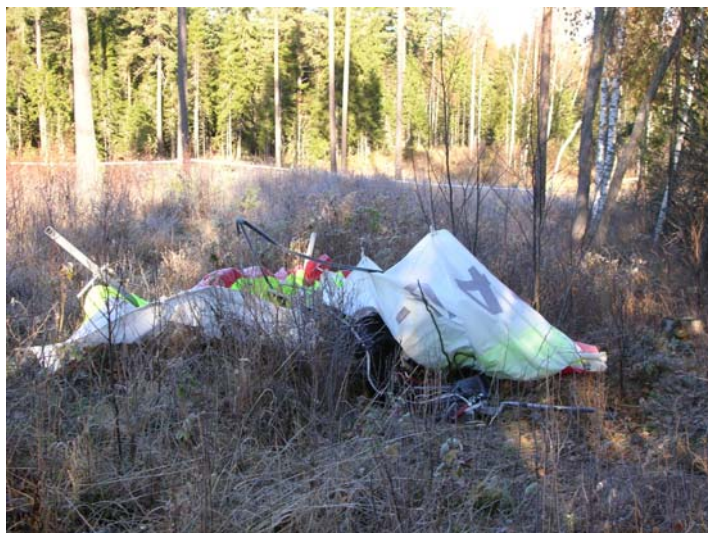
Gondolen hade slagit ned i stort sett rättvänd och helt vertikalt. Det fanns inga tecken på någon horisontell rörelse vid nedslaget. Det främre kompressionsstaget hade märken av slag bakifrån och hade brustit. Seglet låg upp och ner ovanpå gondolen. Styrbygeln hade en kraftig deformation som överensstämde med kontaktpunkten på kompressionsstaget. Bägge vingarna var avbrutna nedåt utanför stagningen. Inga skador fanns på yttervingarna som kan tyda på att vingarna brustit vid nedslaget.

På seglet fanns en finsk nationalitets- och registreringsmärkning, OH-U416. Någon märkning med den svenska gällande registreringen fanns inte.

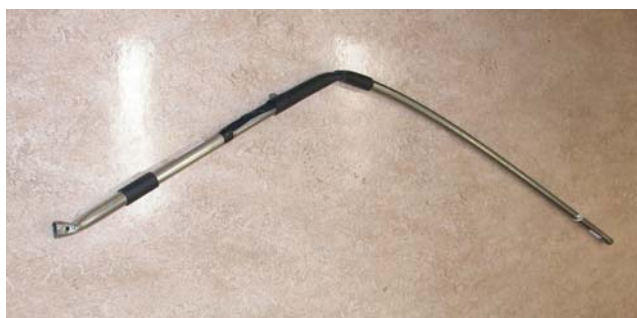
Av utseendet på stagets brottyta och jämförelse med referensbrottet framgår följande.

- Brottet har ett utseende som om staget böjts av i minst två separata moment.
- Staget har först böjts så att det brustit på insidan av böjen.
- Staget har, efter att det brustit på insidan, böjts tillbaka åt andra hållet så att resterande del brustit. Påkänningen har då sannolikt varit en kombination av böj- och vridbelastning.
- Staget har hållit ihop trots att det i inledningsskedet av haveriförloppet böjts så att det knäckts och spruckit på insidan.

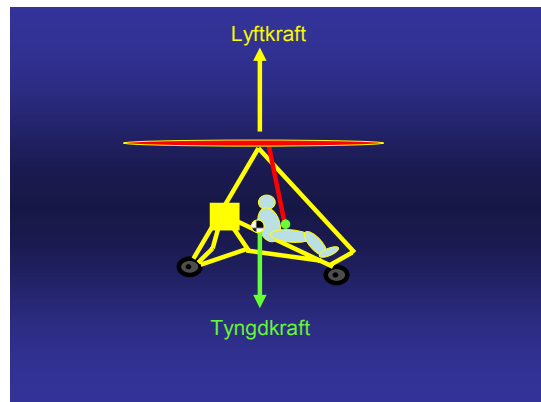
Ett stort bidrag till den statiska stabiliteten erhålls genom att gondolen är upphängd under seglet och att lyftkraften därmed angriper ovanför gondolens tyngdpunkt.

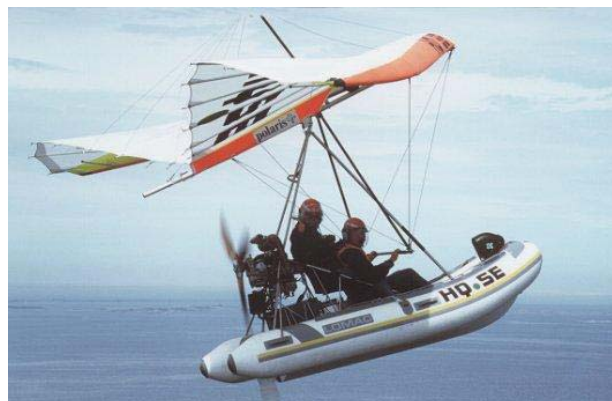
Ett ytterligare bidrag till den statiska stabiliteten erhålls genom att yttervingarna har en s.k. reflex, vilket innebär att duken i vingens bakkant går uppåt.

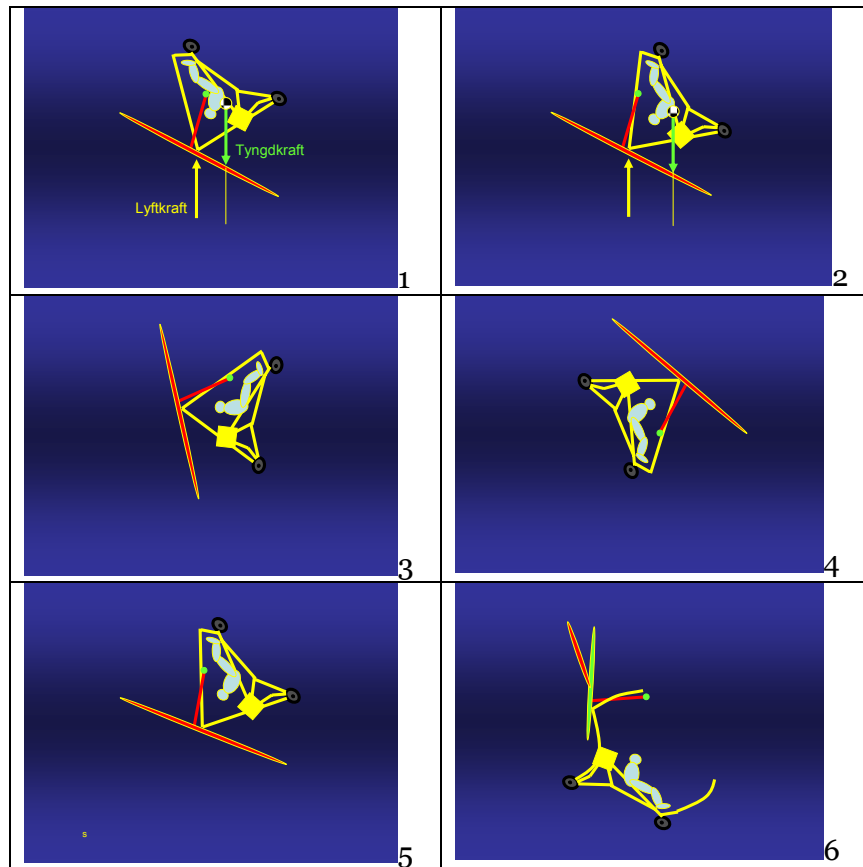
Den tekniska undersökningen av vraket och vittnesuppgifterna tyder på följande händelseförlopp. Luftfartyget har utsatts för en negativ⁹ belastning. Den negativa belastningen har sannolikt uppstått av att luftfartyget manövrerats så att det helt eller delvis kom över i ryggläge. Den negativa belastningen medförde att den statiska stabiliteten förlorades genom att tyngdpunkten hamnade ovanför lyftkraftens angreppspunkt. Vidare minskade stabiliteten ytterligare genom att luftströmmen tryckte seglets bakkant nedåt. Detta resulterade i att luftfartyget började rotera framlänges. Föraren hade i detta läge ingen möjlighet att hålla emot, varvid styrstången kom att slå emot det främre kompressionsstaget, som blev skadat. Rotationen

framåt resulterade i så höga negativa laster att vingarna bröts av utanför stagningen. När vingarna bröts av började luftfartyget att rotera i girplanet och fick då positiv belastning. Det skadade främre kompressionsstaget brast därefter och medförde att endast de bakre stagen hade kontakt med seglet. I det läget föll gondolen rakt ned med seglet fladdrande ovanför. Nedan stående bildserie visar det sannolika förloppet.
