**Statens haverikommission**  
Swedish Accident Investigation Board

## ***Rapport RL 2006:07***

**Olycka med flygplanet SE-FKX  
i Lövskogen, Grängesberg, T län,  
den 9 juli 2005**

Dnr L-22/05

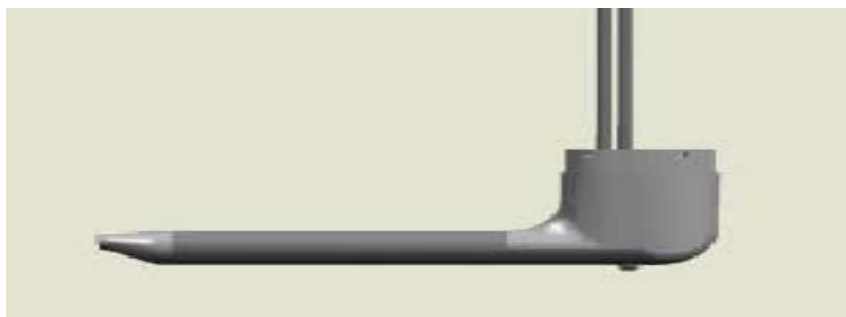
*Pitotrör*

I samband med den första flygningen för dagen till Ludvika flygplats, hade föraren problem med flygplanets fartmätare, och han sågs utföra vissa åtgärder med planets pitotrör efter landningen. Han yttrade i samband med detta även att han haft problem med fartmätaren under flygningen till Ludvika.

Ett vittne hade sagt till föraren att vara försiktig med att ”blåsa i pitotröret”. Föraren svarade då att han inte blåste i det, utan att han försökte ”sugarent”. Vid returflygningen från Ludvika till hemmafältet finns ingen information noterad om något problem med flygplanets fartmätare.

Pitotröret har undersökts av SHK, och inget fel eller onormalt som kunnat påverka funktionen har påvisats.

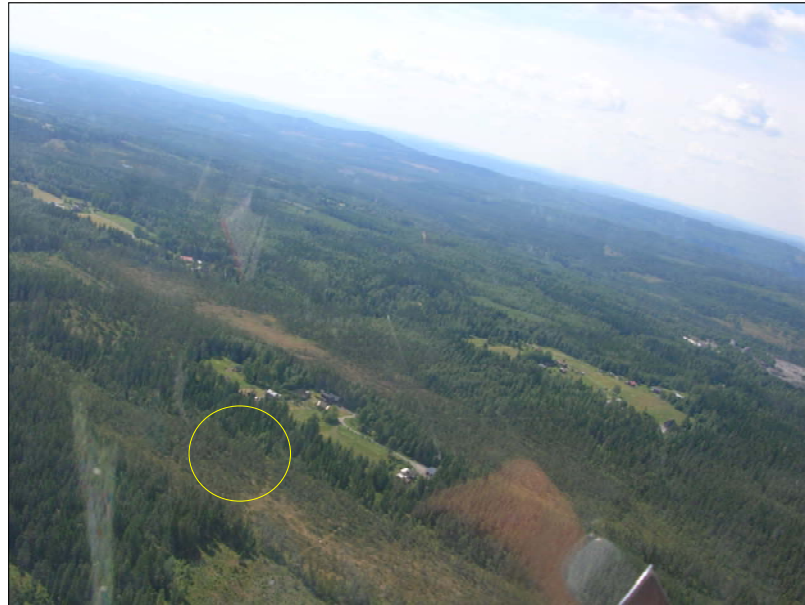
Olycksplatsen

Haveriplatsen är lokaliserad till ett skogsområde med gles skog i utkanten av ett myrområde vid Lövskogen, Grängesberg. Flygplanet hade gått ner i skogen på västlig kurs, och på en sträcka av ca 20 meter brutit av trädstammar av varierande storlek. Nedslagsvinkeln vid olyckan har uppskattats till ungefär 30°. I samband med nedslaget plöjde flygplanet ett dike om ca 10 m längd, innan det slutligen stannade mot ett träd.

Vid nedslagsområdet fanns inga spår av propellerskador på de träd som skadades vid planet nedgång i skogsområdet. De träd som markerade haverigatan uppvisade endast knäckskador orsakade av stor kraft.

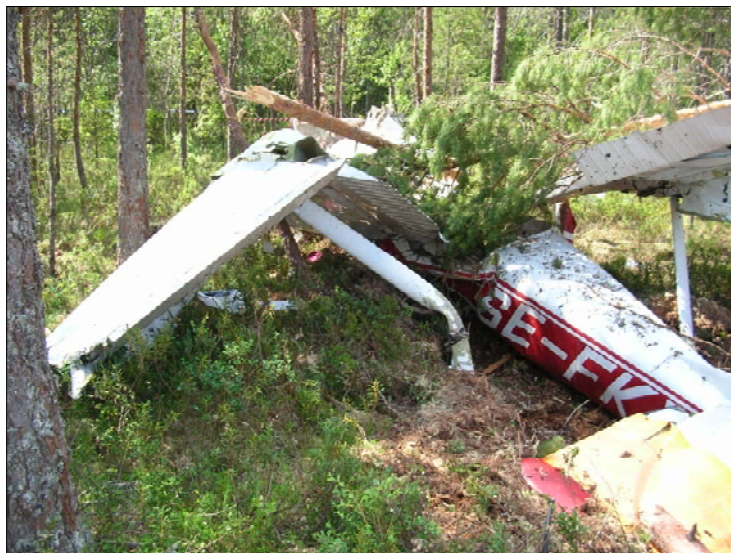
*Flygplansvraket*

Flygplanet blev helt demolerat vid nedslaget. Bägge vingarna knäcktes vid infästningarna samt deformerades kraftigt på ett flertal ställen. Stjärtpartiet var kraftigt demolerat, med visst undantag för stjärtfenan som var relativt oskadad. Flygkroppen var deformerad och påtagligt komprimerad, indikerande starka krafter i flygplanets längdaxel.

Motorn uppvisade stora skador. Vid nedslaget har motorn vridits och delvis lossnat från sina fästen, delvis tryckt instrument- och reglagepanel in i förrummet. Propellerbladen uppvisade inte de typiska skador som uppstår när en propeller med högt varv bringas till stopp genom yttre påverkan. Skadorna på den ena bladet var av typ nötskador från nedslaget. Det andra bladet var kraftigt böjt i sin yttre ände, men saknade tecken på hög rotationshastighet vid islaget.

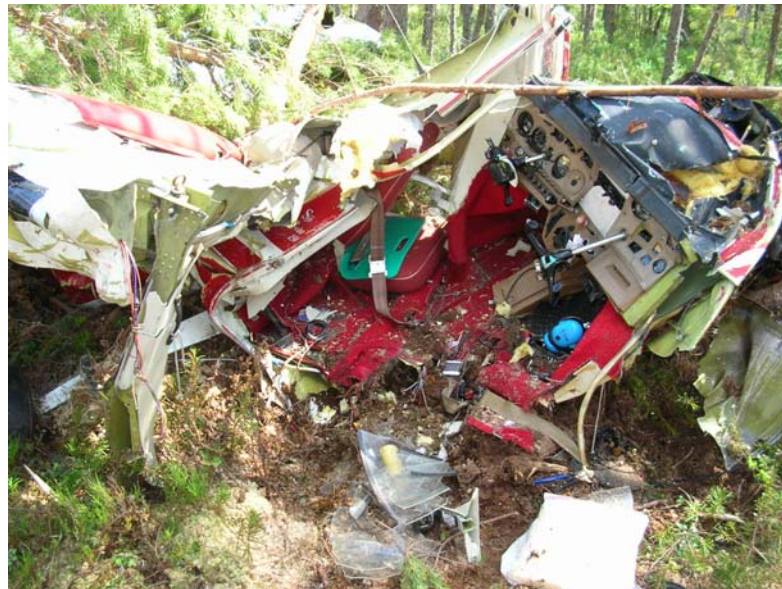
*Kabinen*

Vid olyckan demolerades kabinen. Motorn vreds och trycktes in mot främre delen av förarrummet. Bakre delen av kabinen var sönderslagen, och bägge stolarna hade slitits loss från sina fästen.

Vid såväl pilot- som passagerarplatsen användes säkerhetsbälten av äldre trepunktstyp. Inget av bältena hade rullfunktion. Denna typ av äldre bälten ställer krav på att individen spänner och stramar åt bältet efter kroppsformen, innefattande såväl midje- som axelremsdel. Är bältet endast löst fastsatt finns risk för urglidning med ökad skaderisk som följd. (Se 1.16.3.) Samtliga infästningspunkter för säkerhetsbälten var i det närmaste intakta efter olyckan.

Förarstolen kvarstannade i sin position trots att stolen slitits loss från sina fästen. Passagerarstolen hade slitits loss från sina fästskenor vid nedslaget, och förflyttats framåt - utåt. Eventuell stolsinställning har inte gått att fastställa.
