Rapport RL 2007:06

**Olycka med flygplanet OY-CFL
vid Höganäs flygplats, M län,
den 14 juli 2006**

Brusten cylinder nr 4 till OY-CFL

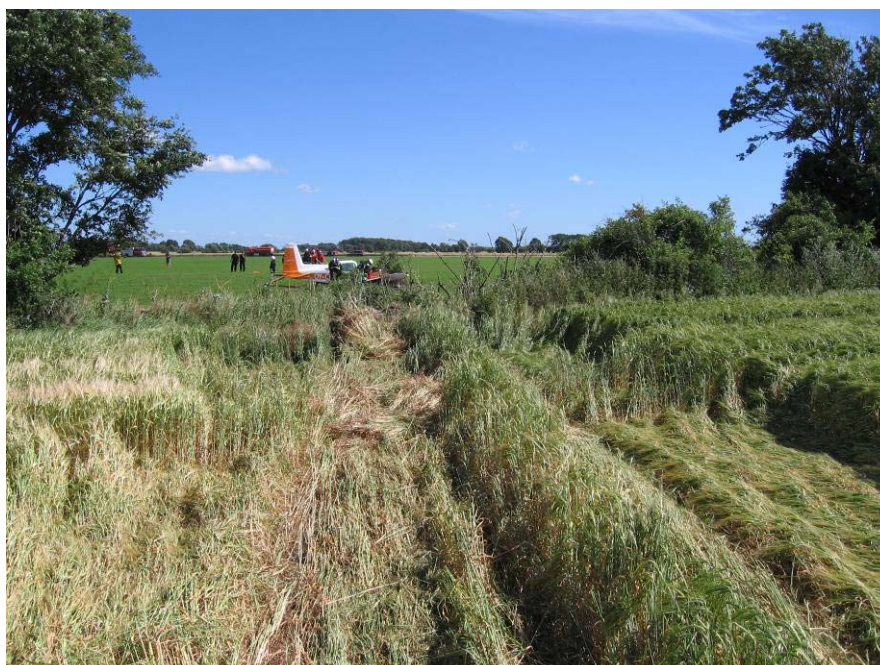
Olycksplatsen är belägen i förlängningen av bana 14 och består av två åkrar med en stengärdesgård i gränsen mellan dessa.

Stengärdesgården i bildens mitt döljs av vegetation.

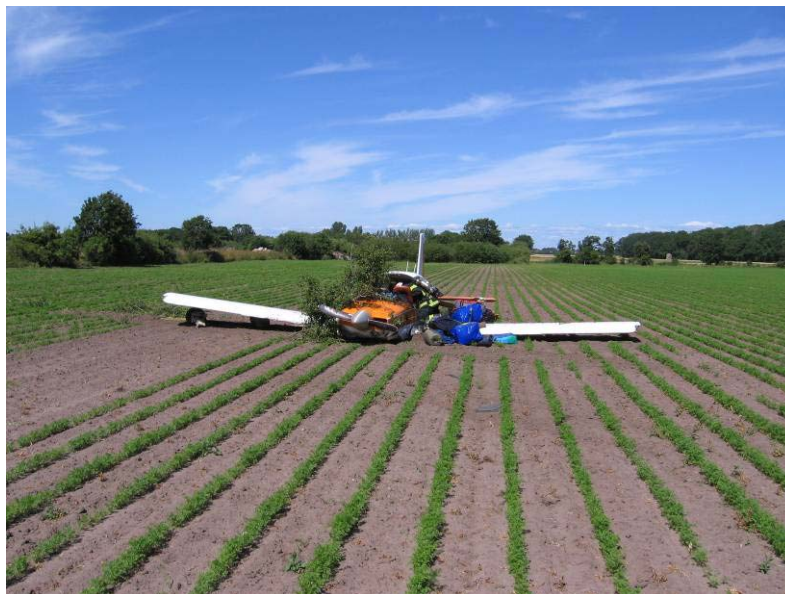
Flygplanet fick omfattande skador på i stort sett alla delar vid kollisionen med stengärdesgården. Landstället slogs av och vingar, stabilisator och flygkroppen fick stora strukturella skador.

Flygplanet har vridit sig 90 grader åt höger.

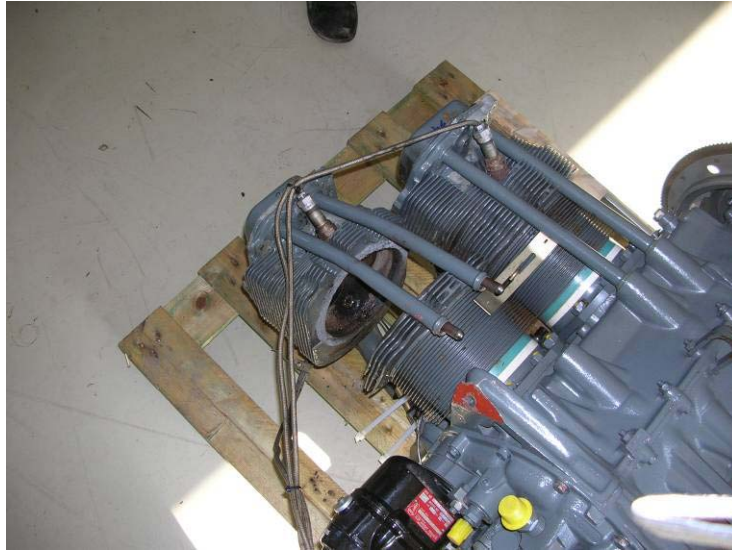
Motorn togs till en motorverkstad för undersökning. Inget onormalt förutom den brustna cylindern upptäcktes. Inga tecken på pre-ignition eller detonationer fanns.

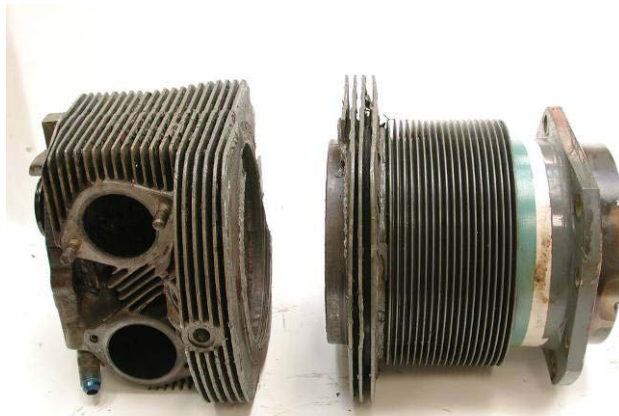
Den brustna cylindern sändes till Bodycote CSM i Linköping för undersökning. Vid undersökningen konstaterades att brottet berodde på utmattning i materialet. Det konstaterades också att materialet var avsevärt mjukare i brottområdet än i cylindertoppens yttre delar. Vidare konstateras det att värmebehandlingen vid tillverkningen eller renoeringen orsakat att materialet blivit mjukare i brottområdet. Hela undersökningen finns i bilaga 2.

Cylinderenheten består av en cylindertopp av aluminium som är krympgängad i en cylinder av stål. Brottet har skett i aluminiumdelen där gängan börjar.

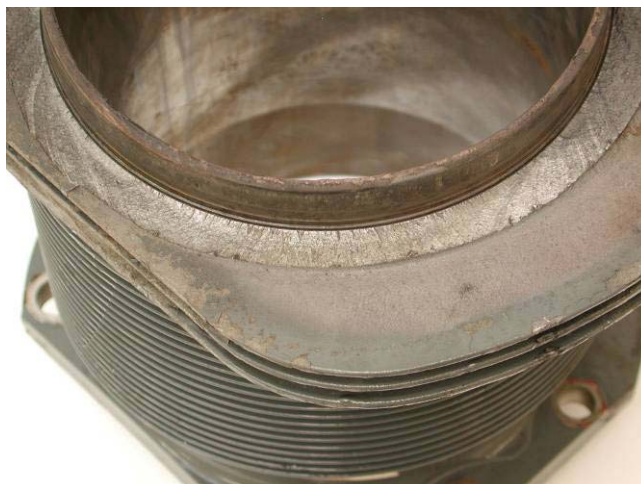
I mitten av bilden ses området där utmattningssprickorna börjat och sedan propagerat åt bägge håll.

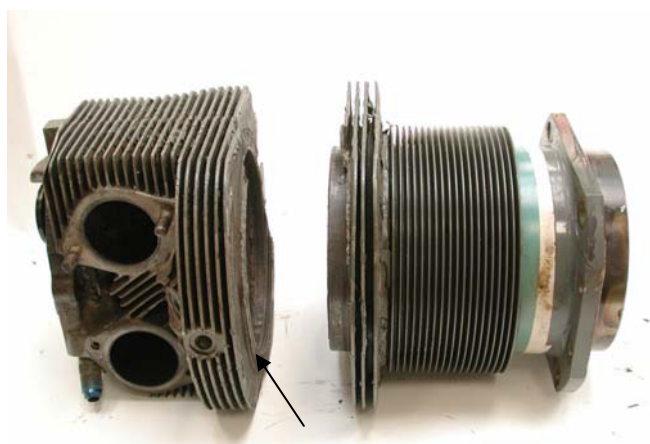
Inledningsvis konstaterades att brottet orsakats av utmattning. Cylindertoppen i ankomstskick där utmattningens position markerats visas i figur 1-2.

Figur 1. Cylindertopp med markerad position för utmattningen.

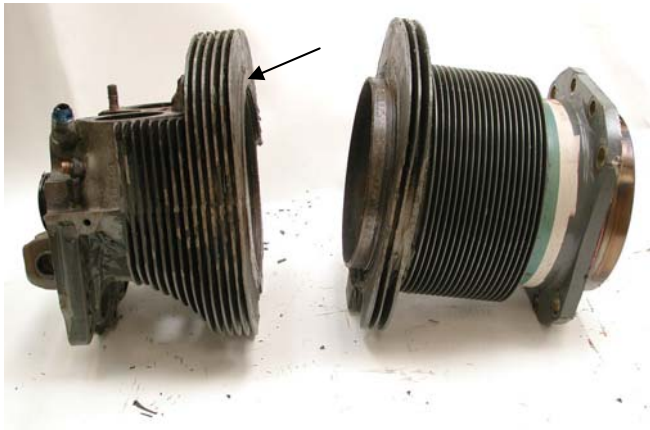
Figur 2. Cyindertopp i annan vy. Startpunkten har pilmarkerats.

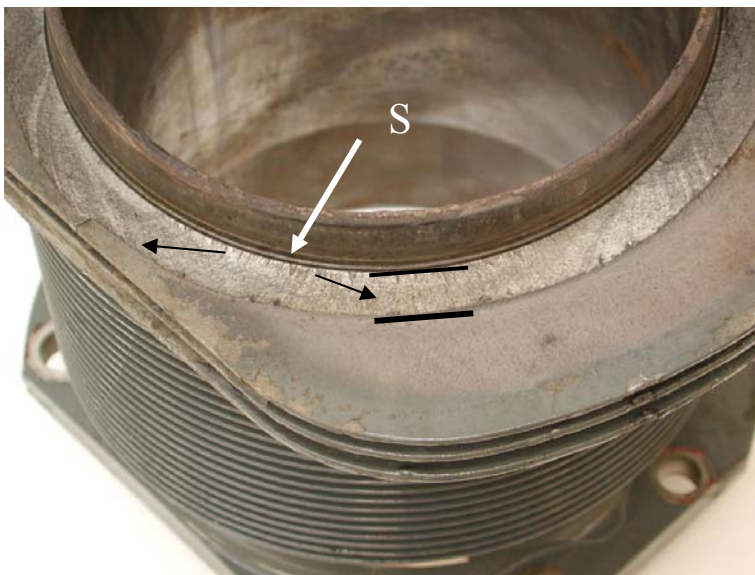
Utmattningen upptog ca. 240 mm eller halva omkretsen och hade startat från gängbotten på insidan av cyindertoppen, se figur 3-4. Sprickan hade tillväxt lika mycket, ca 120 mm åt vardera hållet från startpunkten. Gängbotten där sprickan startar sammanfaller med den första hela gängan på cylinderfodret och tredje gängan uppifrån i cyindertoppen..

Figur 3. Cyindertoppens nedre del med markerad startpunkt (S). Brottytan ligger mellan streckmarkeringen. Pilarna på brottytan visar sprickans tillväxtriiktning från startpunkten

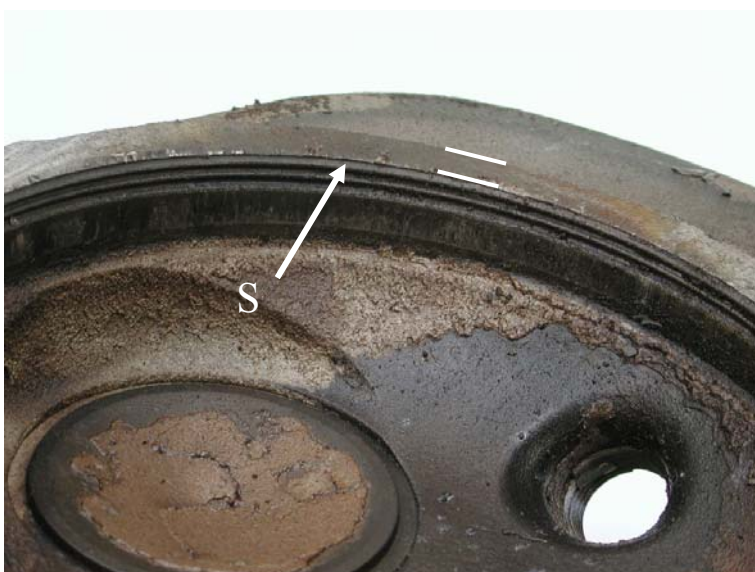
Figur 4. Cyindertoppens övre del med markerad startpunkt (S). Brottytan ligger mellan streckmarkeringen.

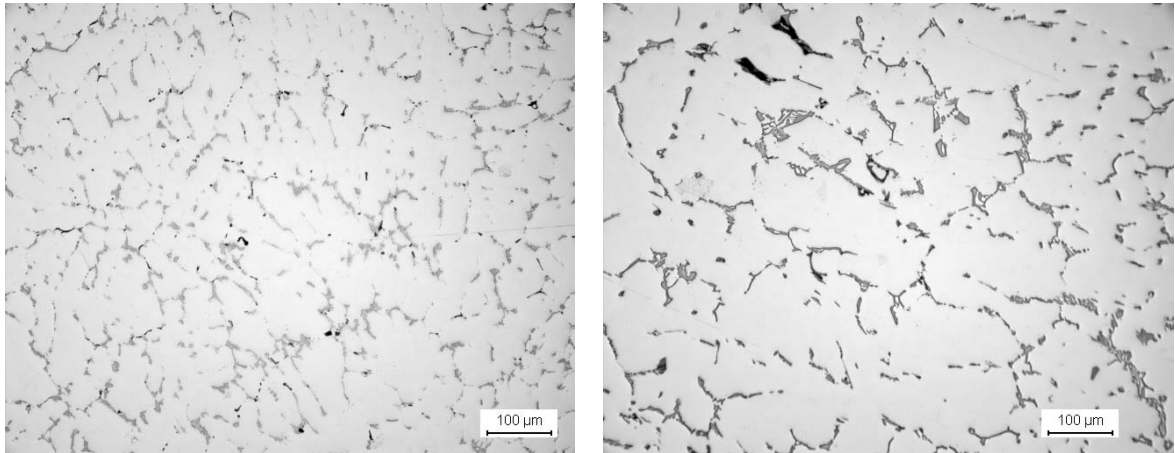
Metallografiska prov togs genom startpunkten och som referens togs ett prov från en fläns högst upp på cylindertoppen. Strukturellt gick inte påvisa några tecken på överhettning. Strukturen var något grövre vid referensstället men skillnaden beror inte på värmepåverkan i drift utan sannolikt på hur olika fort materialet stelnar vid gjutningen, se figur 5.

Figur 5. Strukturbild från startområdet (vä) och referensstruktur (hö).
