Statens haverikommission
Swedish Accident Investigation Board

Rapport RL 2006:09

**Separationsunderskridande mellan flygplanen
SE-DSO och SE-LEZ på FL90-FL110 i
luftrummet sydost om Bromma, AB län,
den 31 augusti 2004**

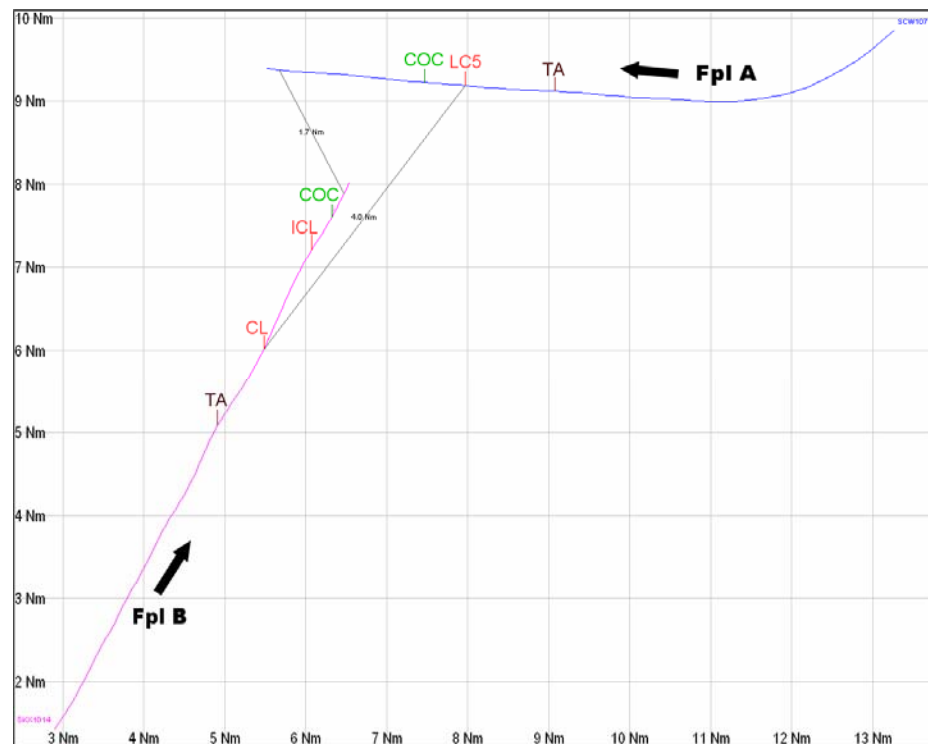
Figur 1 beskriver flygplanens positioner i förhållande till varandra i horisontalplanet med nautiska mil på båda axlarna. Strecket markerat med 1.7 Nm indikerar det kortaste avståndet mellan flygplanen. Strecket med 4.0 Nm indikerar att avståndet var 4 Nm när första RA utfärdades av TCAS.

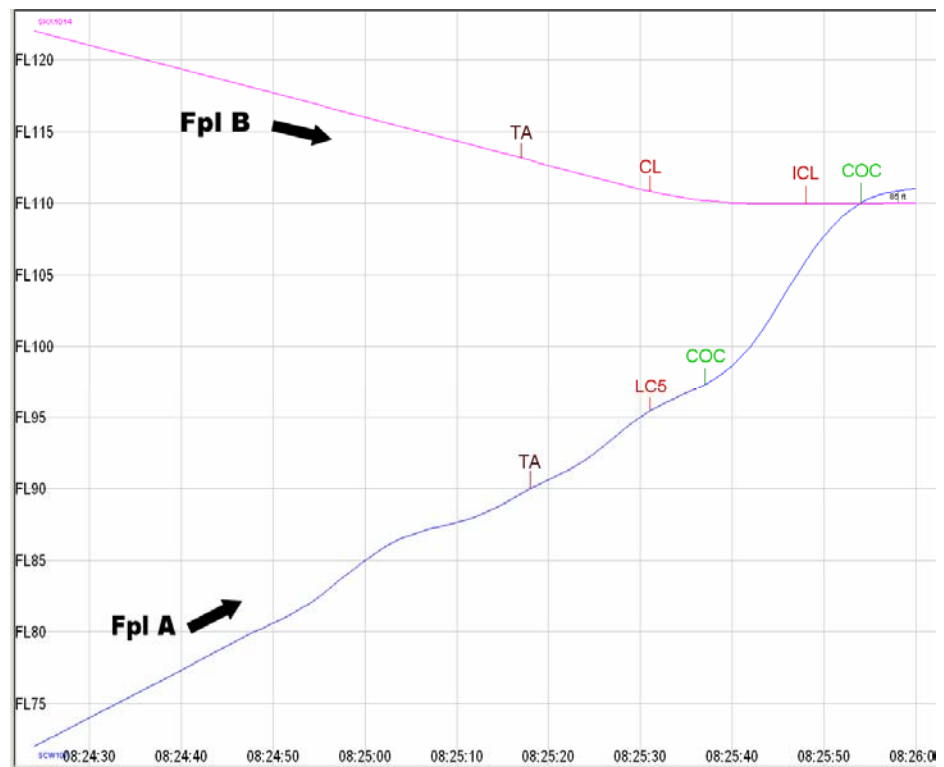
Figur 2 beskriver flygplanens positioner i förhållande till varandra i vertikplanet. Den horisontella axeln är tidsaxel. Observera att tiden anges i UTC. Höjd i FL på anges vertikala axeln.

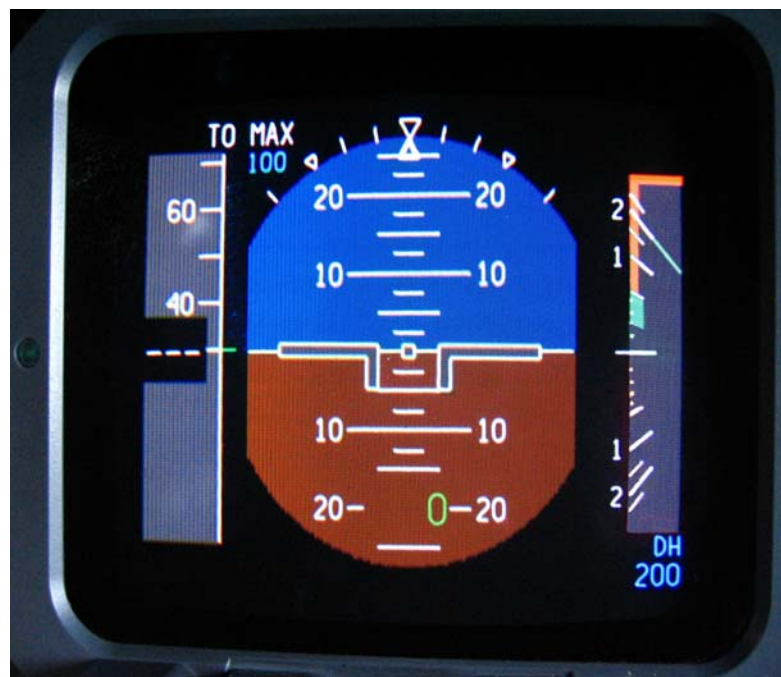
Figur 3 visar en bild av Primary Flight Display(PFD) i flygplan A tagen när flygplanet står stilla på marken. VSI-instrumentet har retuscherats så att det visar den indikering i vilken simuleringen resulterat när RA utfärdades. Flygplanet befinner sig i stigning med ungefär 2000 fot/min. Observera att attitydinstrumentet inte är retuscherat att visa korresponderande stigning.
