**Statens haverikommission**  
Swedish Accident Investigation Board

## **Rapport RM 2007:02**

### **Olycka med en HKP10 nr 409 i havet öster om Rörö, O län, den 18 november 2003**

Dnr M-11/03

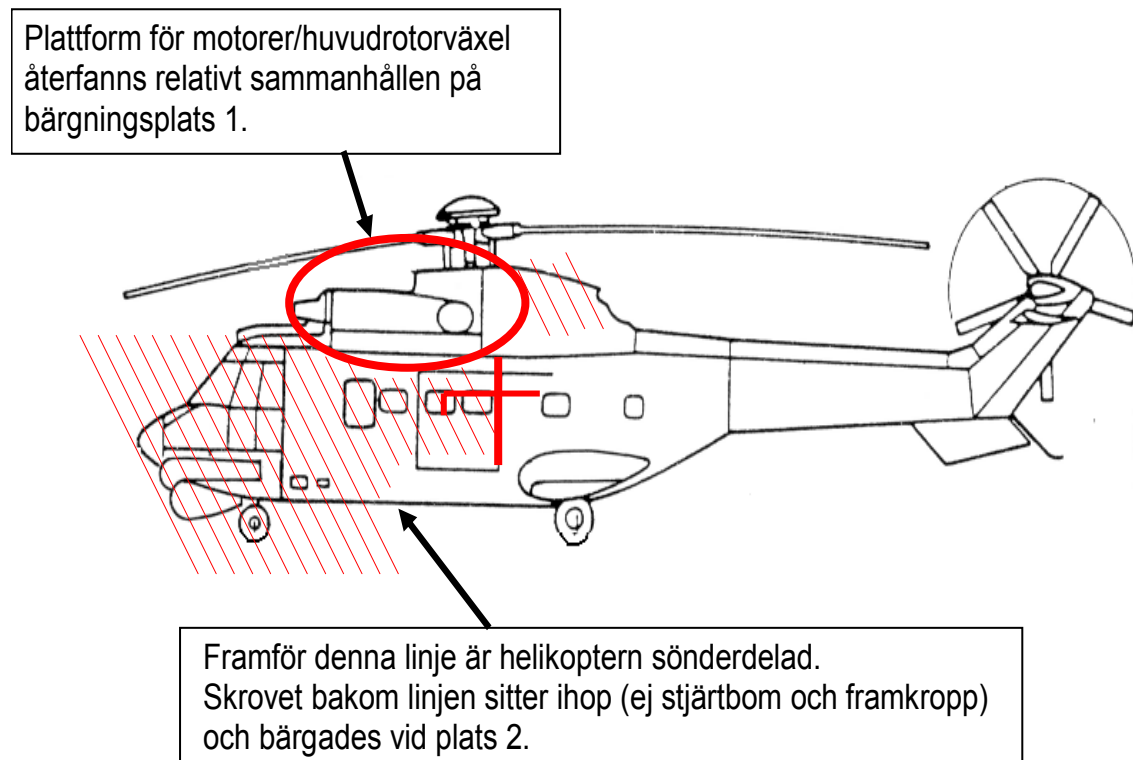
Skrovskadorna är mycket omfattande. Skrovet har sönderdelats i två större delar med framkropp, motorer, huvudrotorväxel (MGB) och huvudrotor återfunna vid den ena bärgningsplatsen (#1) samt bakkropp med mellanväxel (IGB), stjärtrotorväxel (TGB) och stjärtrotor återfunna vid den andra bärgningsplatsen (#2). Mellan de båda bärgningspositionerna på havsbotten var det ca 500 m. Se fig. 27.

**Fig. 2:** Helikopterns huvudsakliga sönderdelning i de två större delarna.

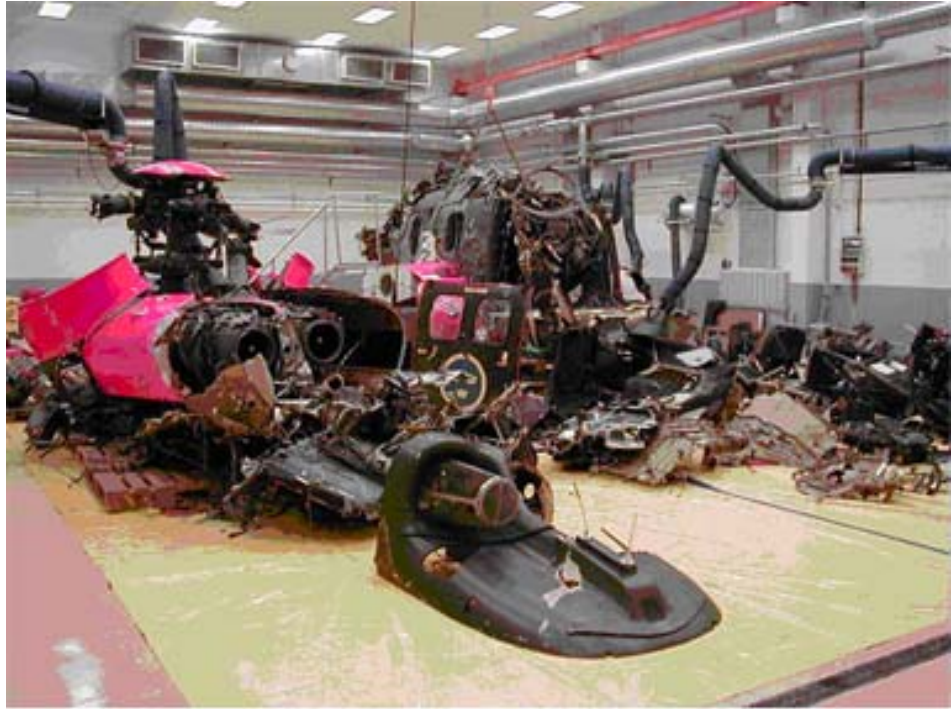
Bakkroppen återfanns på botten upp och ner. Stjärtbommen var vriden 180° framåt så att stjärtrotorn befann sig i höjd med bakdelen på vänster nödflottör. Bommen var också vriden 180° runt sin egen axel. Bommen hängde endast kvar i bakkroppen med hjälp av en liten del av skalplåten, kablage, hydraulrör och omställningslina för stjärtrotorn.

**Fig. 3:** Helikoptern sedd framifrån. Till vänster ligger motorer, MGB med huvudrotornav och längst fram kåpan med luftintagsskydd för höger motor. Till höger ligger framkropp och bakkropp.

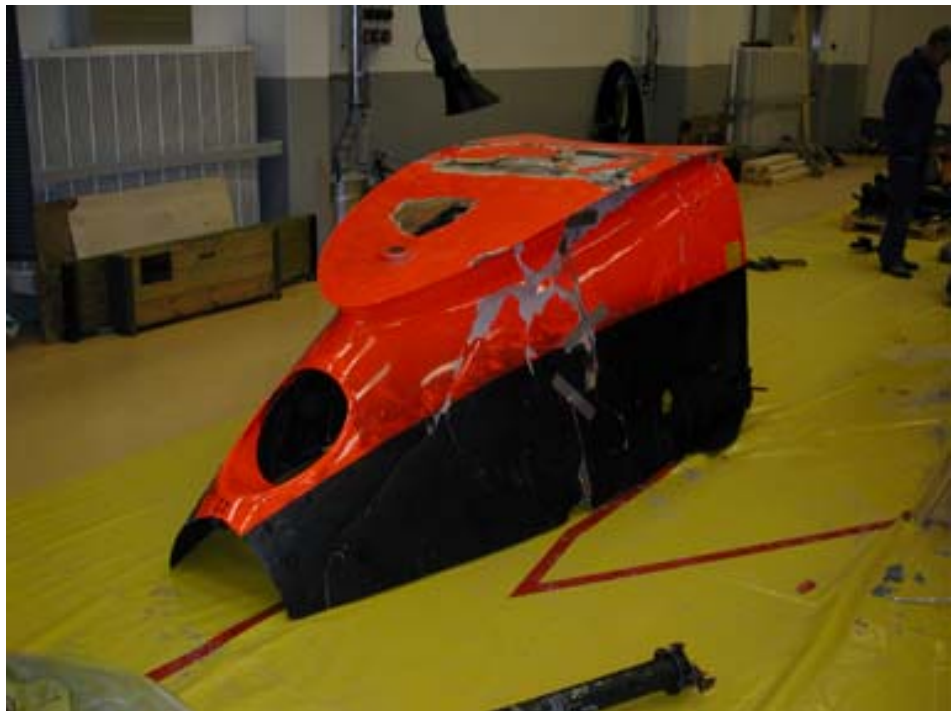
**Fig. 4:** Den skjutbara växelluckan ”sliding cowling”, täcker området bakom huvudrotorväxeln. Luckan sönderdelades under haveriförloppet.

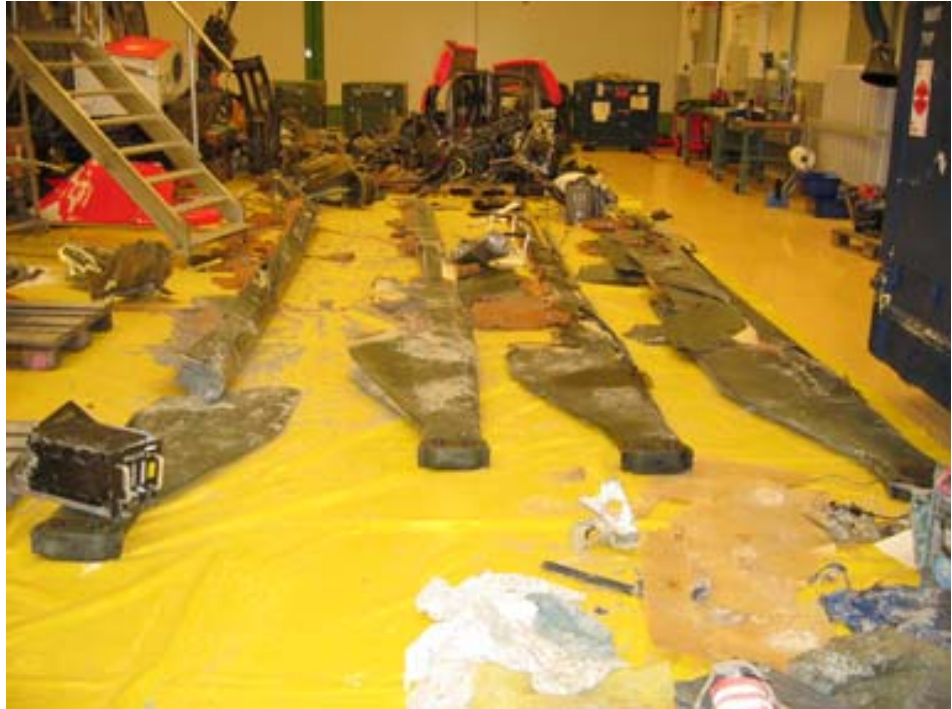
Huvudrotorbladen var kraftigt sönderdelade men återfanns huvudsakligen i sin fulla längd. Samtliga blad saknade bladspetsar och två blad (rött & svart) saknade balansvikter. Några framkantplåtar till rött och svart blad saknades och är inte återfunna.

**Fig. 5:** Helikopterns fyra huvudrotorblad.

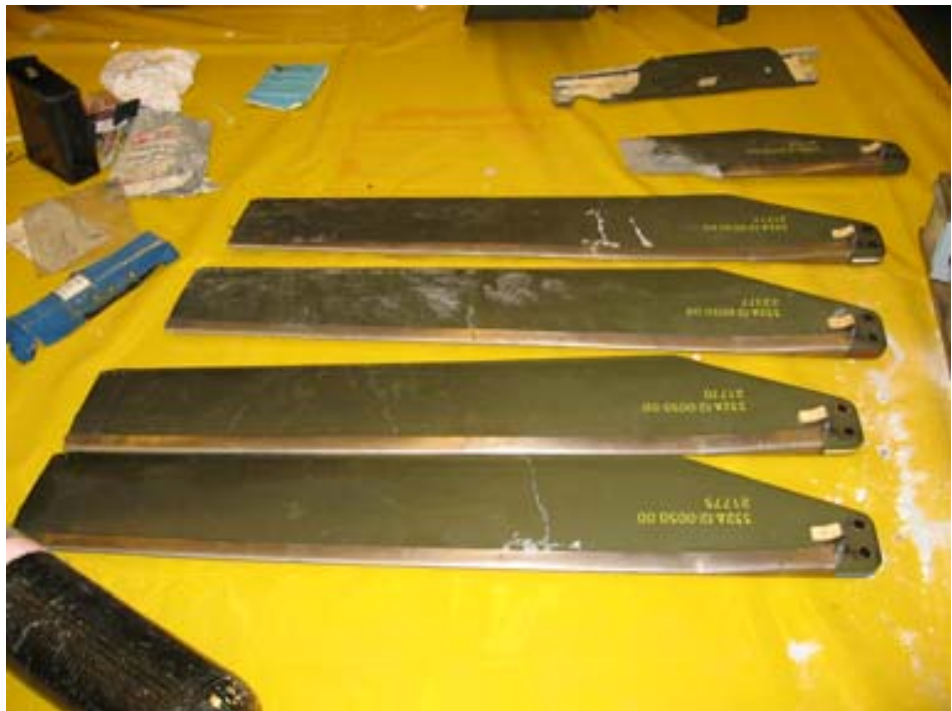
Ett stjärtrotorblad (svart) var avbrutet på ca halva längden.

**Fig. 6:** Helikopterns fem stjärtrotorblad.

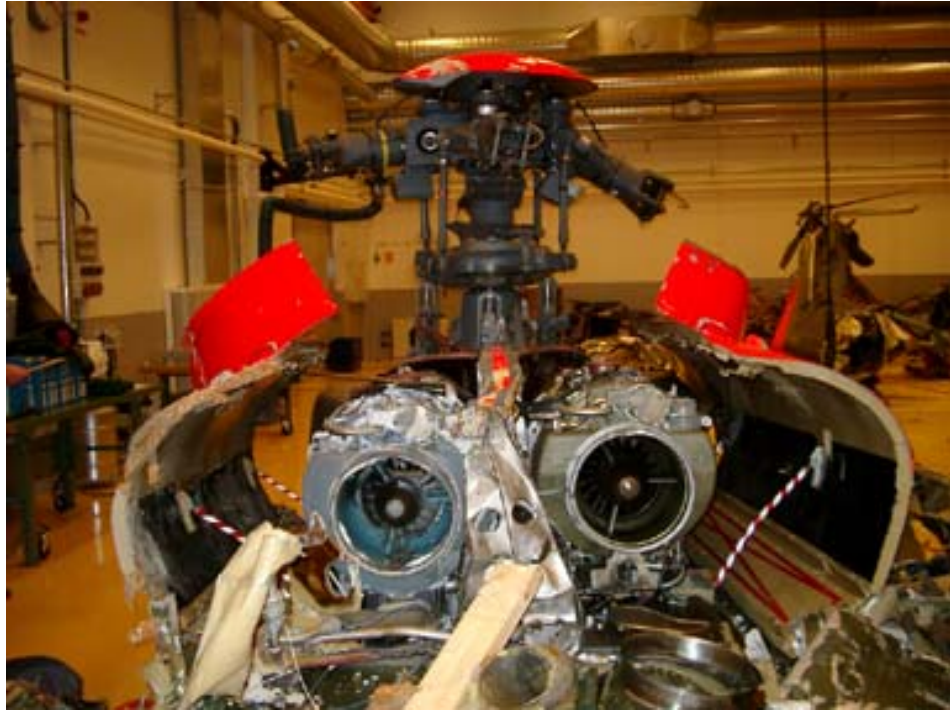
Båda motorerna återfanns i sina infästningar med höger motor förskjuten ca 12 cm framåt. Båda motorernas kompressorblad i 1.kompressorsteget uppvisar symmetriska skador diametralt. Båda motorerna uppvisar tangeringsskador såväl i kompressorerna som i turbinerna.

**Fig. 7:** Helikopterns motorer sedda framifrån (höger motor, #2, till vänster på bilden).

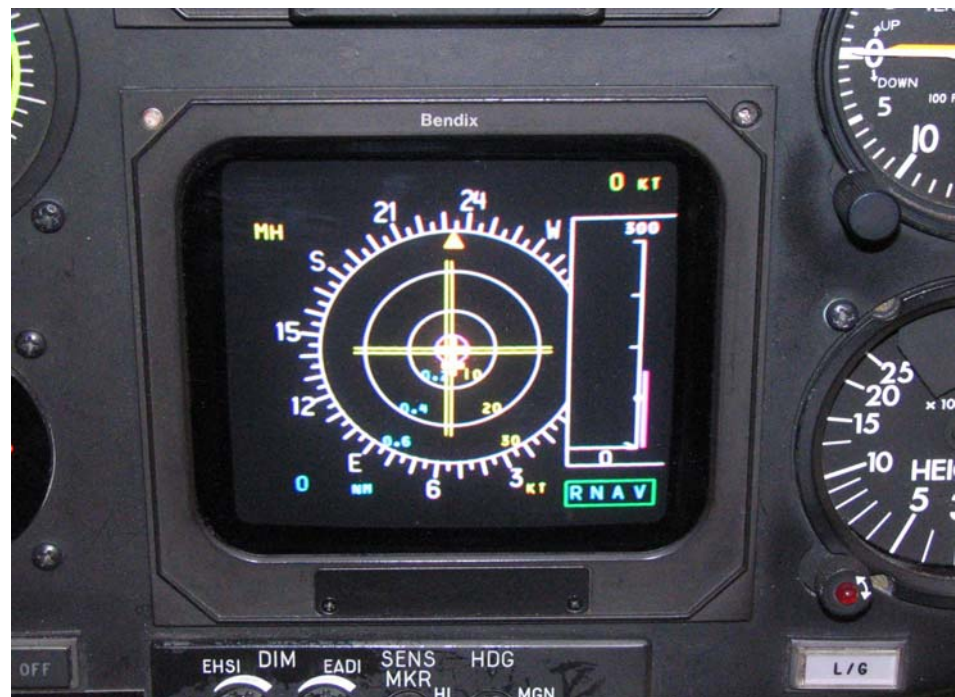
CALM SEA vid vindar under 10 knop finns stor risk att dopplern får falsklåsning som inte indikeras för förarna. Vid en falsklåsning ställer sig korsvisarna ofta i mitten och gul lampa DOPMEM förblir släckt. Presentationen blir då att korsvisarna står i mitten och visar att helikoptern står still, vilket inte behöver vara fallet.

**Fig. 9:** 1.förarens HSI med hovringsindikator. Presentationen visar att helikoptern står still under förutsättning att gul lampa DOPMEM är släckt. Om vinden är <10 knop och man inte valt CALM SEA kan exakt samma presentation som ovan visas trots att helikoptern kan förflytta sig i någon riktning.

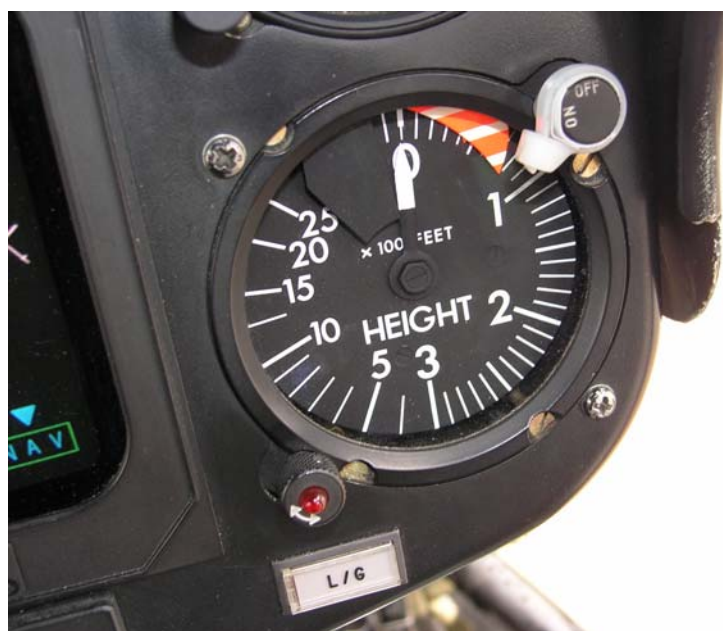
Om båda förarna har ställt in samma beslutshöjd, kommer varningen endast en gång på den inställda höjden. Om helikoptern ligger kvar under beslutshöjden erhålls ingen ny varning. Vredet för inställning av beslutshöjden är placerat ”kl. 7” på RHM.

**Fig. 12:** 1.förarens RHM. Strömställaren står i läge OFF och den röd-vita ”flaggan” indikerar FRÅN. Beslutshöjd (DH) väljs med vredet med röd lampa till vänster ”kl. 7”. Index för DH är bakom ”flaggan”. På bilden syns den icke sanktionerade modifieringen med ett s.k. buntband på ON/OFF vredet.

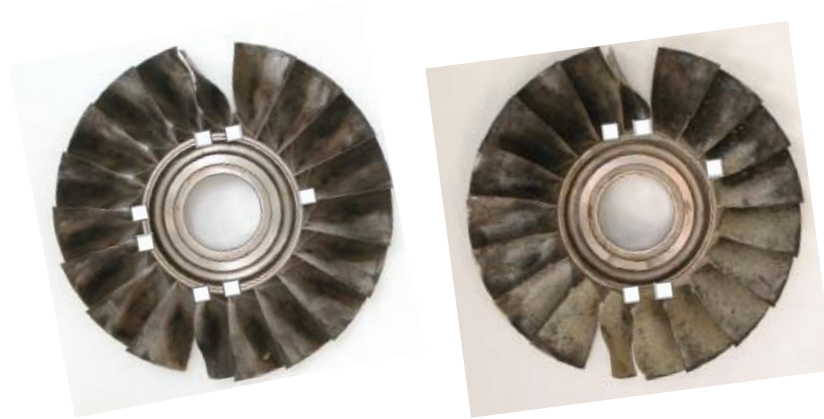
Vid de tekniska undersökningarna av motorerna har inga iakttagelser gjorts som tyder på att motorerna inte fungerat som avsett.

**Fig. 22:** Höger motors (#2, vänstra bilden) resp. vänster motors (#1, högra bilden) 1.kompressorsteg fotograferad framifrån. På bilden syns de skadade kompressorbladens symmetriska placering.

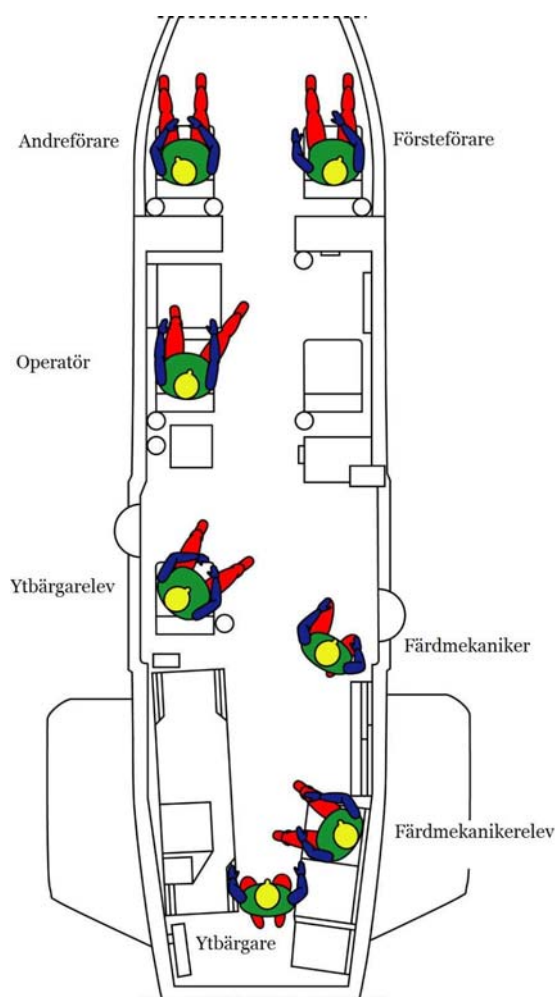
Ytbärgareleven har omkommit av kraftigt våld mot kroppen orsakat av helikopterns struktur.

**Fig. 28:** Besättningens troliga placering i nedslagsögonblicket. Färdmekanikern hade vinschoperatörens säkerhetsbälte påtaget och kunde därför inte sitta på sin ordinarie plats med hänsyn till stöddlinans längd och infästning i taket. Ytbärgaren och ytbärgareleven var inte fastspända i något säte med fastbindningsremmar vid kollisionsögonblicket.
