Statens haverikommission
Swedish Accident Investigation Board

Rapport RL 2007:05

**Tillbud med flygplanet SE-LIP
på Stockholm / Arlanda flygplats, AB län,
den 1 juni 2006**

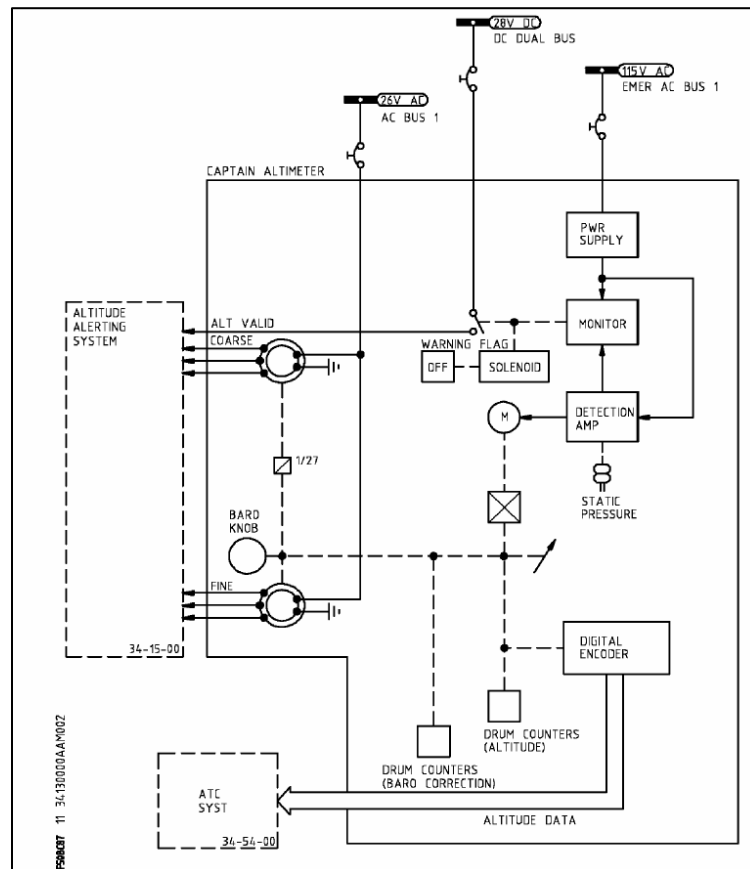
Ordinarie höjdmätare för vänster förarplats är av elektromekanisk typ med såväl analog som digital höjdpresentation tillverkad av THOMSON-CSF med P/N 60121-001-1, S/N 256. Förutom höjdpresentation till befälhavaren förser instrumentet digital höjdinformation till flygplanets styr- och navigationsystem. Till dessa hör transponder, TCAS²- och TAWS³-system samt autopilot.

Kopplingsschema för vänster ordinarie höjdmätare

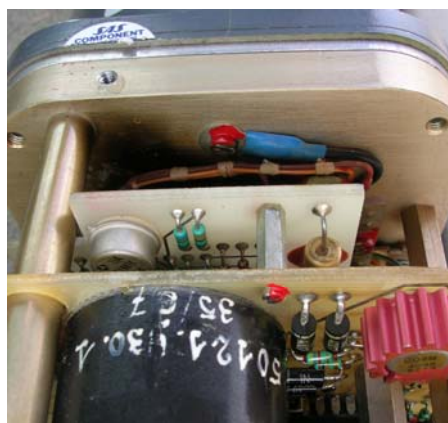
Höjdmätaren, av typ Thomson P/N 60121-001-1, S/N 256 tillverkad 1988-11, har undersökts på instrumentverkstad. Vid undersökningen konstaterades att överhettning och ev. brand uppstått i en kondensator ingående i instrumentets elektronikdel. Kortslutningen hade sannolikt uppstått genom att en elkabel, som blivit klämd mellan kondensatorn och en metallisk basplatta, genom långvarig drift i vibrerande miljö successivt skadat kondensatorn mekaniskt. Enligt flygföretaget och instrumentverkstaden känner man inte till något tidigare fall med samma typ av fel.

Sotavlagring

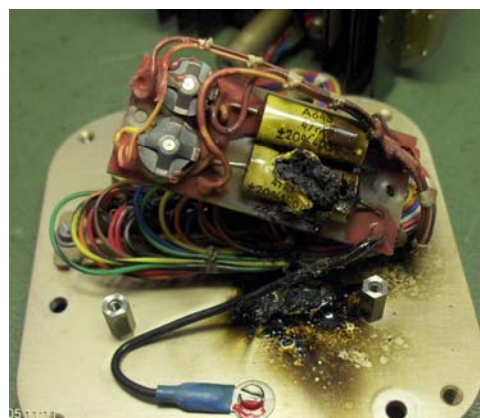
Bränd kondensator och kabel
