Statens haverikommission
Swedish Accident Investigation Board

Rapport RL 2006:12

Olycka med flygplanet SE-GOP vid Optands flygplats, Z län, den 6 augusti 2004

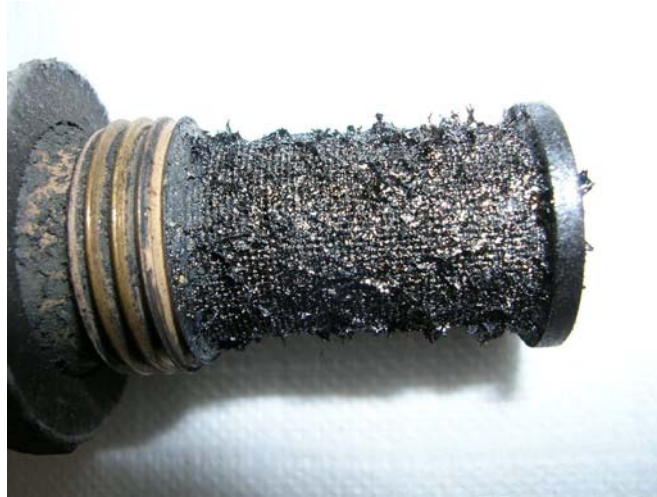
3. Samtliga invändiga o-ringar, membran etc. var kraftigt värmepåverkade och helt eller delvis smälta eller förkolnade.
4. Inloppssilen till FCU var täckt av en hårdnad, svart massa, som av allt att döma flutit i samma riktning som bränslets normala väg och sedan stelnat i silen. Se bild.
5. Locket som sitter ovanpå bränslefördelaren (Manifold Valve, M/V) hade spår av ett gulaktigt hårt ämne vid ventilationsslangens inlopp. Se bild.

FCU-sil med beläggning

Provningsen hos ATS utfördes med FT-IR-metoden och 10x stereomikroskop. Med denna metod kunde man bara konstatera att materialet på silen mest bestod av kol, dvs. sannolikt något ämne som förkolnat. Materialet som återfanns i M/V-locket bestod av nylon.

Efter haveriet blev flygplansvraket, som tidigare nämnts, liggande i det närmaste upp och ned. Detta medförde att bränsleslangen, som leder in till den igensatta silen kom att hamna högre än denna. Slangens gummidel var helt förtärd av branden som uppstod vid haveriet. Eftersom det svarta ämnet och dess mängd inte kunde förknippas med de föroreningar som vanli-

TOF-SIMS-analysen visade på vissa likheter mellan materialet i silen och resterna av provslangen.

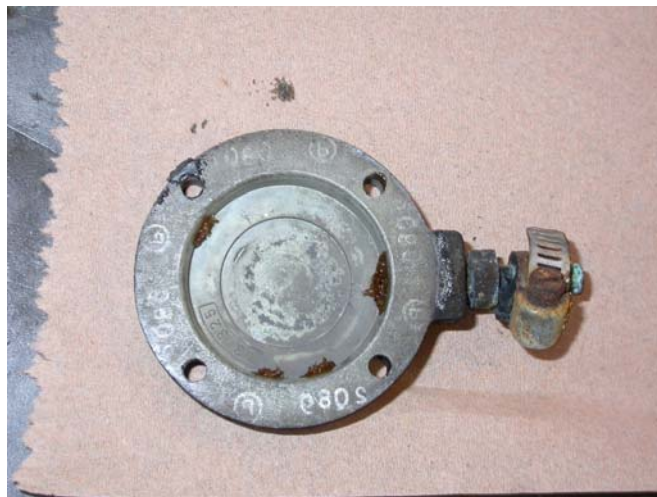
M/V-lock med förorening. Ventilationsslangens inlopp till höger.

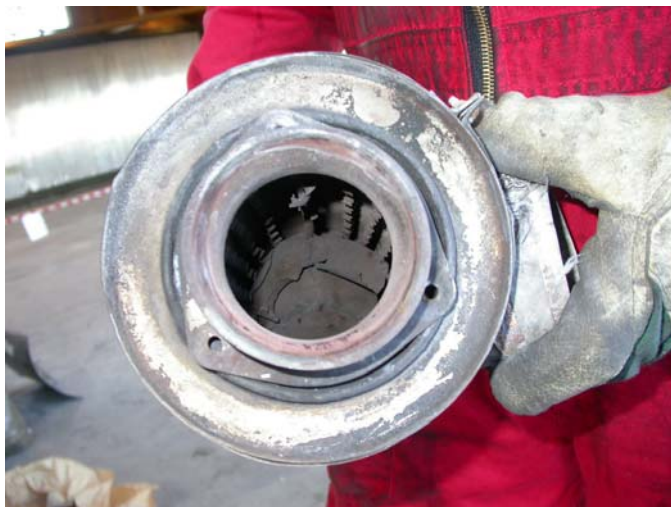
På bilden ses vänster ljuddämpare från inloppssidan. Runt insidan på manteln finns flänsade stift. Stiftet ökar den värmeöverförande ytan och utgör samtidigt fästpunkter för tre plåtkonor som är monterade efter varandra för att leda avgaserna mot stiftet. Som framgår av bilden har den första konan kollapsat och delarna ligger mot kona nummer 2.

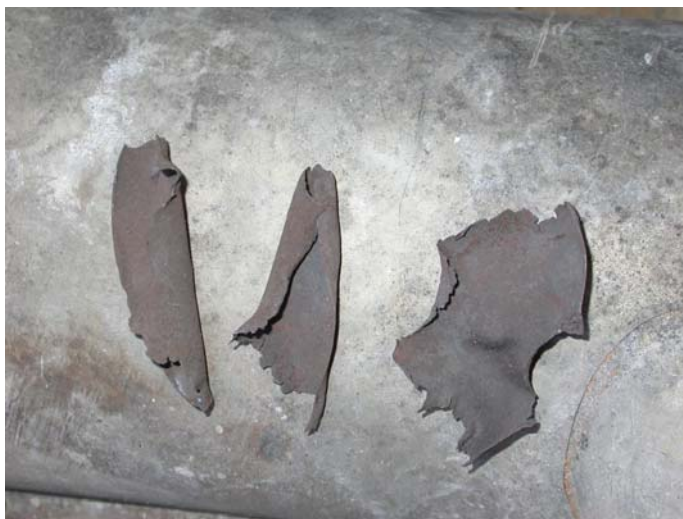
Nedan ses de lösa delarna separat.

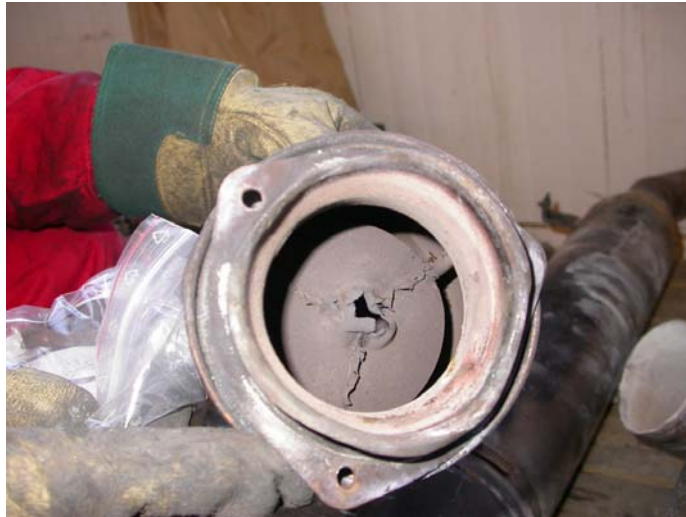
Höger sidas ljuddämpare är utförd på snarlikt sätt, men saknar värmväxlare och därför även stift. Tre plåtkonor är monterade för att vänster och höger ljuddämpare ska ha lika stort genomströmningsmotstånd. Även här är första konan skadad, men sitter kvar.
