**Statens haverikommission**  
Swedish Accident Investigation Board

## **Rapport RL 2006:13**

**Olycka med flygplanet SE-ITB på  
Umeå flygplats, AC län,  
den 15 september 2005**

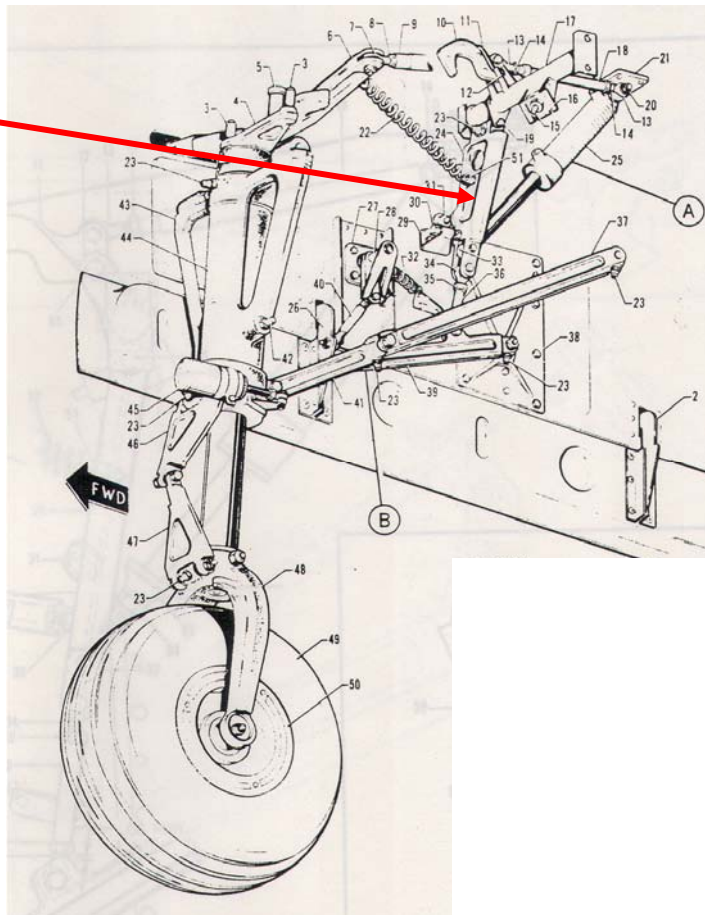
Nosställ

Landstället manövreras hydrauliskt och varje landställsben har en separat aktuator. Kraften i aktuatoren överförs till respektive landställsben och landställslucka via ett mekaniskt länksystem. Nedanstående skiss visar nosställets länksystem.

Den brustna länken

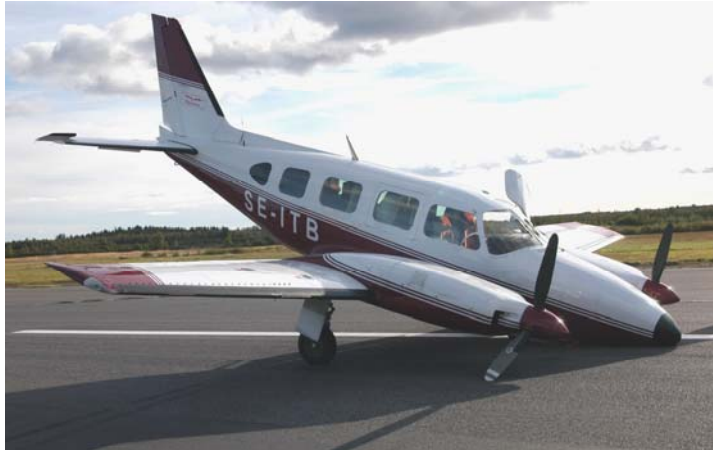
I samband med flygplanets hasning på banan uppstod slitskador på nosparti, nosställsluckor och propellerspetsar.

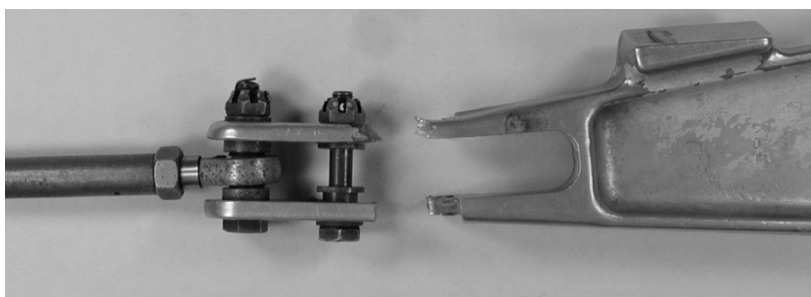
I samband med bärgningen av flygplanet från banan konstaterades att en länk (Link Assembly P/N 46933-00) i nosställets fällningsmekanism hade brustit. Så långt det varit praktiskt möjligt har riggningen och funktionen av mekanismen kontrollerats för att finna en förklaring till brottet. Inget fel eller onormalt har konstaterats. Inte heller hade några tecken på felriggning eller annat onormalt noterats under flygning före olyckan.

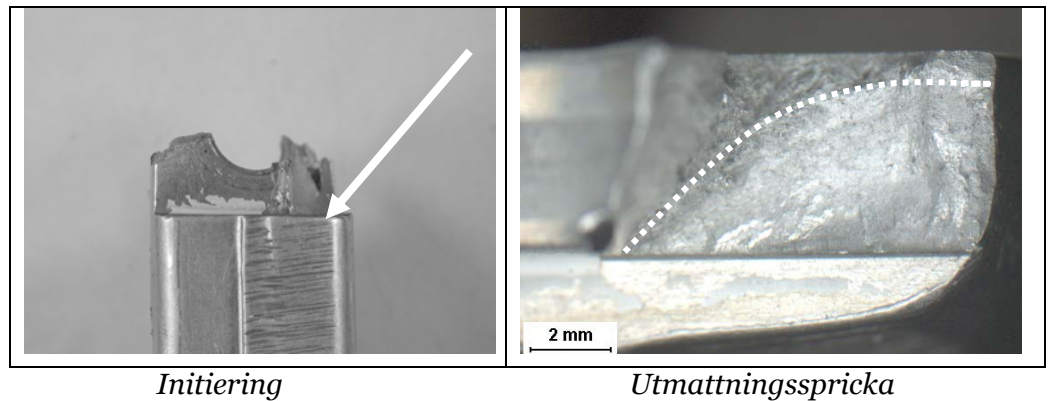
Brottyorna på den brustna länken har undersökts på ett materiallaboratorium. Vid undersökningen framkom att en utmattningsspricka har initierats längs en relativt skarp radie och propagerat till restbrott. På motstående sida har en spricka noterats i motsvarande radie som sannolikt även den är av utmattningstyp.

De längsgående maskinbearbetningsreporna i radien kan ha verkat påskyndande för initiering av utmattning. Lastfallet som orsakat utmattning och restbrott bedöms vara en kombination av böjning tvärs radierna och vridning kring längdaxeln.

Initiering

Utmattningsspricka

Det har kunnats påvisas att felfunktionen i nosstället berodde på brott av en länk (Link Assembly P/N 46933-00). Brottet har sin grund i en utmattningsspricka som vuxit till dess att länken brustit under belastning. Inget tyder på att mekanismen skulle varit utsatt för onormalt stora krafter genom missriggning eller dylikt. Sprickans initiering och tillväxt har alltså sannolikt sin grund i ett från utmattningssynpunkt olyckligt utförande, möjligen förstärkt av repor från bearbetningen.
