**Statens haverikommission**  
Swedish Accident Investigation Board

## **Rapport RL 2007:10**

### **Tillbud med flygplanet SE-LPT på Umeå flygplats, AC län, den 19 september 2006**

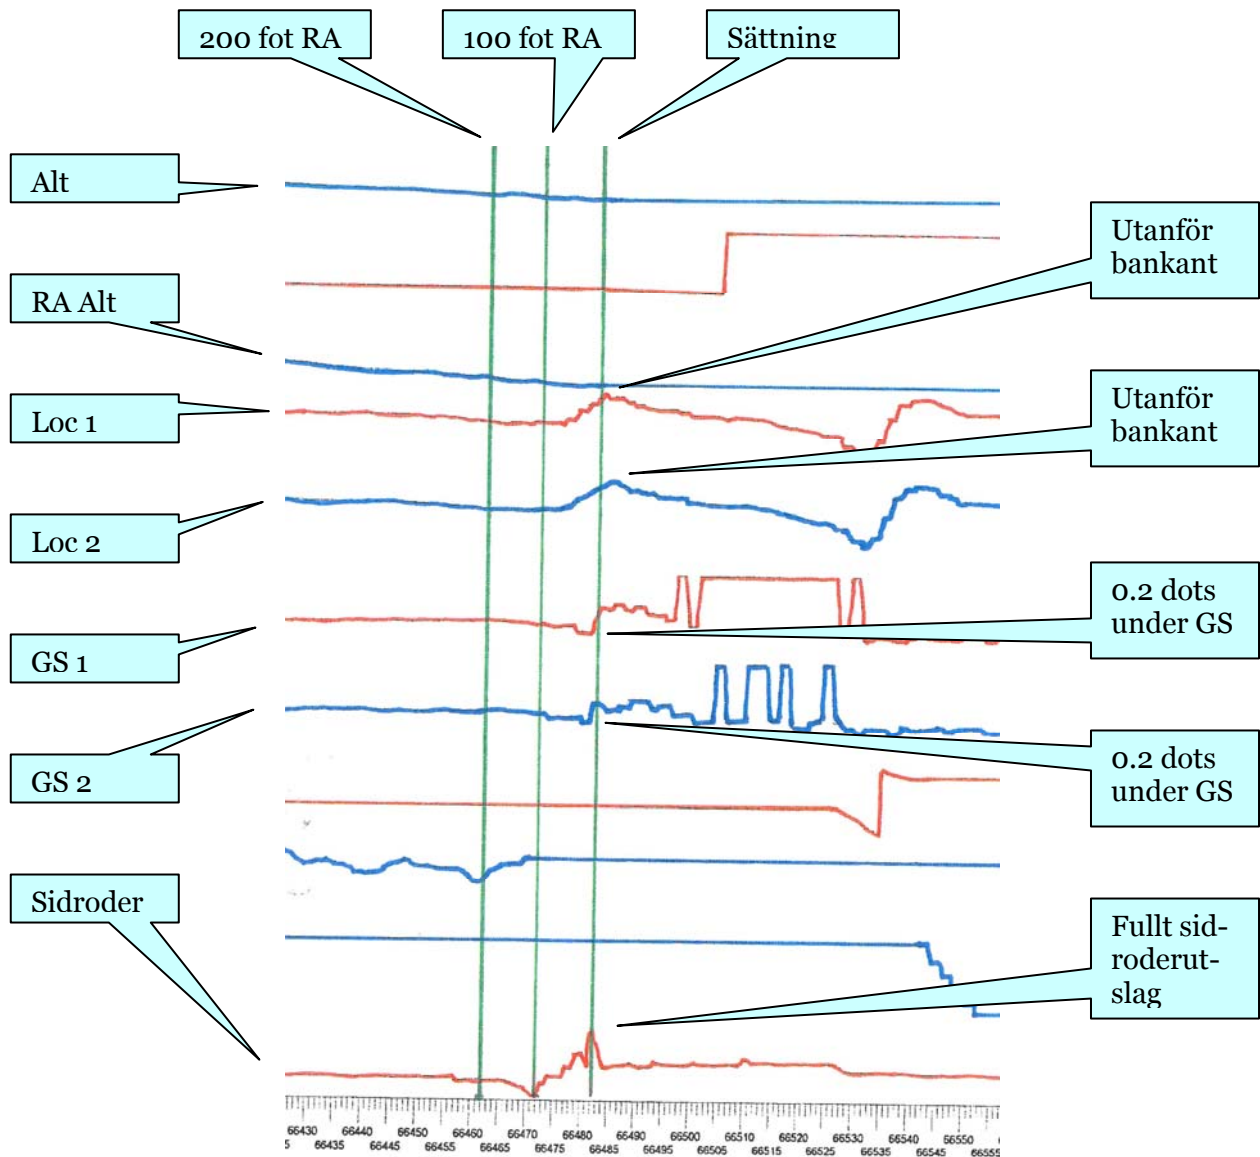
Fig 1.

Flygplanets FDR (Flight Data Recorder) av typen Fairchild tillvaratogs efter tillbudet. Utskrift av relevanta parametrar har företagits och presenteras nedan i fig 1.

Av utskrifterna framgår att flygplanet började driva ut åt vänster på ca 75 fots radarhöjd samt att sättningen skedde mot vänster bankant. Efter sättningen fortsatte flygplanet ytterligare ut åt vänster, för att senare korrigera kursen upp på banan igen. Mycket stora sidroderutslag gjordes just före och i samband med sättningen.

Utskrifterna från FDR visar att sista skedet av inflygningen inte varit stabiliserad och att stora roderutslag krävdes för att manövrera flygplanet. Befälhavaren har även uppgett att flygplanet inte varit intrimmat korrekt för att minimera den laterala avdriften i samband med sättningen.

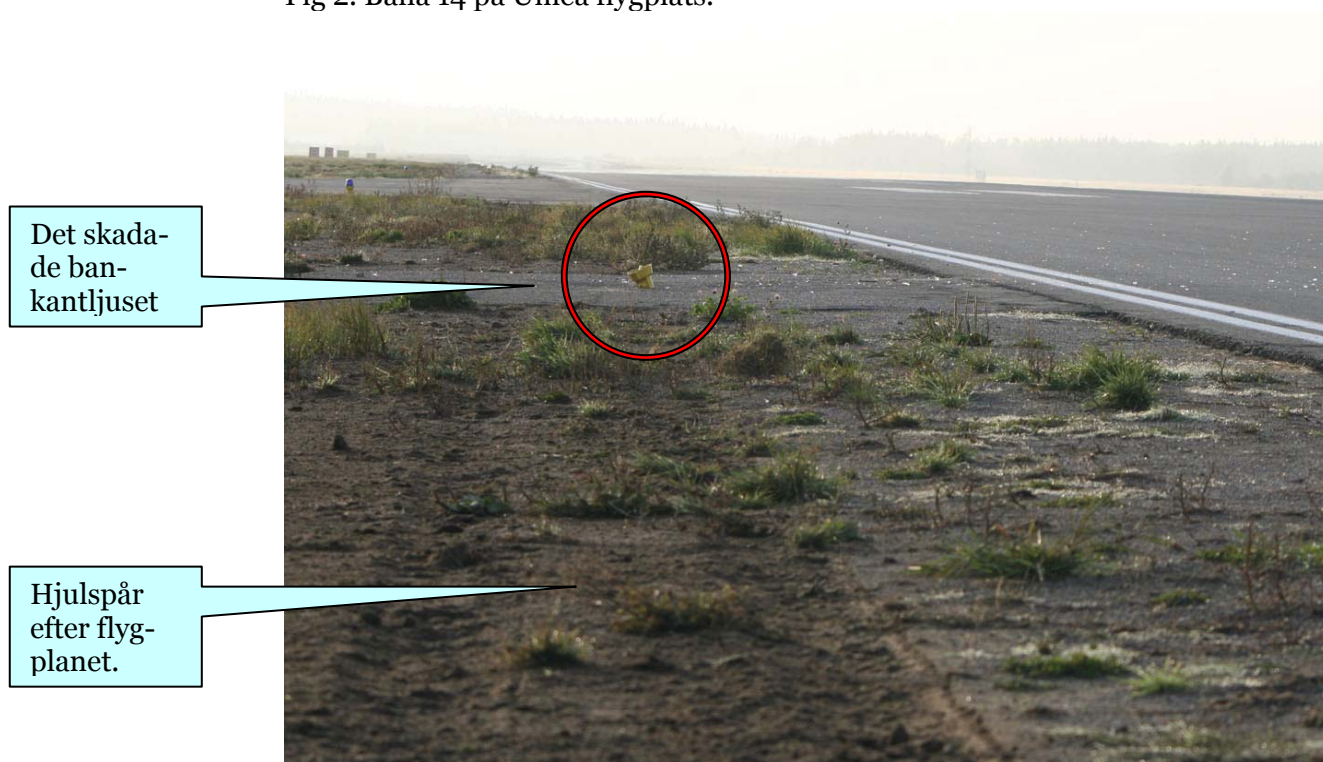
Förnyad bank kontroll utfördes och allt splitter avlägsnades från banan före nästa start. Vid genomgång av elavdelningens loggar kunde konstateras att ett fel uppstått på ett bankantljus kl. 02:07, dvs. samtidigt som det aktuella flygplanet hade landat. Spår i sanden utanför banan, som kunnat härledas till händelsen, utvisade att flygplanets vänstra hjulpar varit ca 2.5 meter utanför bankanten innan det styrdes upp på banan igen. Under rullningen utanför banan träffade hjulen ett av bankantljusen.

Ett bankantljus på vänster sida bana 14 blev skadat vid kollisionen med flygplanshjulen.

Fig 3. Platsen för tillbudet. Vänster sida av bana 14.

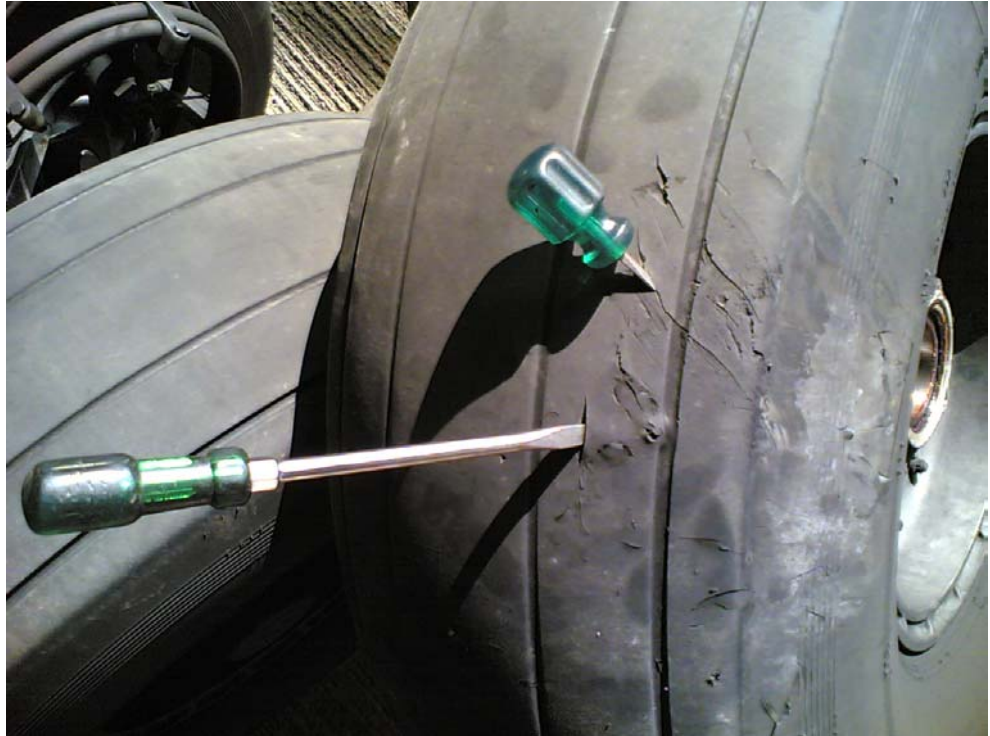
ut. Flygplanet lyftes upp för en mer detaljerad undersökning, under vilken man upptäckte att även däckets hade skador. Däcket hade skårar och skärmärken som inte kunde härledas till normalt slitage. Tjänstgörande tekniker ansåg att skadorna kunde tillskrivas kontakt med främmande föremål.

Fig 4. Det skadade däck.

Däcket från vänster sidas huvudhjul vid kontrollen på Luleå flygplats. Inga andra skador på flygplanet konstaterades i samband med tillbudet.
