**Statens haverikommission**  
Swedish Accident Investigation Board

## **Rapport RL 2007:07**

### **Olycka med flygplan HB-CXF på Ängelholm Helsingborgs flygplats, M län, den 11 december 2004**

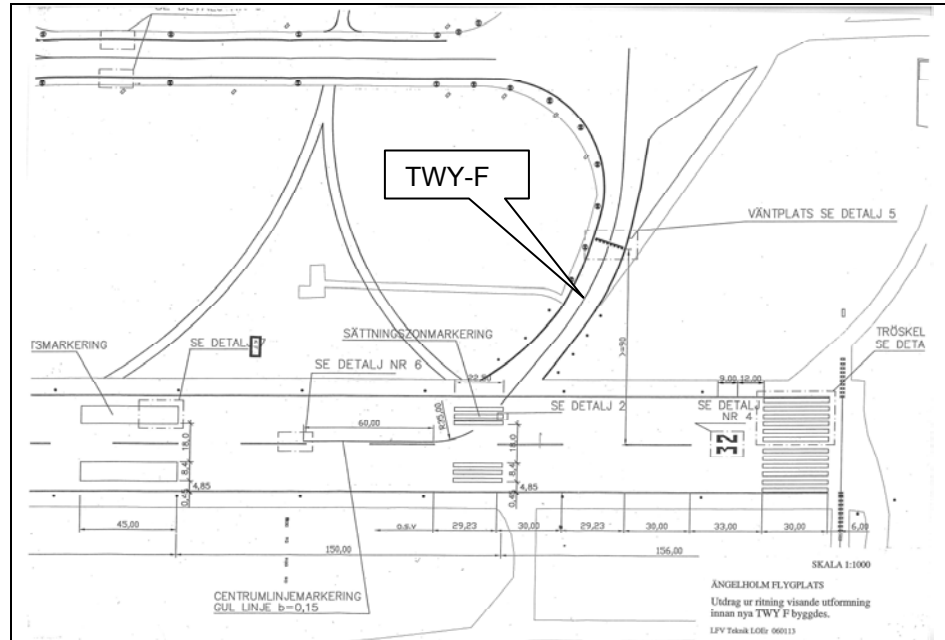
Före ombyggnad

För att trafikflygplan lättare skall kunna utnyttja hela banans längd flyttades under hösten 2004 en taxibana, benämnd TWY-F, ca 60 m närmare bantröskeln till bana 32. Anslutningsvinkeln till banan byggdes samtidigt om från ca 45° till 90°. (Se nedan.)

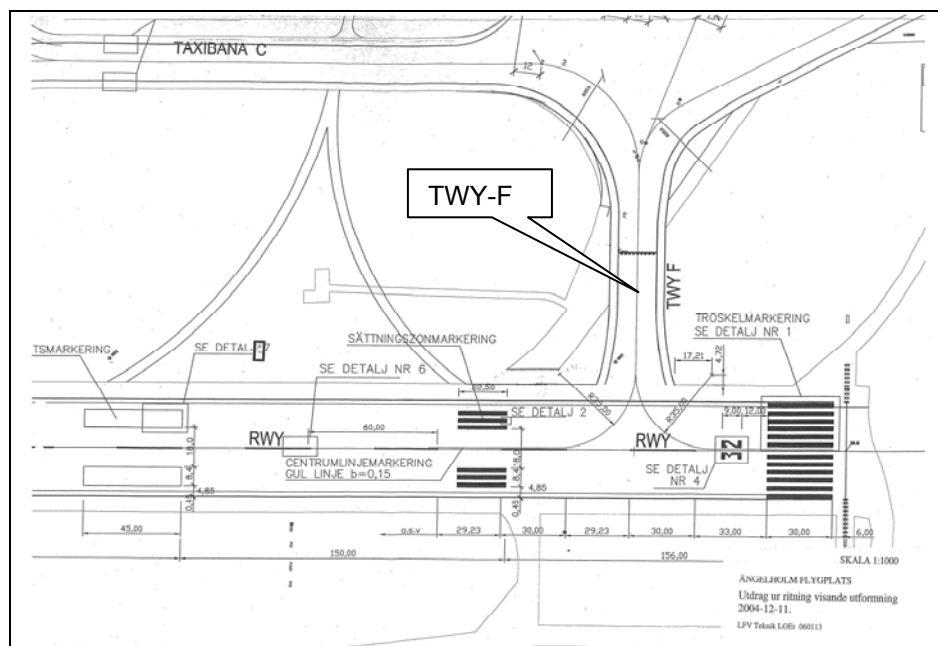
Efter ombyggnad

1. Den nya TWY-F byggdes ca 60 meter närmare bantröskeln.
2. En gul centrumlinje målades till den nya TWY-F.
3. Den gula centrumlinjen till den gamla TWY-F målades över med grå färg.
4. Belysningen för den gamla TWY-F demonterades.
5. Eftersom den nya skylten för den nya TWY-F (med 90°-pil) var försenad senarelades utbytet av den gamla skylten (med 45°-pil).
6. Eftersom oanvända taxibanor förmodades kunna skapa missförstånd togs asfaltbeläggningsen på den gamla TWY-F delvis bort och markytan belades med jord och såddes med gräsfrön. Denna åtgärd hade rekommenderats av Luftfartsstyrelsen (tidigare Luftfartsinspektionen).
7. Temporärt placerades koner ut vid den borttagna taxibanan, men dessa togs senare bort eftersom de riskerade att blåsa in på banan.

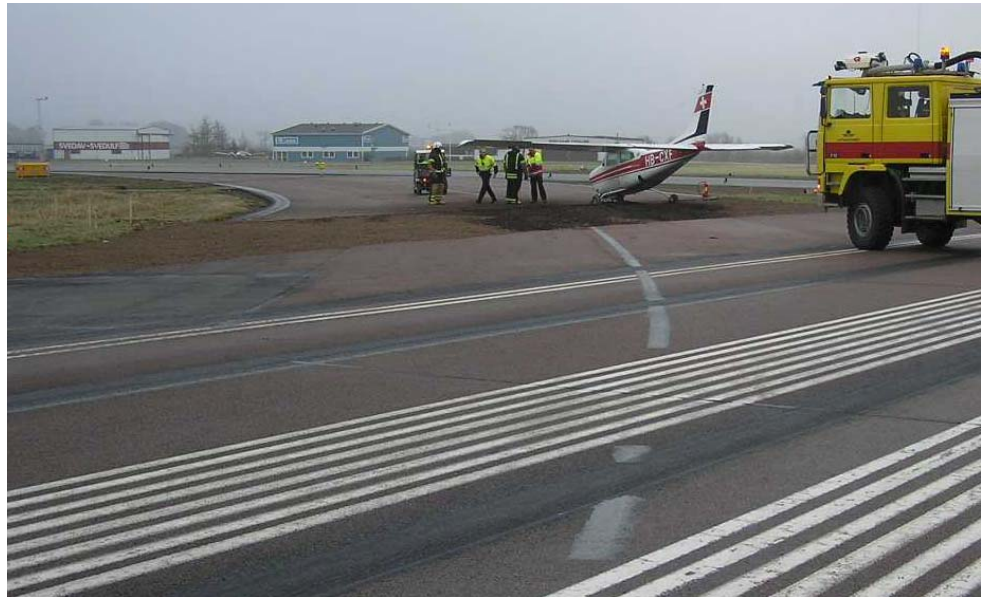
Vid olyckstillfället var ca sju meter av den svarta asfaltbeläggningen på den gamla TWY-F borttagen och ersatt med jord. Den gamla centrumlinjen var övermålad med grå färg, men fullt synlig. (Se foto nedan.)

Såväl skylten som visade taxibanans ursprungliga avfart som dess centrumlinje fanns kvar. Centrumlinjen var visserligen övermålad med en grå färg, men fullt synlig. Den borttagna asfalten på den ursprungliga avfarten var ersatt med jord som hade ungefär samma färg som ban- och taxisystemets asfalt. Någon lämplig bankantmarkering eller annan visuell varning, för att uppmärksamma förare på att den ursprungliga avfarten inte var användbar, fanns inte.

Efter olyckan markerades bankanten vid den borttagna taxibanan med fluoriserande pinnar och band till dess den nya skylten satts upp och den gamla tagits bort samt gräs vuxit på den åtgärdade markytan.
