Statens haverikommission
Swedish Accident Investigation Board

Rapport RL 2007:11

**Tillbud med flygplanet SE-LNX
på Luleå/Kallax flygplats, BD län,
den 13 oktober 2006**

Dnr L-29/06

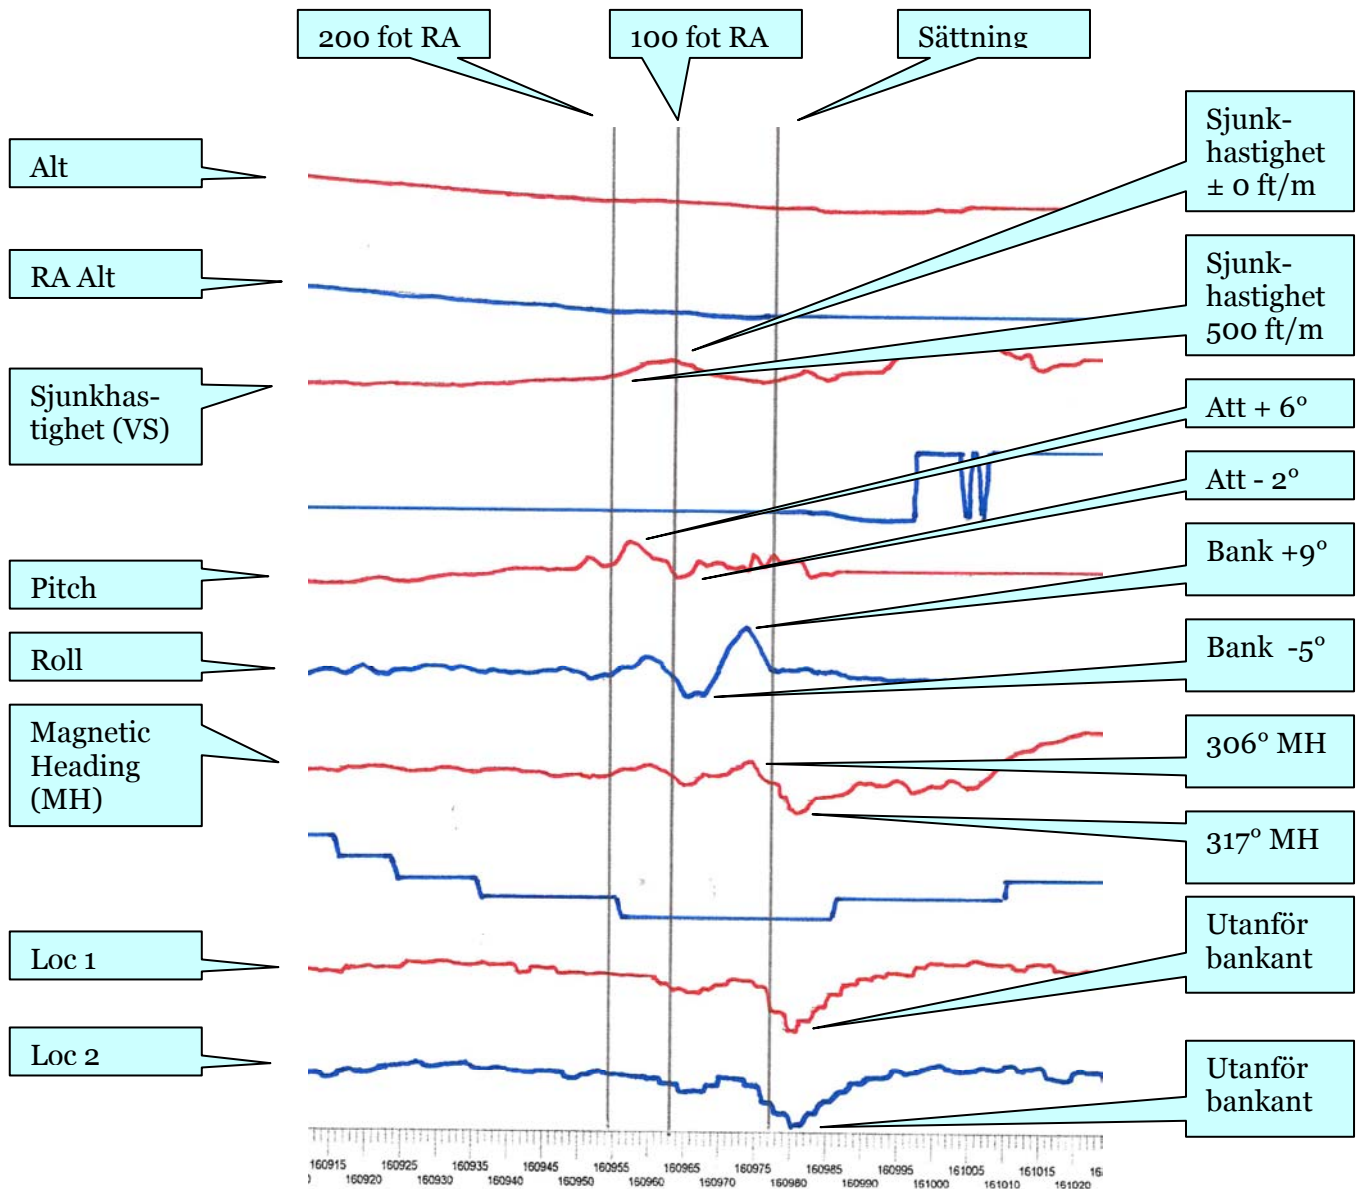
Fig 1. Flyglägesparametrar från FDR.

Av utskrifterna framgår att det var mycket stora variationer i flygplanets attityd och lutning under det sista skedet av inflygningen och ner till sätt-

ningen. FDR har registrerat en kraftig kursavvikelse åt höger med början på ca 30 fot till ca fem sekunder efter sättningen.

Utskrifterna från FDR visar att sista skedet av inflygningen inte var stabiliserad och att stora fluktuationer på låg höjd skedde avseende lutning, såväl i längdled som i sidled. Kurshållningen från ca 200 fots höjd när autopiloten kopplats ur varierade mer än 10° ner till sättningen, vilket är en anmärkningsvärd kursavvikelse vid en inflygning i 550 m RVR. Förarna har uppgivit att motoreffekten var differentierad vid lika position på gasreglagen och att detta var orsaken till den ostabiliserade inflygningen.

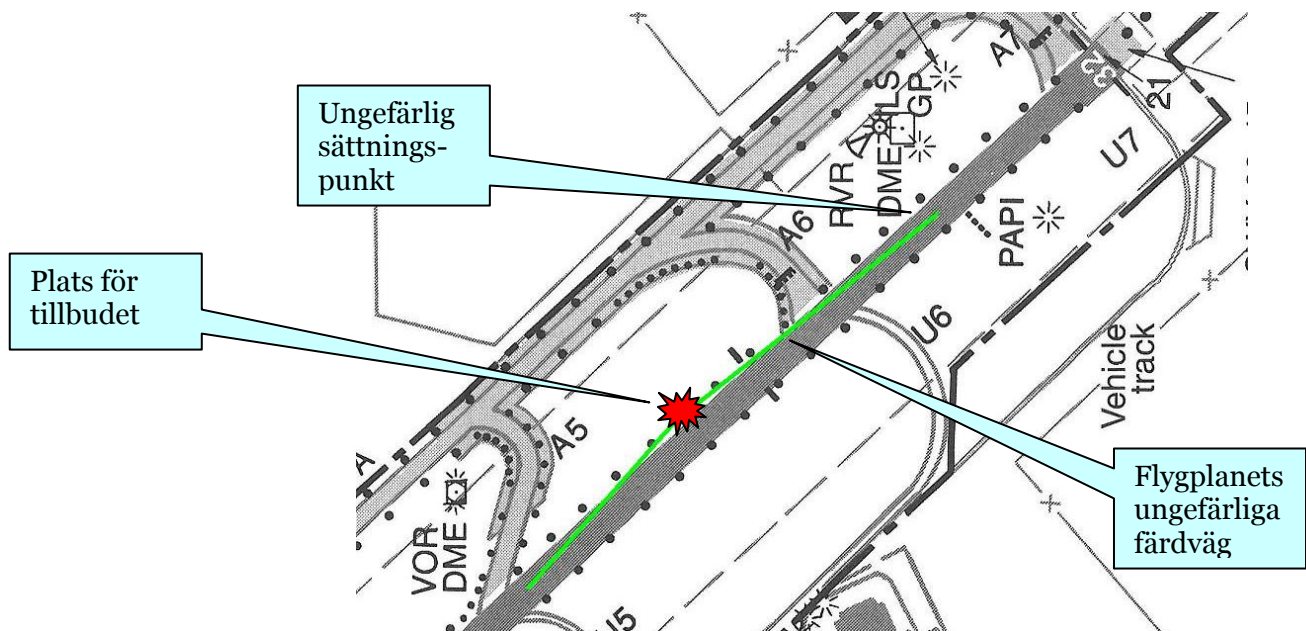
Fig 3. Luleå/Kallax flygplats bana 32.

Bankantljusen på Luleå/Kallax flygplats är 4 meter utanför den asfalterade bankanten. Vid tillfället för tillbudet hade, såvitt SHK kan erfaras, ingen ansökan om dispens från detta inkommit till tillsynsmyndigheten.

På Luleå/Kallax finns inga centrumlinjeljus på banan, vilket sannolikt bidragit till att förarna för sent insåg att flygplanet befann sig långt ute till höger om banans centrumlinje. Det faktum att bankantljusen är placerade fyra meter utanför banans kant kan även ha bidragit till att förarna inte i tid uppfattade att man var nära bankanten.

Efter tillbudet lämnades ansökan om dispens från kraven i BCL F in till Luftfartsstyrelsen från Luleå/Kallax flygplats. Ansökan inkom 2006-10-31. Ansökan beviljades och utfärdades från Luftfartsstyrelsen 2006-11-13.
