Statens haverikommission
Swedish Accident Investigation Board

Rapport RL 2007:13

**Olycka med helikoptern SE-JML,
väster Älmhult, G län,
den 13 juli 2006**

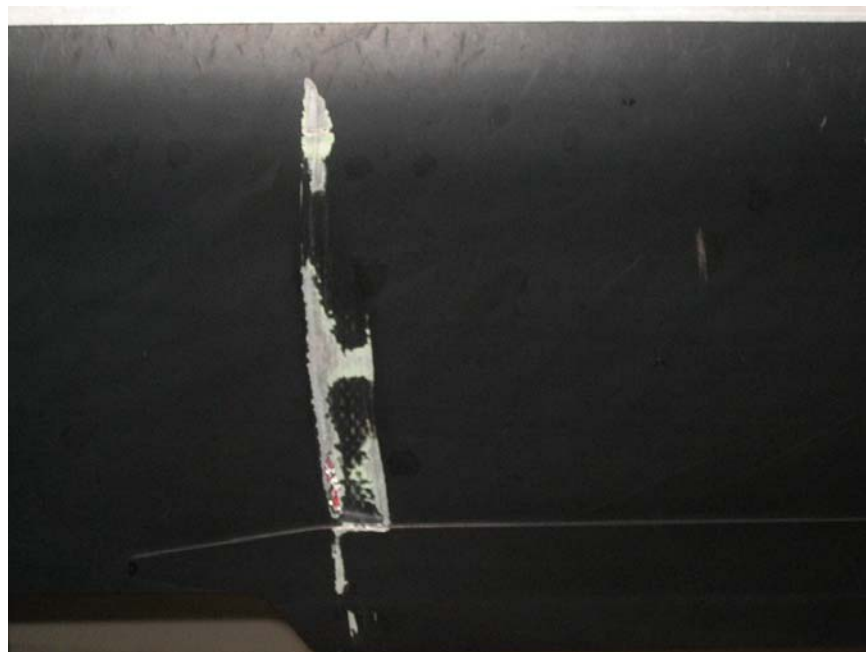
Bild 1. Skada på undersidan av huvudrotorblad

På huvudrotorbladen är skalplåten uppriven på båda bladens undersidor. Bladbalkarna i bladens framkanter är oskadade, liksom trimplåtarna i bladens bakkanter. Då bladbalkarna svarar för den huvudsakliga hållfastheten i bladen samt trimplåtarna var oskadade, har skadorna på kort sikt inte nämnvärt påverkat bladens funktion. Fortsatt flygning har dock inneburit risk för att skadorna skulle kunna förvärras.

Då helikoptern började luta bakåt upplevde föraren ett varvtalsfall. Om detta berodde på att föraren själv omedvetet minskade gaspådraget, eller på någon okänd felfunktion, har inte utredningen kunnat fastställa. Samtidigt som helikoptern tippade bakåt gav föraren ett kraftigt styrutslag framåt, vilket i kombination med lågt rotorvarv kan förklara den kraftiga böjningen i rotorbladen och att bladen slagit i linsaxen.

Reparationsarbete, utbyte av rotorblad och översyn av helikoptern utfördes därefter av Malmskogens Aerocenter. Något byte eller ytterligare kontroll av bränslemängdsregulator eller friturbinregulator bedömdes därvid inte nödvändigt.

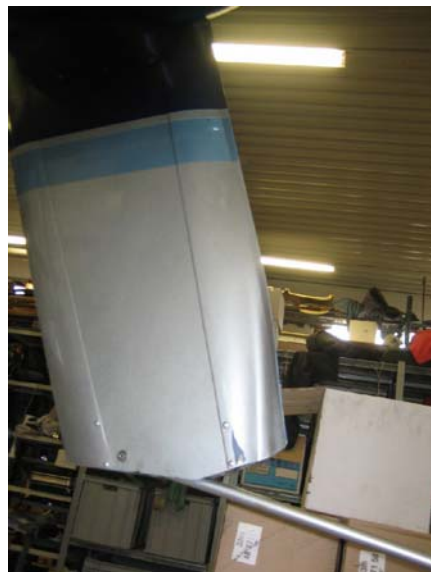
Efter landningen och sedan motorn stängts av konstaterade markpersonalen att det fanns skador på huvudrotorbladen. Markpersonalen konstaterade även att stjärtfenans nedre del var bockad samt att gräs- och mossres- ter satt fastklämda mellan fenan och sporren, se bild nr 2.

Bild 2. Stjärtfena och sporre

Skadan på den vertikala stjärten har inte nämnvärt påverkat helikopterns flygegenskaper. Inga skador upptäcktes på stjärtrotorbladen.

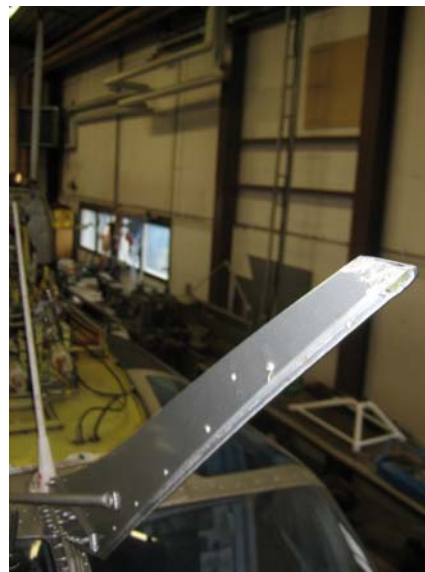
Malmskogens AeroCenter AB i Linköping har på SHK:s uppdrag undersökt de skador som har uppkommit på helikoptern och kommit fram till följande: Det fanns kraftiga rivskador i skalplåten på de båda huvudrotorbladens undersidor. Bakkanten på stjärtfenans nederdel var bockad cirka 45 grader åt vänster. Övre linsaxen var skadad.

Bild 3. Övre linsax

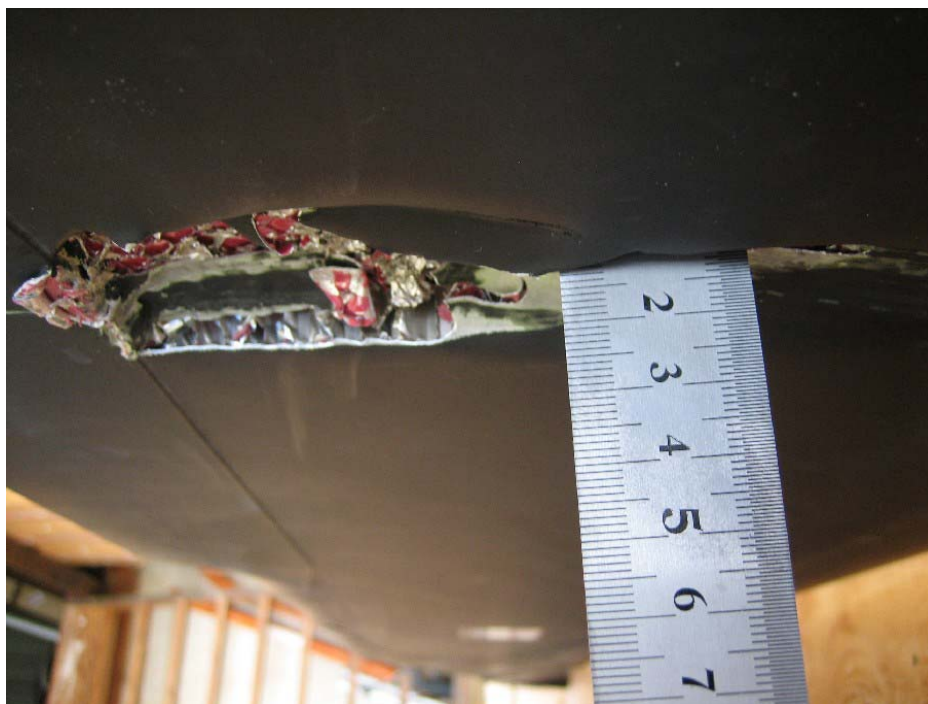
Bild 4. Skada på undersidan av rotorblad
