Statens haverikommission
Swedish Accident Investigation Board

Rapport RJ 2007:2

***Olycka med tåg 5525 – påkörning av stoppbock
med påföljande urspårning – i Ledsgård, N län,
den 28 februari 2005***

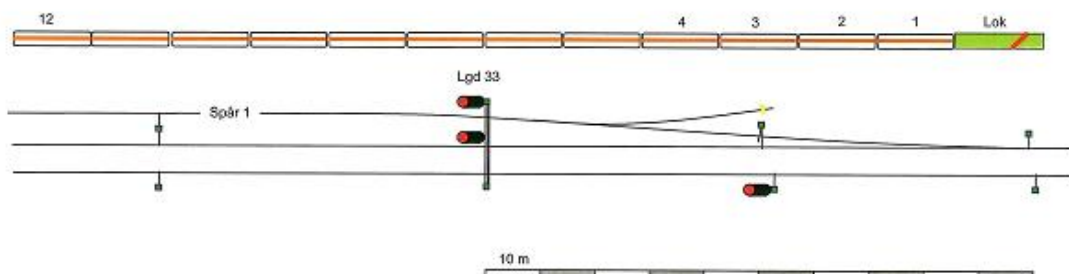
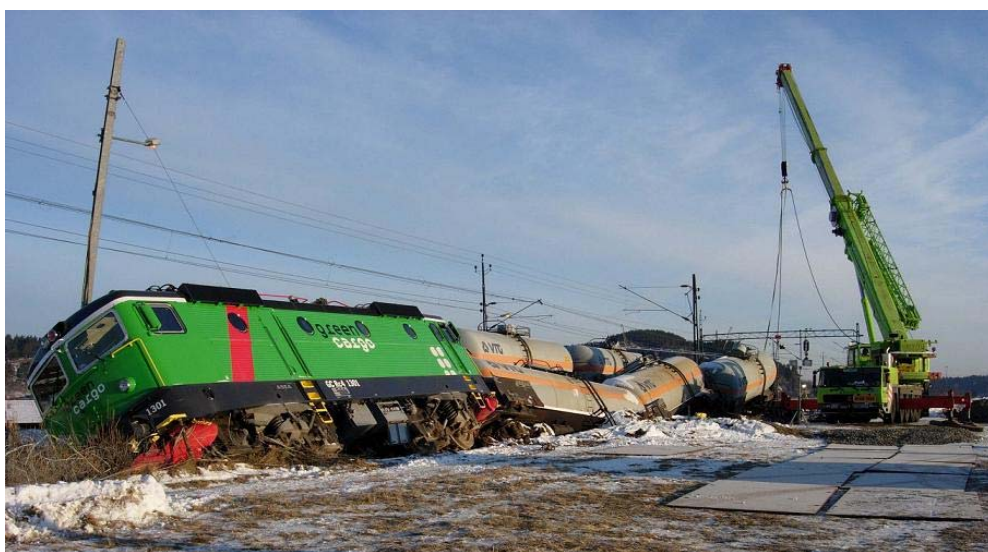
*Skissen visar fordonens placering på urspårningsplatsen.
Bilden visar loket och vagnarna 1–3 i samband med läktringen av vagn 3.*

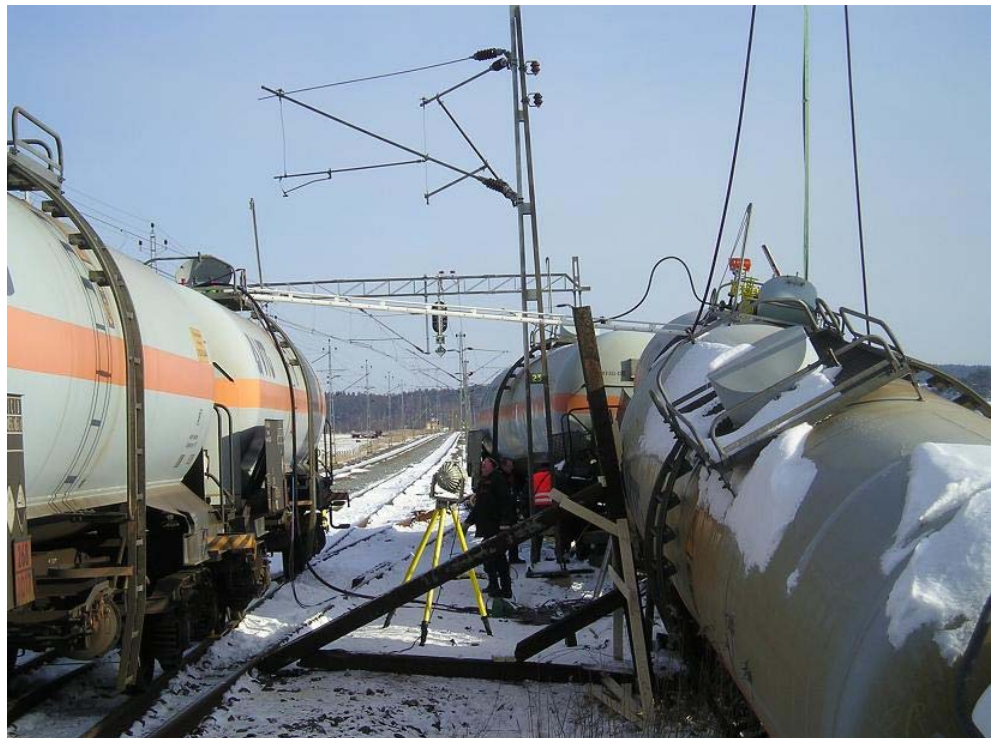
Vagnarna 1 och 2 hade delvis sjunkit ner i marken i samband med urspårningen, vilket försvårade både inspektioner och bärgning. Tanken på vagn 2 fick på grund av skadorna skäras loss från underredet med skärsläckare (ett verktyg för skärning i vissa material) innan den kunde bärgas och lastas på en annan vagn. Skärsläckare använder ett särskilt skärmedel och vatten under högt tryck.

Läktring av vagn 3.

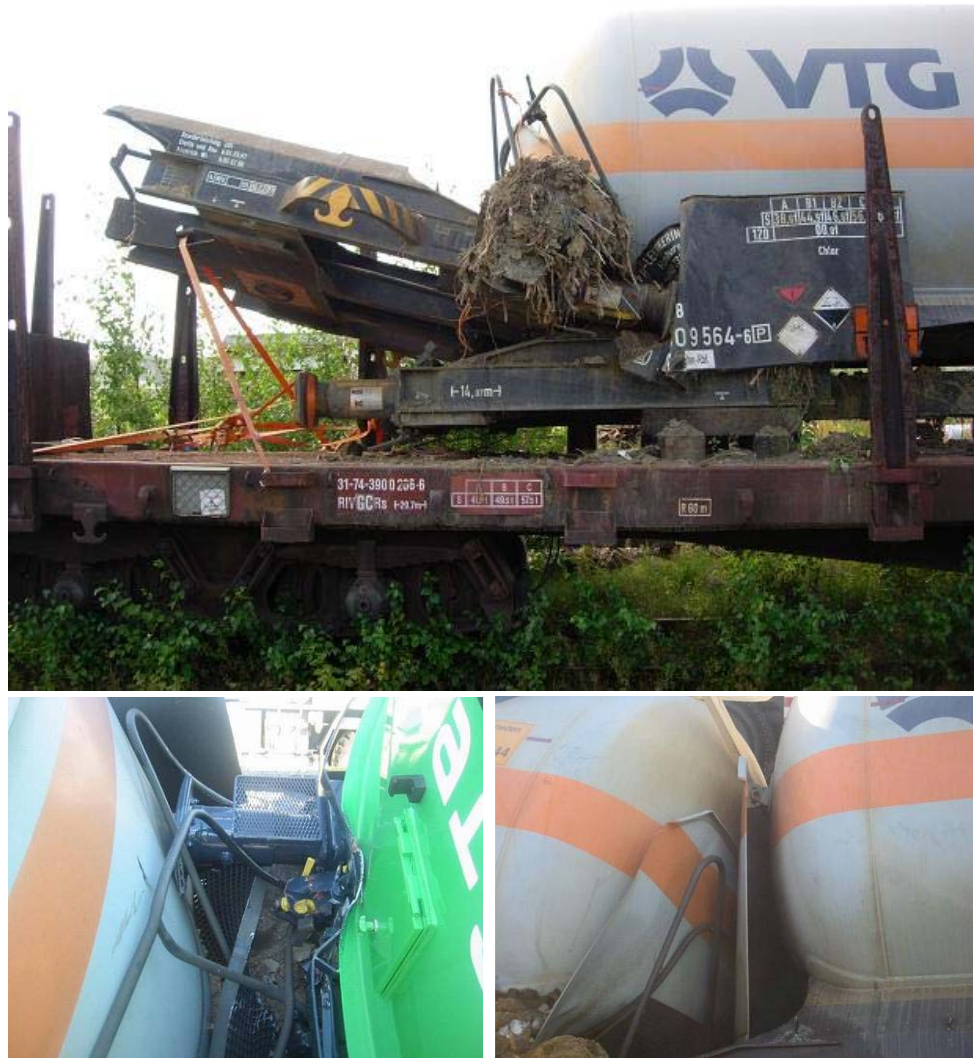
Loket fick omfattande skador. De fyra första vagnarna fick omfattande skador på underredena. Dessutom fick tanken på vagn 1 en mindre, men skarp skada på tankgaveln. Tanken på vagn 4 fick en större, mjuk intryckning i tankgaveln. Skadan uppmärksammades inte förrän skyddsplåten hade demonterats, vilket gjordes efter att vagnen transporterats från olycksplatsen. Ventilarrangemangen upptill på vagnarna var oskadade. I samband med bärgningen fick tanken skäras loss från vagn 2.

Den övre bilden visar vagn 1 utan boggier och delar av underredet från vagn 2 upplastad på en vagn efter borttransport från Ledsgård. Den undre vänstra bilden visar hur loket och vagn 1 har tryckts ihop mot varandra och den högra bilden visar gavlarna på vagn 2 och 3.

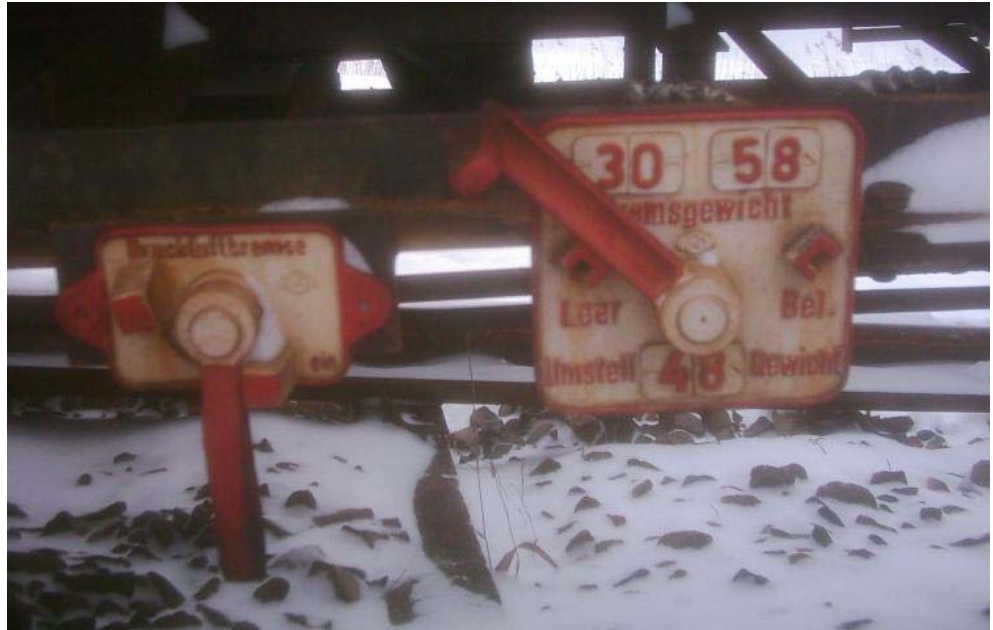
Handtag för avstängning av bromsen (t.v.) och TOM/LAST-handtag (t.h.) på en av vagnarna i Ledsgård efter olyckan. Bromsen är inkopplad. Handtaget TOM/LAST ligger i läge "Leer" (tom). De övre siffrorna visar bromsvikt för tom resp. lastad vagn och omställningsvikten (siffrorna nedanför handtaget) är 48 ton.

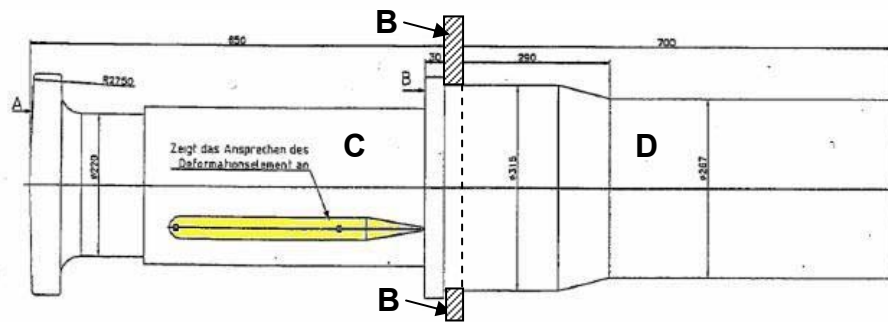
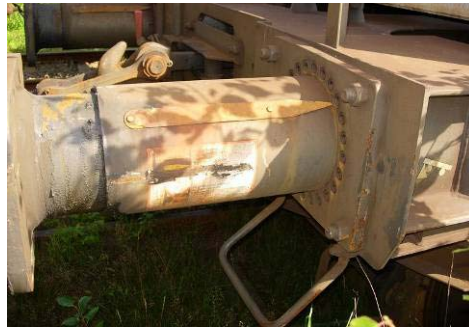
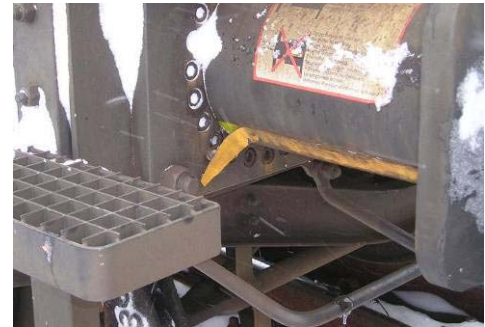
Deformationskraften hos buffertarna anges till 1550 kN vilket medför att buffertarna genom plastisk deformation absorberat 2,5 MJ vilket endast är en liten del jämfört med tågets totala rörelseenergi.

På de vagnar som befann sig i växelkurvan vid påkörningen av stoppboken har buffertarna i vissa fall klättrat eller gått om lott så att det inte har skett någon energiupptagning i buffertkonstruktionen. Istället har deformation av chassi och tankar skett. Längre bak i tåget har de longitudinella krafterna ej överstigit buffertarnas plastiska deformationskraft om 1550 kN.

Överst: Skiss över aktuell typ av energiupptagande buffert. Om stötkraften överstiger gränsvärdet pressas buffercylindern (C) bakåt in i deformationszonen (D) bakom buffertbalken (B).

Ovan t.v.: En oskadad buffert med oskadad markör. Ovan t.h.: Markören på en buffert vars cylinder har tryckts in av kollisionskrafterna.

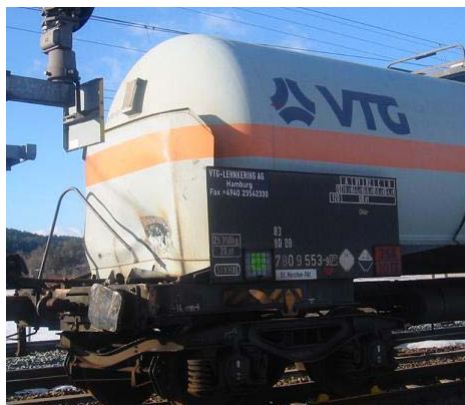
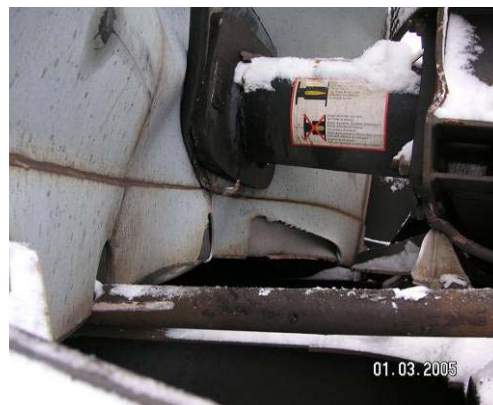
Deformation av tanken på vagn 4

Vid olyckan deformerades tankgaveln på vagn 4 av ett bufferthuvud på vagn 3. Bildmaterial visar att ingen betydande plastisk deformation har skett genom inverkan av den buffert som träffade tankgaveln på vagn 4. Skyddsplåten uppvisar mindre skador av skärande karaktär från bufferthuvudet. Även vagnsunderredet uppvisar en mindre deformation som också kan ha verkat energiupptagande. Genom att mäta deformationen av både skyddsplåten och tankgaveln kan en uppskattning göras av de krafter som skyddsplåten och tankgaveln tagit upp i samband med påkörningen av stoppbocken.

T.v.: Intryckning i skyddsplåten på vagn 4. Här ser man också att en energiupptagande buffert har tryckts in och vridits. T.h.: Visar hur bufferten trycker mot skyddsplåten innan bärgning.

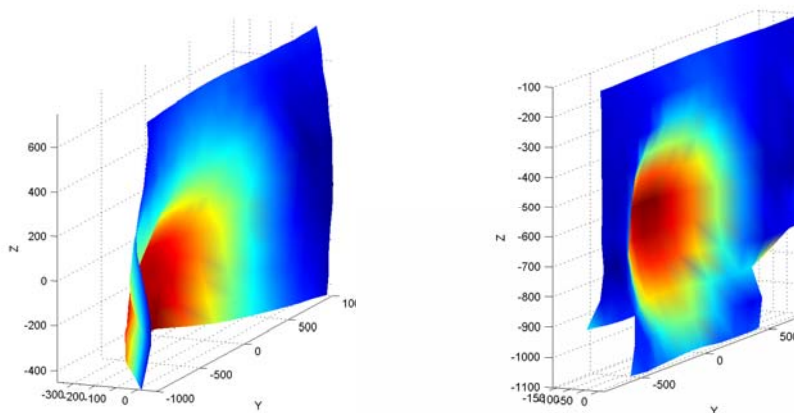
Diagrammet ovan t.v. beskriver uppmätt deformation av skyddsplåten. Diagrammet ovan t.h. beskriver uppmätt deformation av tanken. Ju rödare yta desto större deformation.

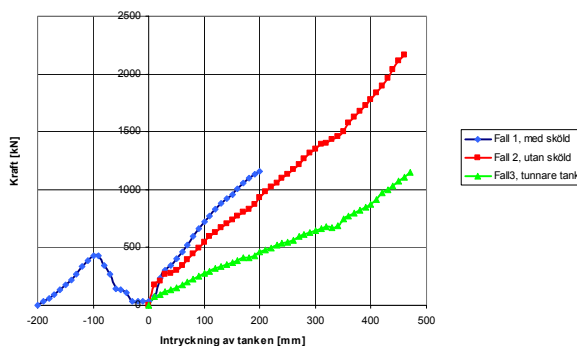
Skyddsplåten upptar 36,7 kJ innan den lossnat och vidrör tanken. Fortsatt deformation av skyddsplåt och tank upptar ytterligare 135,6 kJ. I det aktuella fallet har skyddsplåten och tanken totalt upptagit 172,3 kJ.

Ytterligare beräkningar visar att för en tank utan skyddsplåt sker ett förväntat tankbrott efter en energiuptagning motsvarande knappt 500 kJ.

Diagrammet ovan visar vilka krafter skyddsplåt och cistern påverkas av. Den blå kurvan representerar den verkliga configurationen med 6 mm skyddsplåt och cistern med 11 mm godstjocklek. Den röda kurvan representerar en sådan cistern utan skyddsplåt. Den gröna kurvan är en cistern med 8 mm gods utan skyddsplåt. De röda och gröna linjerna är dragna till brott för respektive cisterntyp.

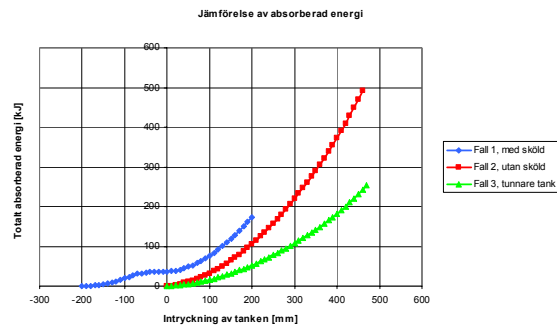
Diagrammet ovan visar den energi som absorberas under deformationsförloppet. Blå linje visar den aktuella cisternen med skyddsplåt. De röda och gröna linjerna är utdragna till brott för resp. cisterntyp enligt diagrammet på sid 52.
