Statens haverikommission
Swedish Accident Investigation Board

Rapport RL 2007:08

**Olycka med flygplanet SE-GIT
på Umeå flygplats, AC län,
den 13 mars 2006**

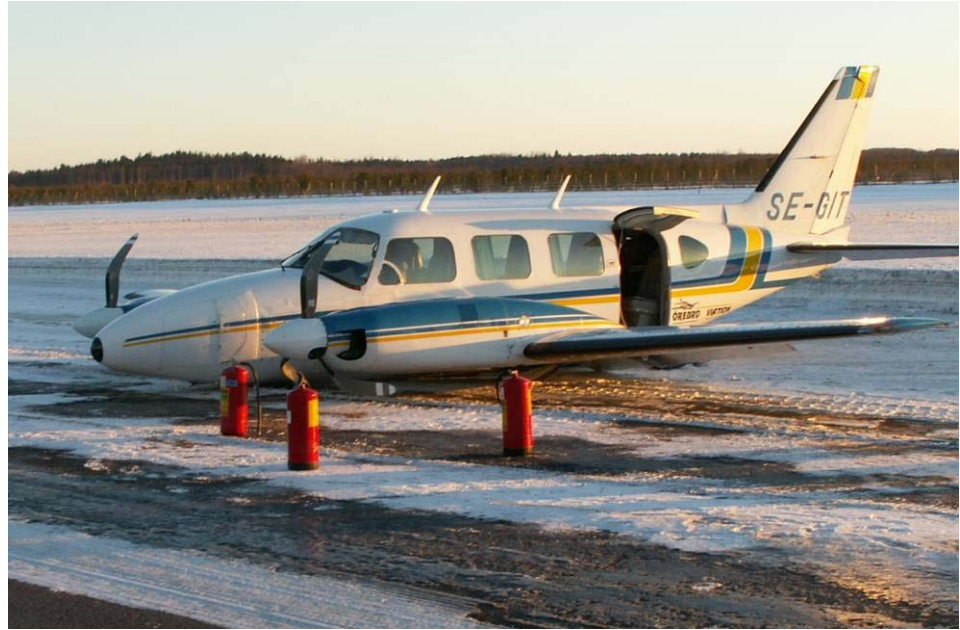
Fig. 4. Flygplanet efter nödlandningen

Vid nödlandningen erhöll luftfartyget skador på motorer och propellrar. Strukturella skador uppkom även på flygplanskropp och vingklaffar.

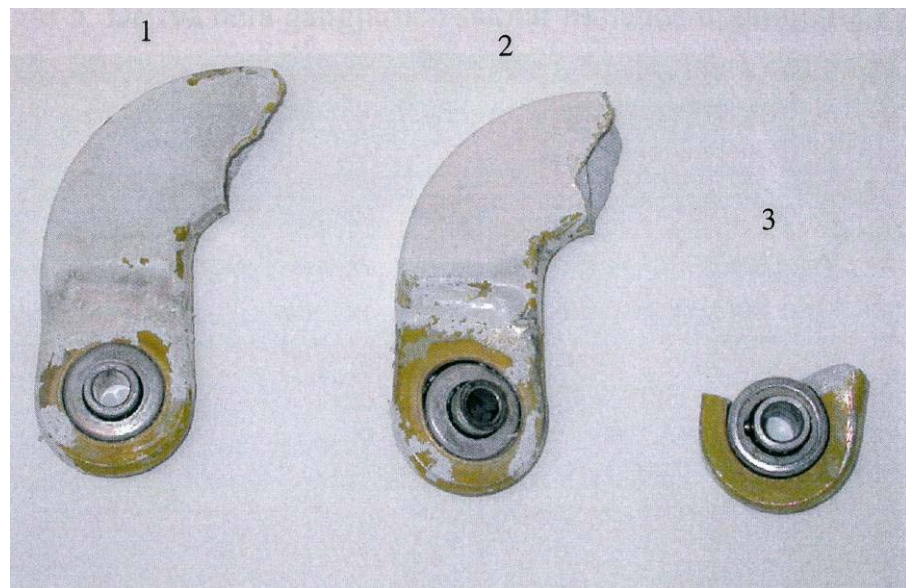
Efter bärgningen av flygplanet transporterades det till en hangar på flygplatsen för teknisk undersökning under SHK:s överinseende. Vid undersökningen kunde konstateras att vänster landställsluckas främre gångjärn (New Improved Door Hinge assembly P/N 47529-32), hade brustit. Även gångjärnen på höger landställslucka hade brustit. De främre gångjärnen på båda luckorna hade brottytor med inslag av utmattning.

Fig. 5. Brustet främre gångjärn från vänster landställslucka (1). Främre gångjärn från höger landställslucka (2). Bakre gångjärn från höger landställslucka (3).

Brottyorna på de brustna främre gångjärnen hade ett område med utmattning som startat från insidan av gångjärnens krök. Andelen utmattning var störst på vänster luckas gångjärn (se fig. 6). Utmattningen sträckte sig ner till ett djup av ca 10 mm på vänsterluckans gångjärn och ca 5 mm på högerluckans gångjärn. Båda gångjärnens utmattningsskador hade utvecklats under en längre tid. Brottet på höger landställsluckas bakre gångjärn (nr 3 i fig. 5), var ett rent överbelastningsbrott.

Förutom brottyornas karaktär konstaterades att gångjärnet till vänster landställslucka med störst andel utmattning inte hade någon deformation, medan båda gångjärnen till höger lucka var deformerade och förvridna. Frånvaro av deformation indikerar vanligen att utmattningssprickan uppnått kritiskt djup.

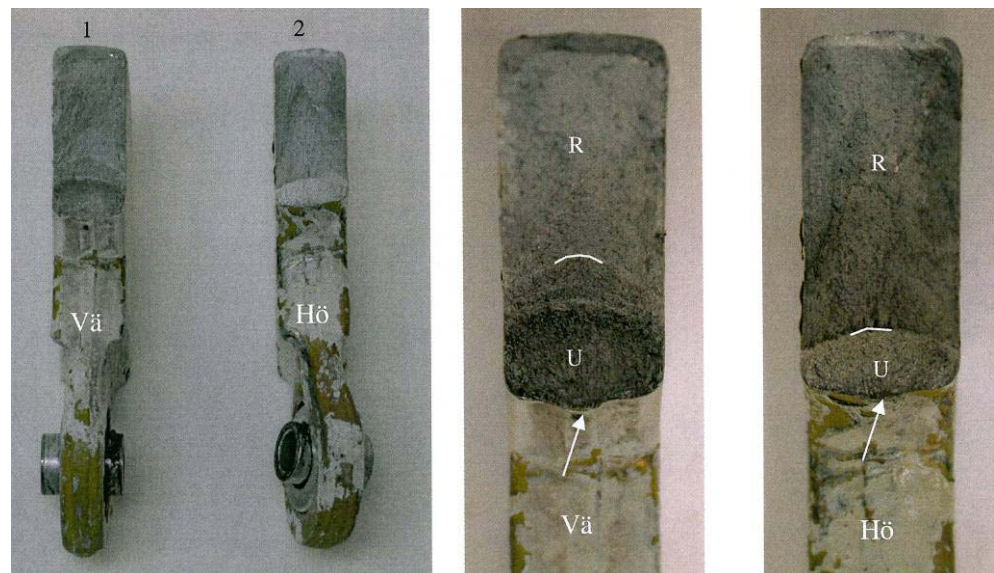
Fig. 6. Vänster landställsluckas främre gångjärn (vä) och höger landställsluckas främre gångjärn (hö). Startpunkt (pil) och gräns mellan utmattning (U) och restbrott (R) är markerade.

Undersökning av brottyorna i högre förstoring i svepelektronmikroskop visade att båda brotten startat från en upphöjning på innerdiametern i gångjärnet. De två hela gångjärnen saknade denna upphöjning. Liknande upphöjningar i smitt gods härrör vanligen från skarvar i tillverkningverktöget.

Anledningen till att främre gångjärnet brast var en utmattningsspricka. Enligt undersökningen kunde det konstateras att sprickan startat från insidan av gångjärnets krök. Vid närmare analys konstaterades att startpunkten för utmattning på båda luckorna var en upphöjning vid kröken. Det är sannolikt att denna upphöjning härrör från delningen mellan två halvor i

- Verka för att gångjärn av den aktuella typen inspekteras enligt lämpliga intervall med avseende på sprickbildning (*RL 2007:8 R1*).

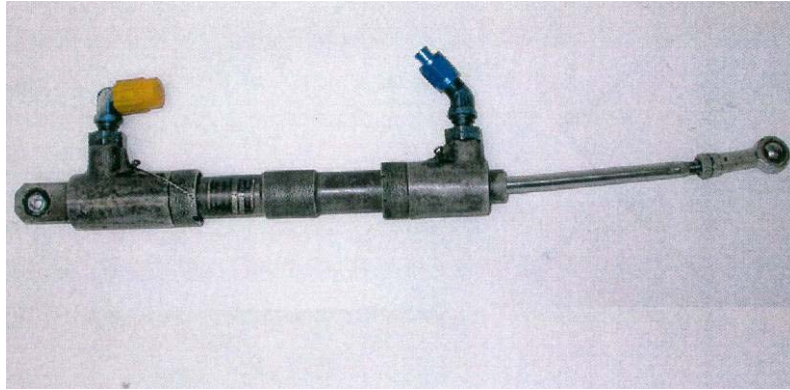
Fig. 7. Hydraulcylindern till vänster lucka.

Kolvstången till hydraulcylindern som styrde manövreringen av vänster lucka var krökt. Den krökta kolvstången hade kilats fast mot öppningen i hydraulcylinderns ändstycke.

Sedan cylindern demonterats och alla spänningar lösts ut, kunde konstateras att kolvstången var mer krökt än när den var installerad. Kolvstången hade en vändkant nära den gängade änden där ändbeslaget (till höger i fig. 7) är fastskruvat. Vändkanten visar hur djupt kolvstången gått in när den är maximalt inskjuten. Avståndet från denna vändkant till kanten/öppningen på hydraulcylinderns ändstycke uppmättes till 83 mm.

Kolvstången hade också en svag vändkant närmast kolvänden. Avståndet mellan de två vändkanterna var ca 150 mm dvs. kolven har fastnat ungefär mitt emellan sina ändlägen. Den kraftigaste krökningen av kolvstången, under förutsättning att böjningen skett över kanten på ändstyckets öppning, överensstämmer med den position kolvstången har vid helt öppen lucka.

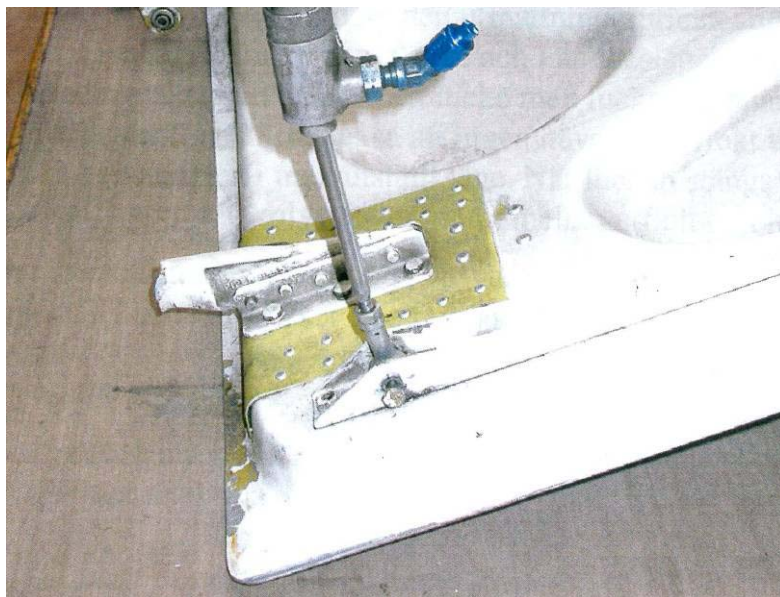
Fig. 8. Vänster landställslucka med reparation

Vid undersökning av vänster landställslucka konstaterades att en reparation på luckans insida hade blivit utförd. Reparationen var lokaliserad till området vid det gångjärn som hade mest utmattning i brottytan. En grön-målad plåt hade nitats under gångjärnet och bockats runt luckans inre kant (se fig. 8). Reparationen medförde att gångjärnet kom att sitta uppskattningsvis 1.5 – 1.8 mm högre än sin ursprungliga position.

Det tekniska bolaget hade utfört den reparation av vänster landställslucka som omnämns i 1.16.4 ovan. I Work Order 2004, page 3/4, No 9, finns följande anmärkning i rutan för work/remark daterad 050613:

”Cracks in L/H inner LDG door fwd fitting attachment”

”Repaired i.a.w. AC 4313, daterad 050613”

Enligt vad SHK har erfart har företaget som ansvarar för den tekniska tillsynen på flygplanet upptäckt sprickor i plåten vid vänster inre landställslucka. Med hänvisning till dokumentet AC 43.13 har företaget förändrat luckans design genom att nita fast en ny plåt ovanpå den gamla plåten i området där skadan fanns.
