**Statens haverikommission**  
Swedish Accident Investigation Board

## **Rapport RS 2007:2**

### **Olycka med RIB-båten SFC-7153 vid Djurö, AB län, den 1 juli 2006**

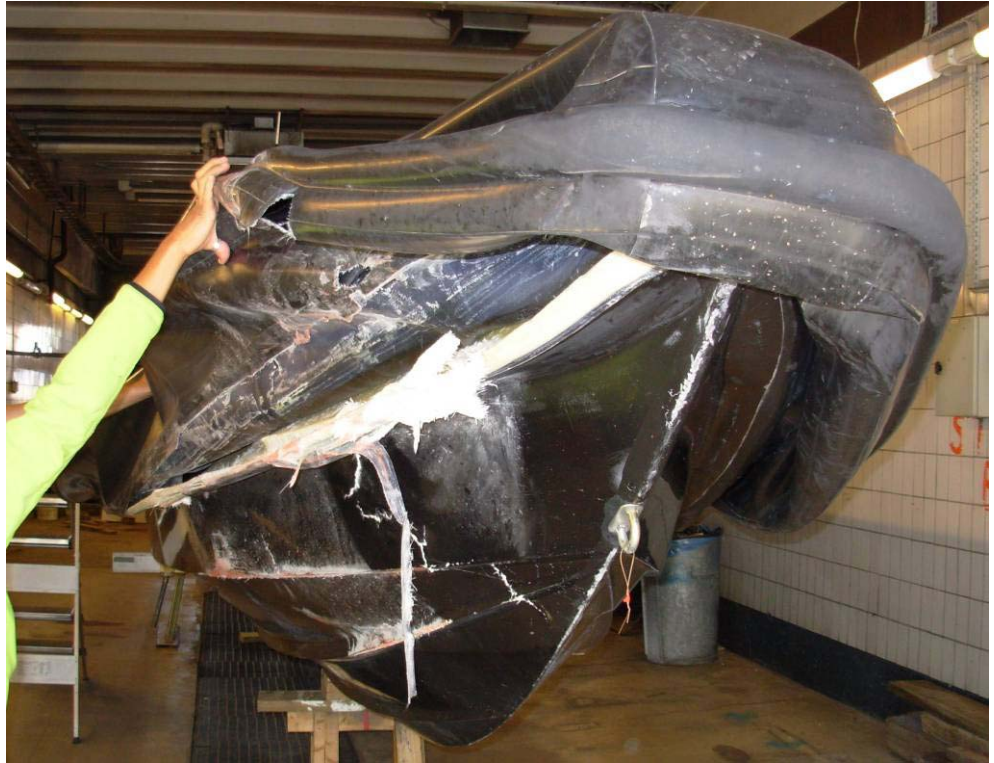
Den gummitub eller fender som går runt båten och stäv, och som normalt sett är uppblåst, blev sönderripen i fören just styrbord om stäven. Tre eller fyra av sju lufttäta sektioner punkterades. Skrovet av GRP (Glassfibre Reinforced Plastic) fick riv- och krosskador i stäven om styrbord på en sträcka av ca 1,5 meter. Glasfiberlaminatet blev helt uppslitet i den förligaste delen över vattenlinjen. Längst akterut om styrbord fick det yttersta kölvecket en slit- och krosskada på en sträcka av ca 0,8 meter. Laminatet syntes ha blivit genomslitet. Inga synliga skador fanns på övriga delar av skrovet eller på propellrar, motorer eller motorinfästningar. Babords stol just akter om styrpulpeten hade lossnat i infästningen till durken. Inga andra synliga skador fanns uppe i båten eller på styrpulpeten.

*Skador i fören*

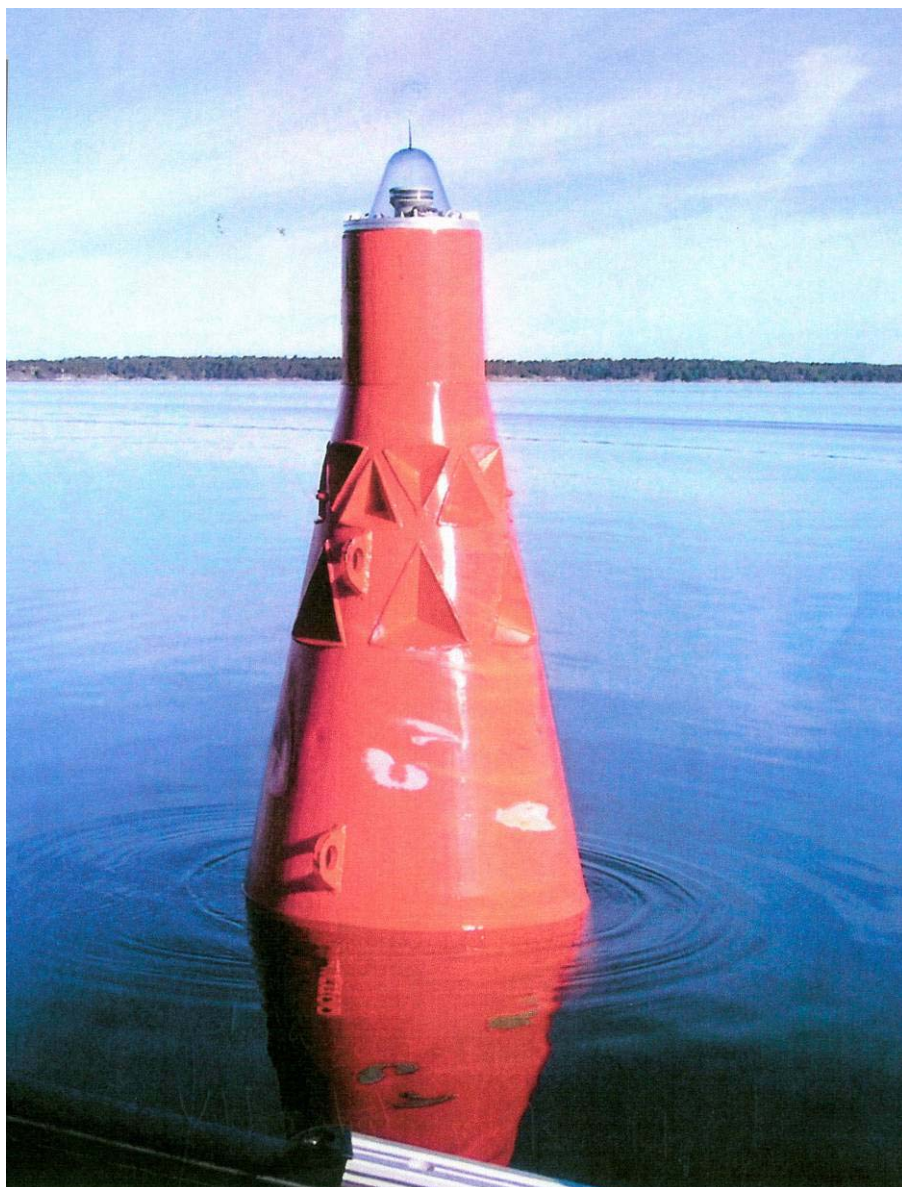
Den påseglade bojen fick en intryckning och den röda färgen var avskavd där och på ett par mindre områden intill. När Kustbevakningen inspekterade bojen efter olyckan fungerade lyktan.

På ett av bojens övre lyftöron fanns svart färgavskrap liksom inuti en av de tresidiga, inåtvända pyramider som svetsats in i bojens koniska kropp för att utgöra radarreflektorer. Färgen härrörde sannolikt från båtens svarta botten.

*Bojen med påseglingsskadorna*

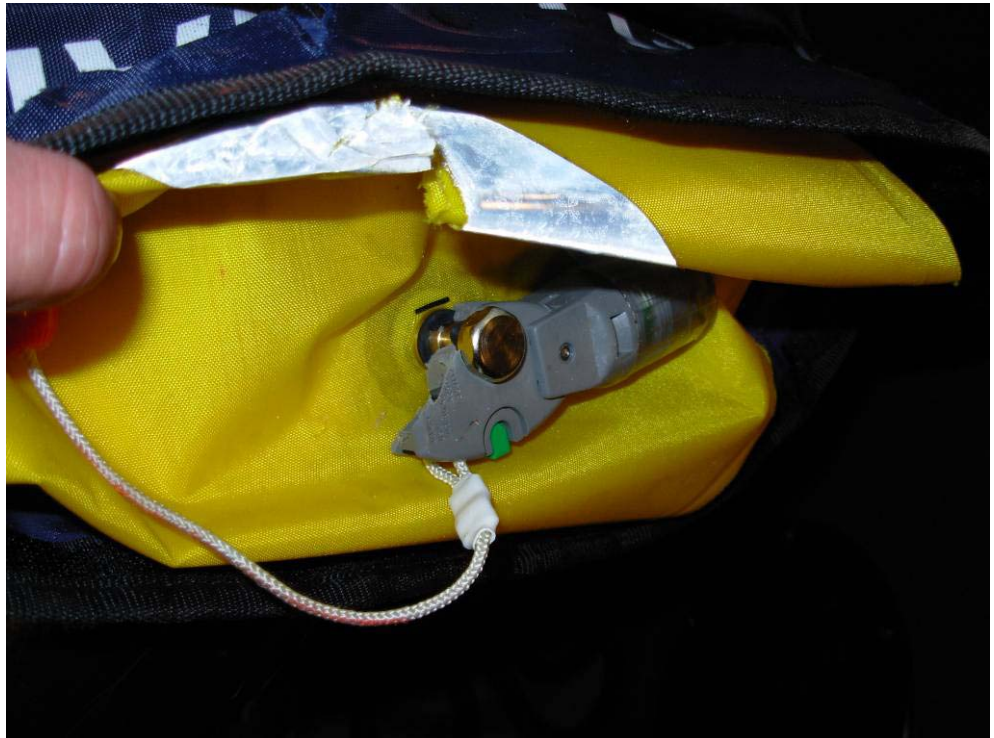
Den passagerare som föll överbord hade en av båtens räddningsvästar på sig. Denna hade emellertid inte blåsts upp, utan mannen höll på att sjunka då han bärgades ombord. Vid kontroll av västen visade det sig att den utsatts för kraftigt våld, och att kolsyrepatronen som skulle ha blåst upp västen brutits loss från utlösningsmekanismen och försvunnit. Flytkammaren

var också sönderskuren. Räddningsvästen hade röda färgavlagringar på det blå skyddstyget på framsidan, just i området där utlösningmekanismen är placerad, och var även det sönderskuret.

*Den sönderskurna västen med sönderbruten utlösningmekanism*

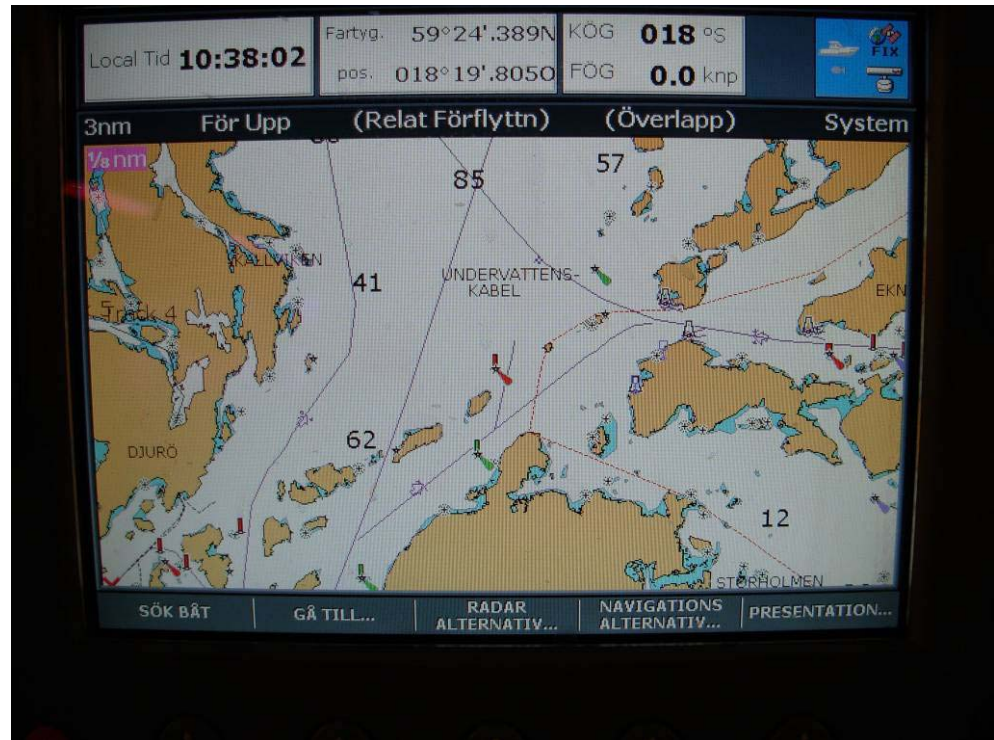
Färdvägen var väl känd av föraren. Han har växt upp i området och har passerat i området ett otal gånger med båt. Den boj som båten kolliderade med sattes ut i september 2004 av Sjöfartsverket i samband med att leden vid Runmarö norra strand, innanför Långholmen och Gökskäret, uppgraderades till lotsled. Bojen markerar ett grund på sju meters djup och är utsatt för att leda större fartyg som kommer i leden, och som ska gira ut på Kanholmsfjärden, klara från denna grundklack. Föraren kände väl till bojen då han passerat den ett antal gånger sedan den placerades ut. Bojen fanns även med på det elektroniska sjökort som användes vid tillfället.

*Båtens eget e-sjökort med den aktuella bojen i mitten av bilden*
