Statens haverikommission
Swedish Accident Investigation Board

Rapport RL 2007:14

Olycka med helikopter SE-HMO i Rappestad, väster Linköping, E län, den 28 augusti 2006

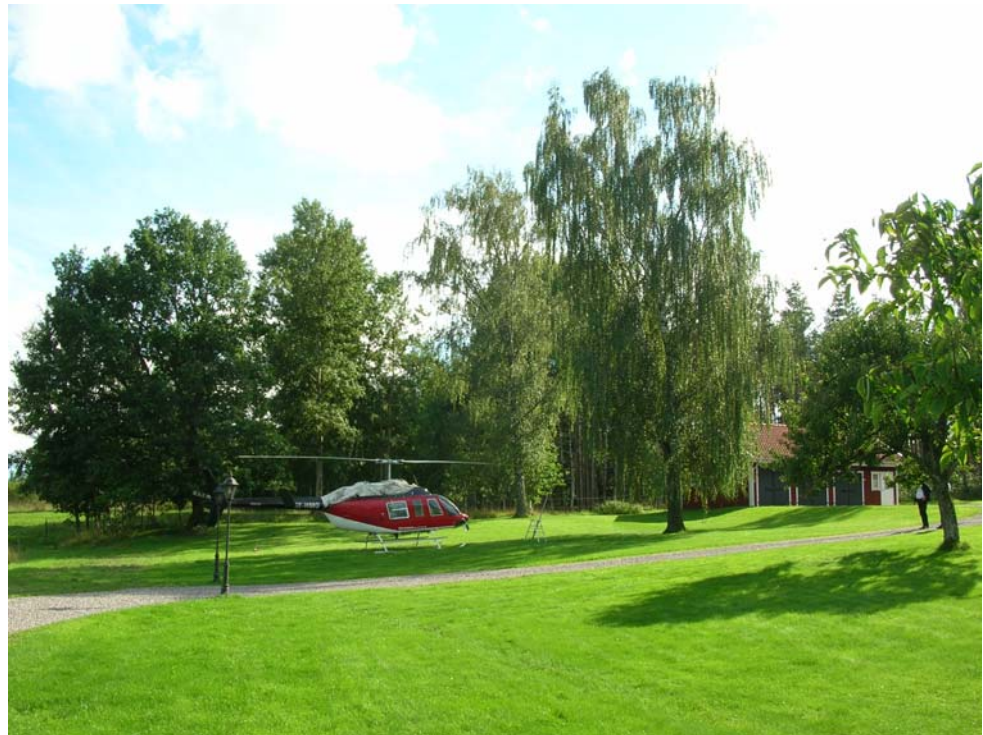
1.12.1 Bild över olycksplatsen

De för händelseförloppet aktuella hindren bestod av en björk rakt framför helikoptern, en ek snett bakom till vänster samt en låg lyktstolpe snett bakom till höger om helikoptern.

Bild tagen av olycksplatsen med helikopterns position före start.

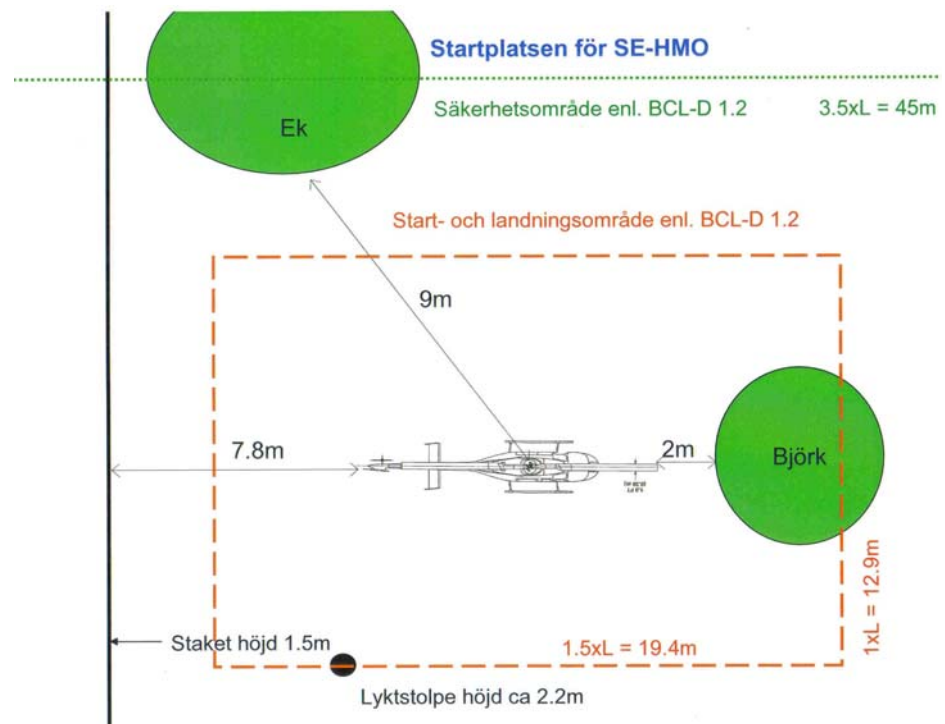
1.12.2 Skiss över olycksplatsen

Helikopterns placering före upphovring i förhållande till aktuella hinder och till krav enligt BCL-D 1.2 framgår av 1.12.2.

Skiss över hinder på olycksplatsen med BCL krav på hinderfrihet inlagt.
(L = helikopterns totala längd inklusive rotor.)

Enligt BCL-D 1.2.4.5.3 får avstånd från rotorspets till fast hinder ej understiga tre meter.

Den valda platsen för start och landning understiger, vad gäller storlek och avstånd till hinder, krav enligt BCL och företagets OM. Ingen av de två förarna har beaktat detta.
