STATENS HAVERIKOMMISSION (SHK)
BOARD OF ACCIDENT INVESTIGATION

Rapport C 1991:7
Luftfartshändelse 1990-05-31
Motjärnshyttan, S län
Ärende SE-HUT 37/90

SAMMANFATTNING AV UTREDNINGSRAPPORT C 1991:7
Ärende SE-HUT 37/90

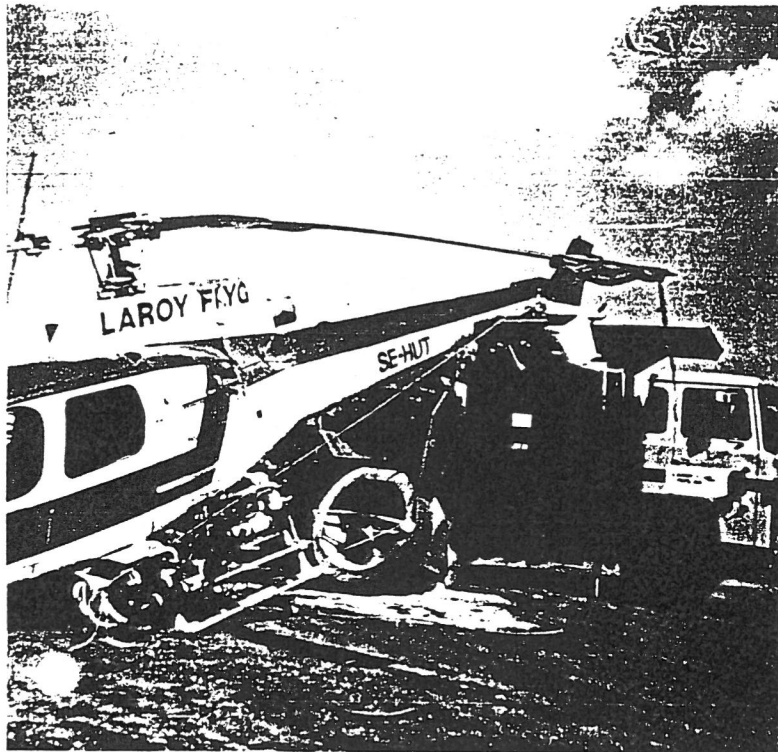
Stjärtbommen avslagen vid stjärtrotorväxeln. Fenan skadad. Nospartiet skadat. Landstället har brustit framför främre tvärrör. Skador i bottenplåtar. Motorn har omfattande skador från motorhaveriet.

Fotografi av haveriplatsen med helikoptervrak och lastbil.
