Slutrapport RJ 2018:01

Kollision mellan ett godståg och en timmerlastbil med släp i Hökmora, Västmanlands län, den 1 februari 2018

Diariernr J-05/18

2018-12-14

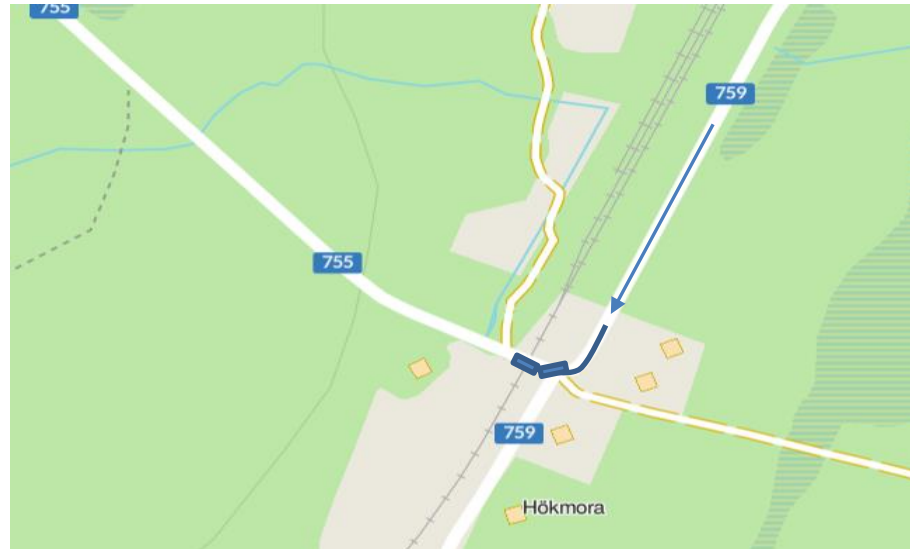
släpet fastnade därefter med vänster sida i en av stolparna till spår-
anläggningen. Ekipaget stod nu helt fast och lastbilen stod mitt över
spåret (se figur 3).

Figur 3. Ekipaget färdades söder ut på länsväg 759, i pilens riktning, och skulle fortsätta västerut på länsväg 755. © Lantmäteriet Dnr R61749_180001. Bilden har redigerats för att visa lastbilens färdväg och ungefärliga slutposition.

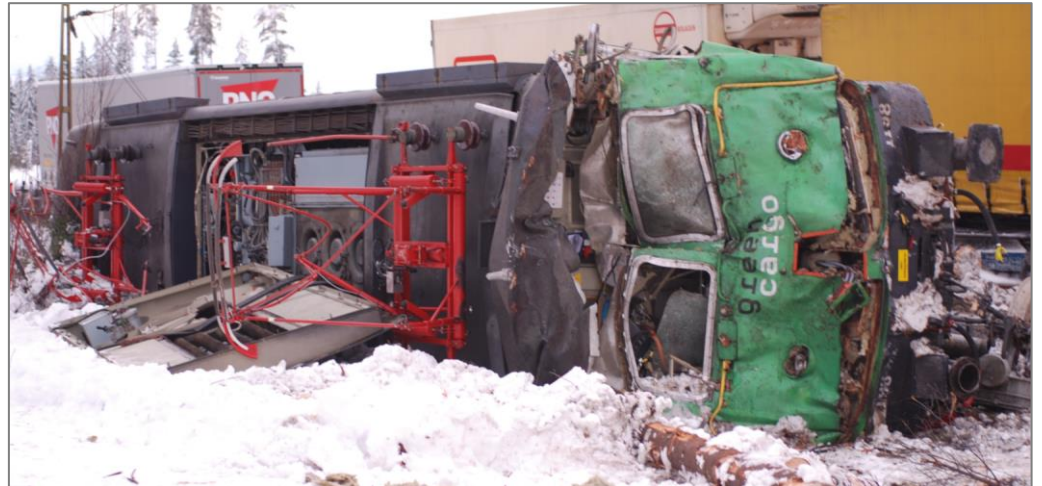
Lokets front, boggier och hytt fick omfattande skador (se figur 4). Reparationskostnaderna uppskattades redan tidigt till många miljoner kronor.

Figur 4. Loket liggande på vänster sida om tågspåret med hytten (närmast i bild) i motsatt riktning mot tågets färdriktning före olyckan.

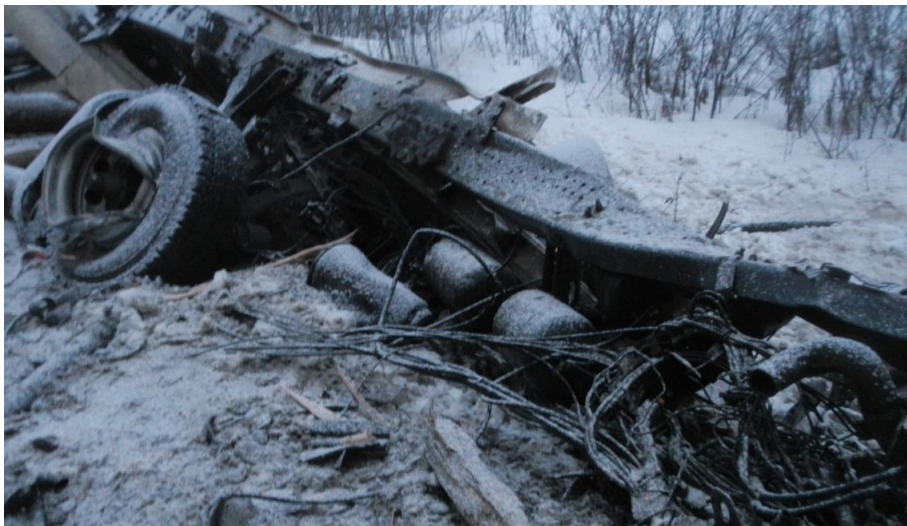
Lastbilen blev totalförstörd. Lastbilens ram fick omfattande skador (se figur 5). Den var emellertid relativt intakt bakom infästningen för den bakre hjulaxeln. Förarhytten lossnade från sin infästning i ramen. Även motorn lossnade från sin plats. De strukturella skadorna på själva hytten begränsade sig dock till flera islags- och skrapmärken.

Figur 5. Lastbilens ram. Däcket till vänster i bild visar på positionen på den främre av de bakre hjulaxlarna.

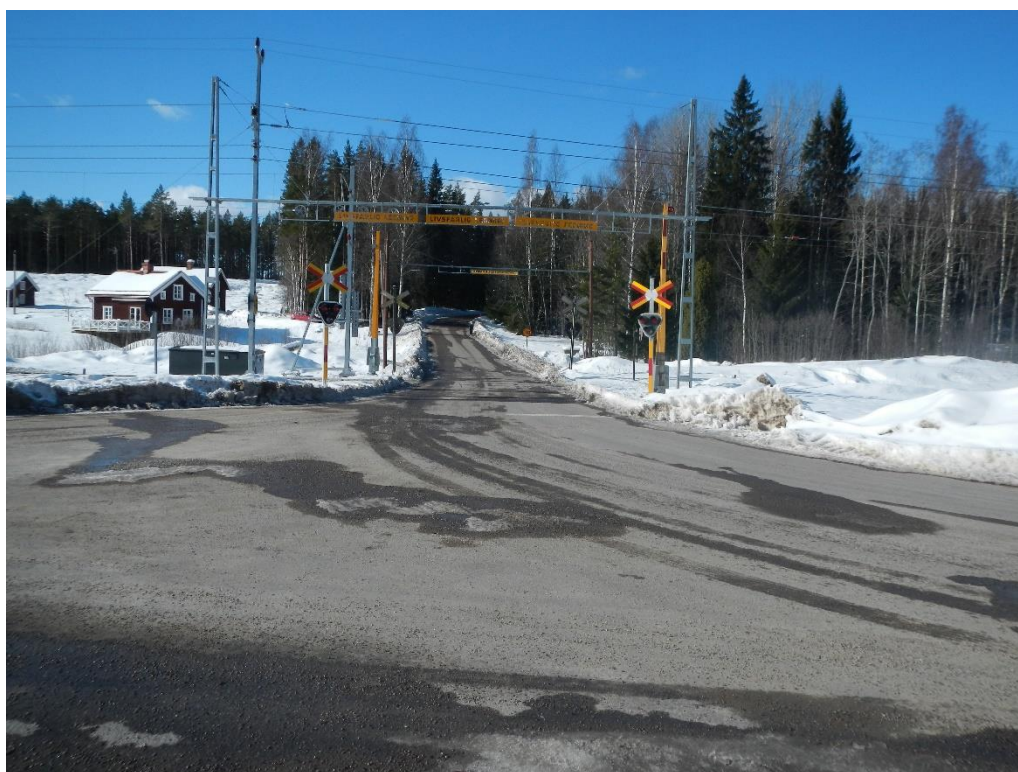
I trevägskorsningen mellan länsväg 755 och 759 är vägen breddad, vilket ger ett större manöverutrymme i korsningen åt tunga fordon (se figur 7).

Figur 7. Trevägskorset och plankorsningen. Timmerlastbilen kom från höger i bild och skulle svänga höger, över plankorsningen. Länsväg 759 går från höger till vänster i bild och länsväg 755 går i fotografiets riktning. Bilden är tagen ungefär två månader efter olyckan.

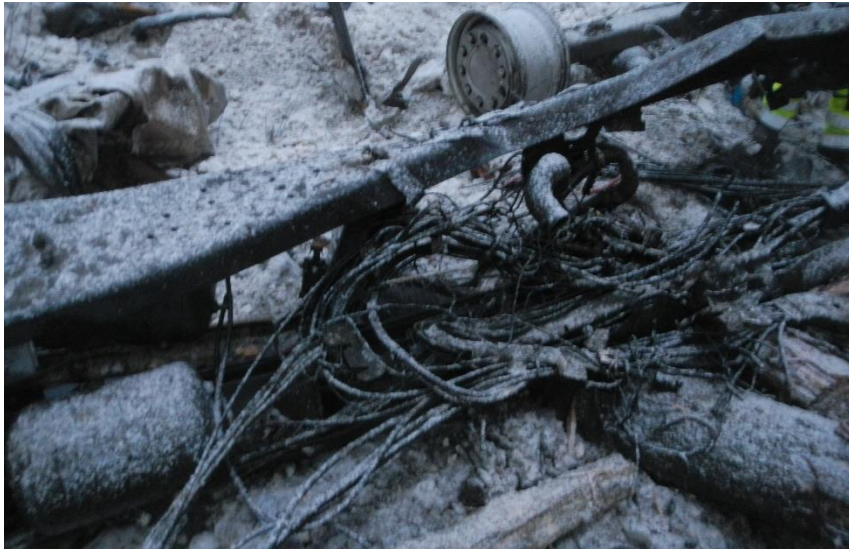
Lastbilen fick, som framgått, mycket omfattande skador. Ramen blev böjd i sidled och vriden drygt 90 grader (se figur 9).

Figur 9. Lastbilens ram med tillhörande kablage.

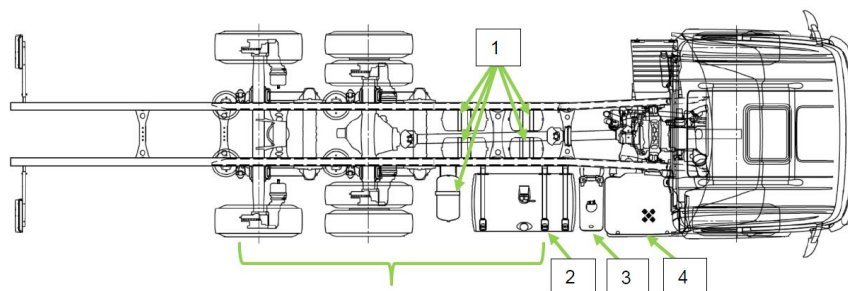
Mot bakgrund av de stora skadorna på de bakre hjulaxlarna och dieseltanken men relativt lindriga skadorna på ljuddämparen är Scantias sammantagna bedömning att loket träffade ungefär mitt på lastbilen (se figur 10).

Figur 10. Scantias bedömning av lokets träffbild mot lastbilen. 1: tryckluftstankar, 2: dieseltank, 3: Adblue-tank, 4: Ljuddämpare. Klammrarna i nedre delen av bilden visar lokets bedömda initiala träffyta.

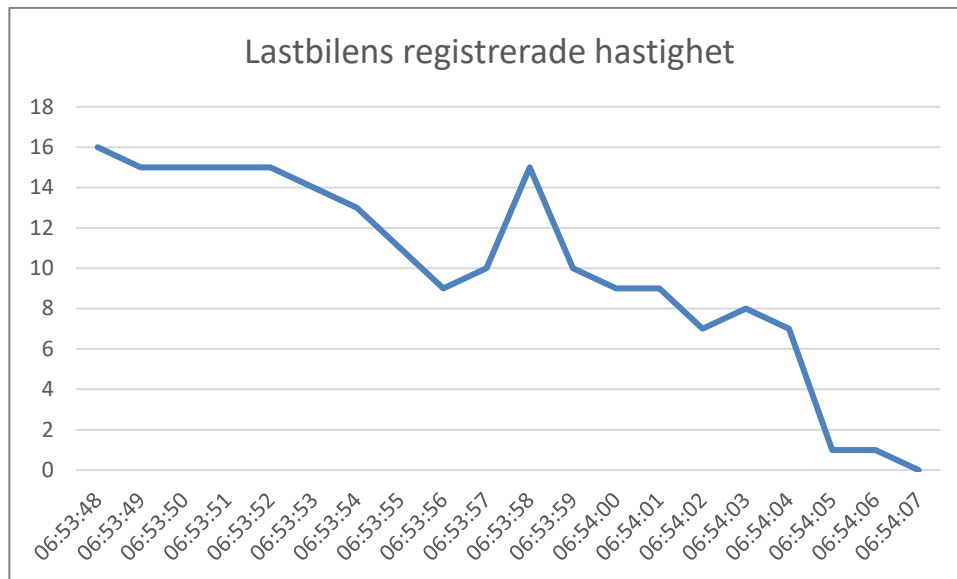
Figur 11. Fordonets hastighet går att läsa ut på diagrammets Y-axeln och tidpunkten på X-axeln. Hastigheten presenteras i km/tim. Tidpunkterna är angivna i UTC⁵+0.

Hastighetskurvan visar att lastbilen initialt saktade in farten för att ungefär tio sekunder innan fordonet blev stillastående göra en hastighetsökning.

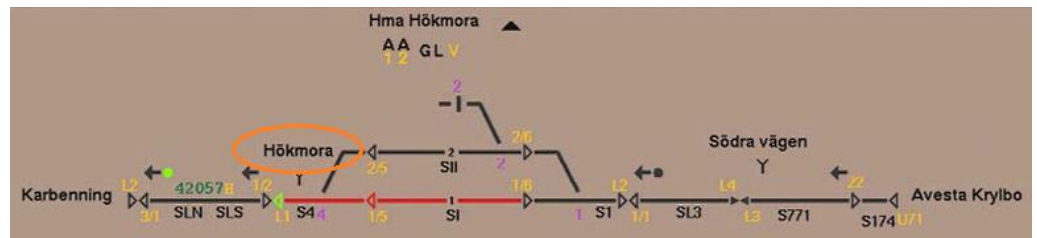
Figur 14. Bild från manöversystemet efter att tåget hade passerat signal 1/5. Vid detta tillfälle fanns inget fellarm för vägövergången, vilket bekräftas av att texten Hökmora som är inringad av SHK i bilden står med svarta bokstäver.

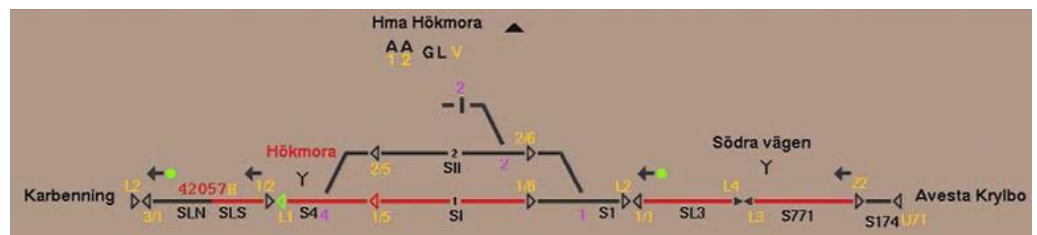
I samband med olyckan skadades signalkuren för vägskyddsanläggningen och den larmade om en felfunktion (se figur 15). Klockan uppges nu vara 07.54.59.

Figur 15. Bild från manöversystemet från kollisionen. Texten Hökmora har växlat till röd färg vilket innebär en felfunktion i vägskyddsanläggningen.
