STATENS HAVERIKOMMISSION (SHK)
BOARD OF ACCIDENT INVESTIGATION

Rapport C 1991:6
Luftfartshändelse 1989-08-30
Ljungbyheds flygplats, L län
Ärende SE-TSN 80/89

SAMMANFATTNING AV UTREDNINGSRAPPORT C 1991:6
Ärende SE-TSN 80/89

Luftfartyg typ:	Grob Astir CS Jeans
Tidpunkt för händelsen:	1989-08-30 kl 1940
Plats:	Ljungbyheds flygfält, L län
Typ av flygning:	Typinflygning
Väder:	Vind 260/3 knop, sikt > 10 km
Antal ombord:	1
Personskador:	Allvarliga
Skador på luftfartyget:	Totalhaveri
Förarens ålder, certifikat:	16 år, S
Förarens totala flygtid:	29 timmar

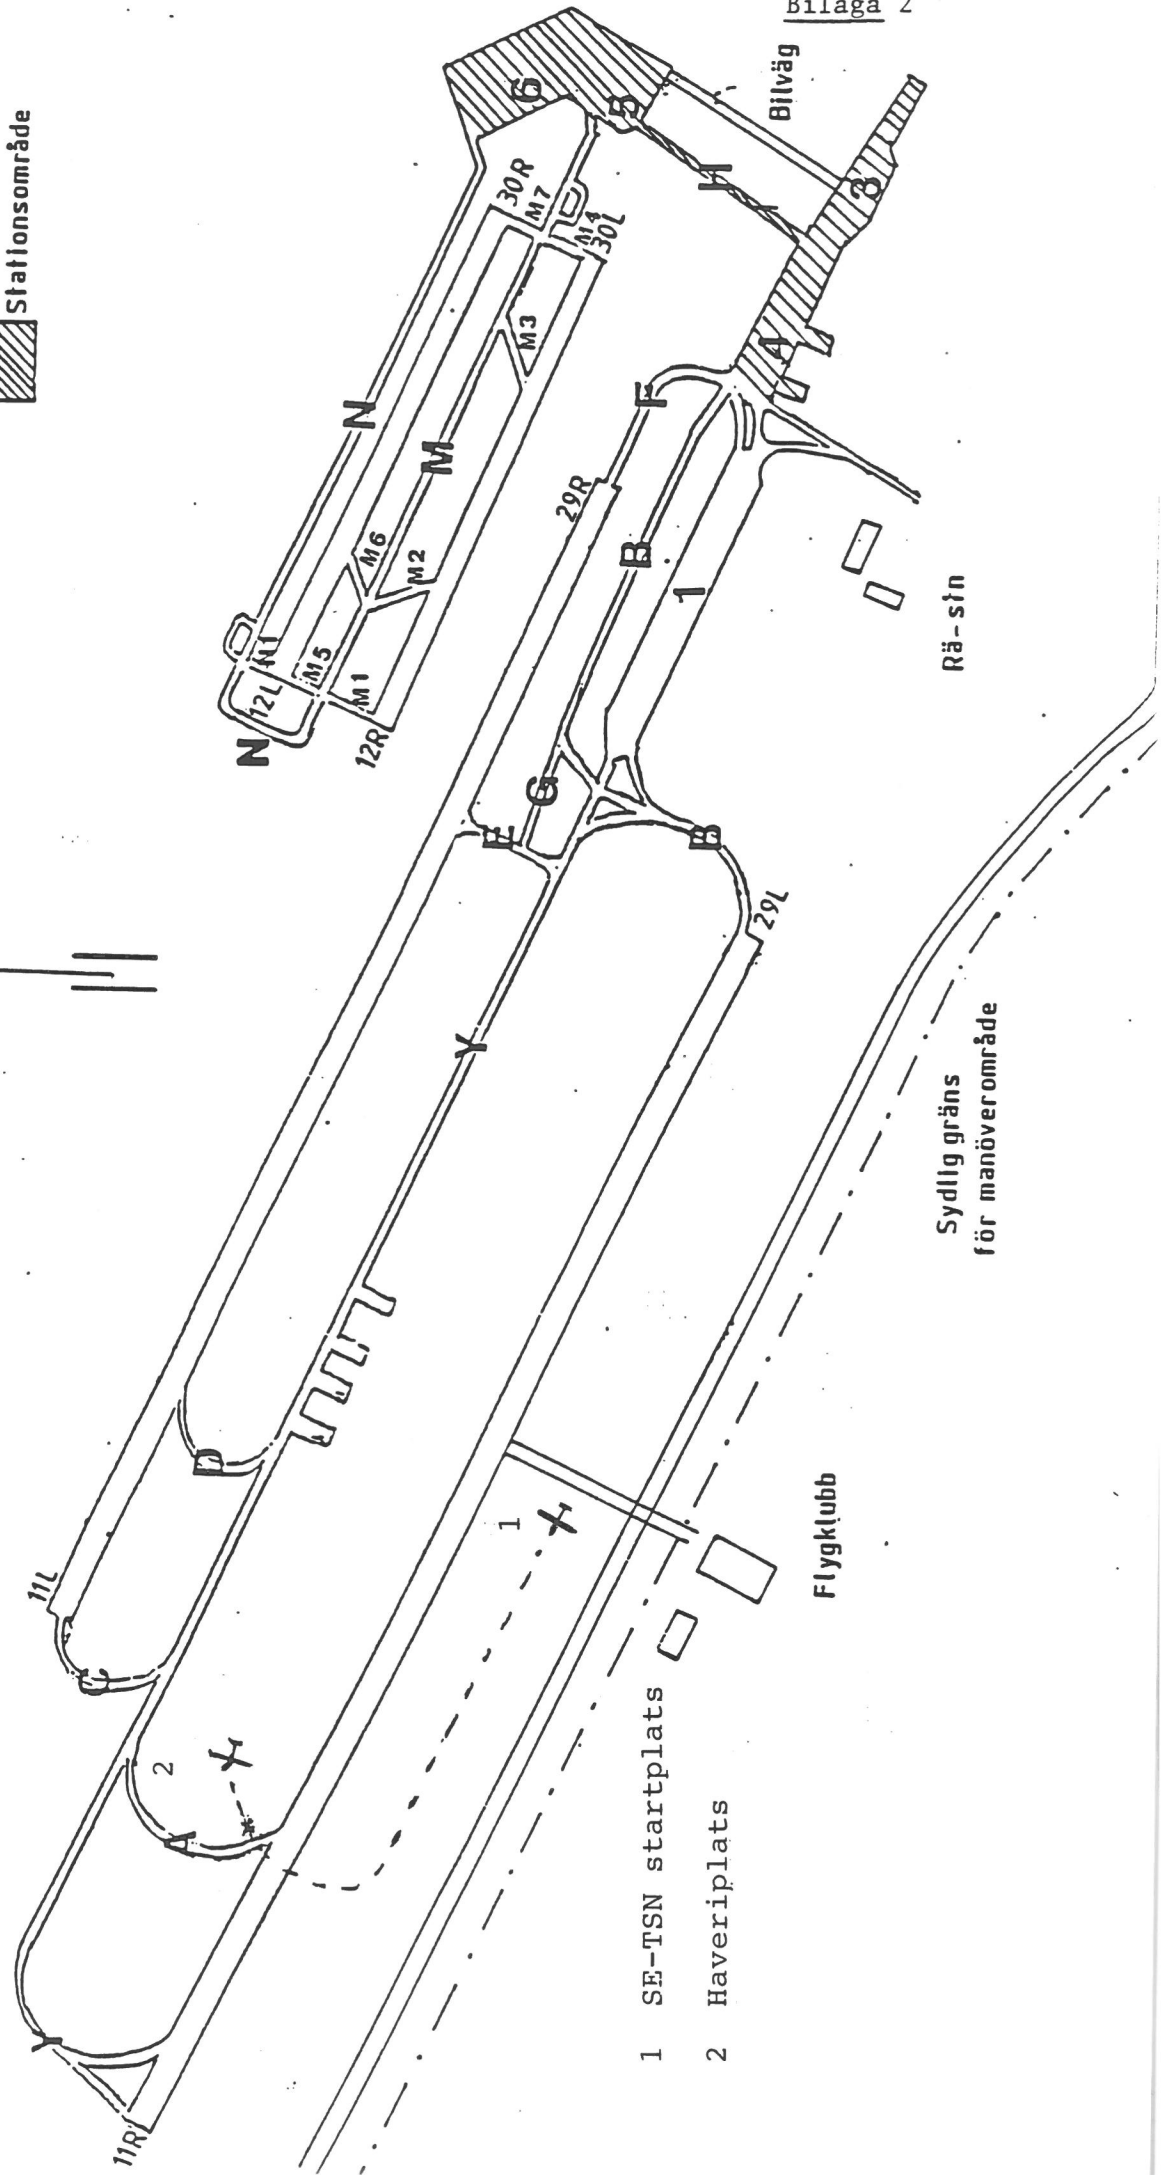
LJUNGBYHED

Position: 5604 N, 1313 E. Grässtråket strax norr om bana 29 L på Ljungbyheds flygplats.

- 1 SE-TSN startplats
- 2 Haveriplats
