Hängglidare
Phoenix Mariah M5
vid Järvafältet, Stockholm
3 januari 1980

UTREDNINGSRAPPORT Häng 1/80

Februari 1980

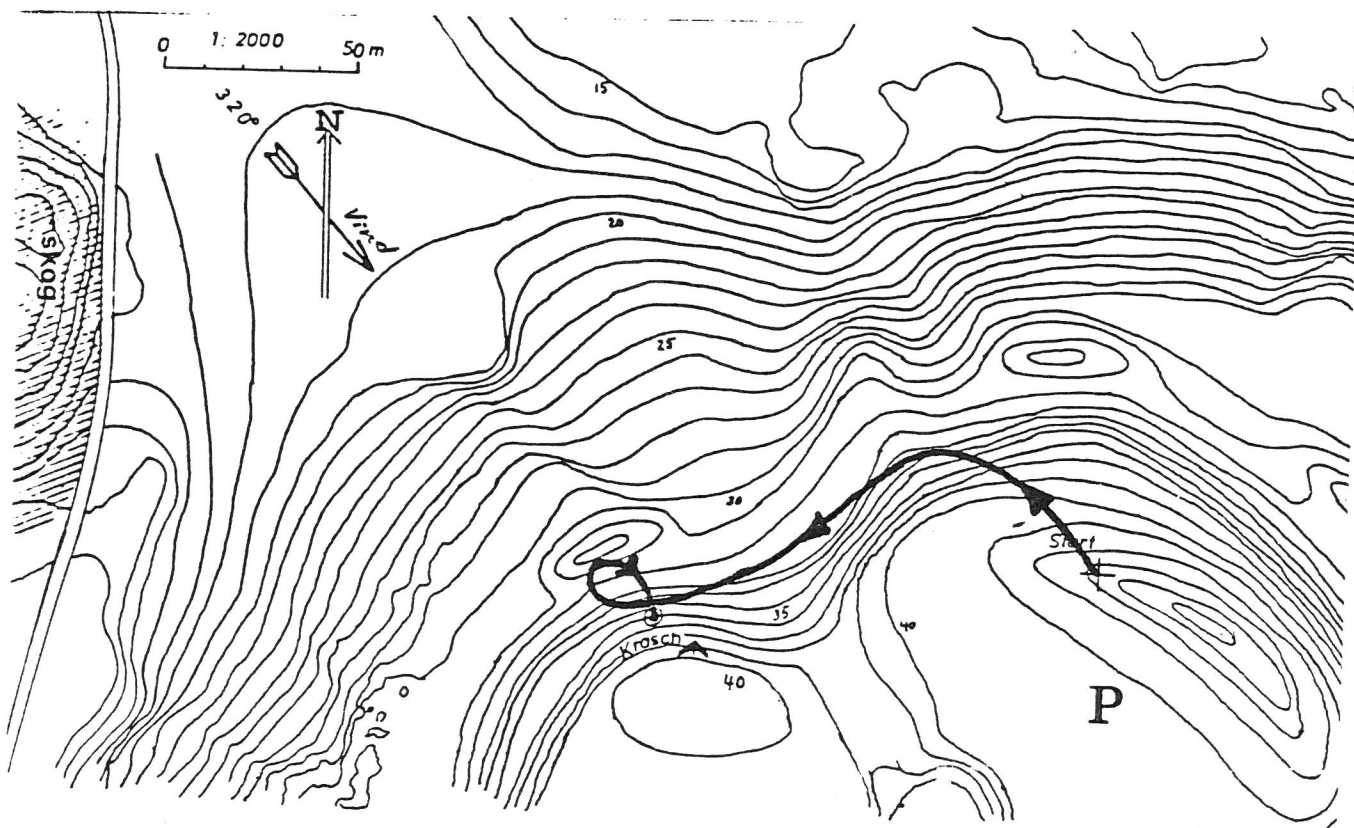
Fig 1.

Spår i snön på Granholmstoppen visar att föraren startat från den normalt använda startplatsen nära backens högsta punkt som ligger cirka 125 m öster om nedslagsplatsen. Sannolikt har han efter start i nordvästlig riktning mot vinden flugit västerut i hangvind mot backens västra del där han svängt mot vinden för att flyga tillbaka. Under en sådan högersväng har ekipaget emellertid förlorat höjd och slagit ned 10 - 15 m nedanför det västra backkrönet (se Fig 1). Vid

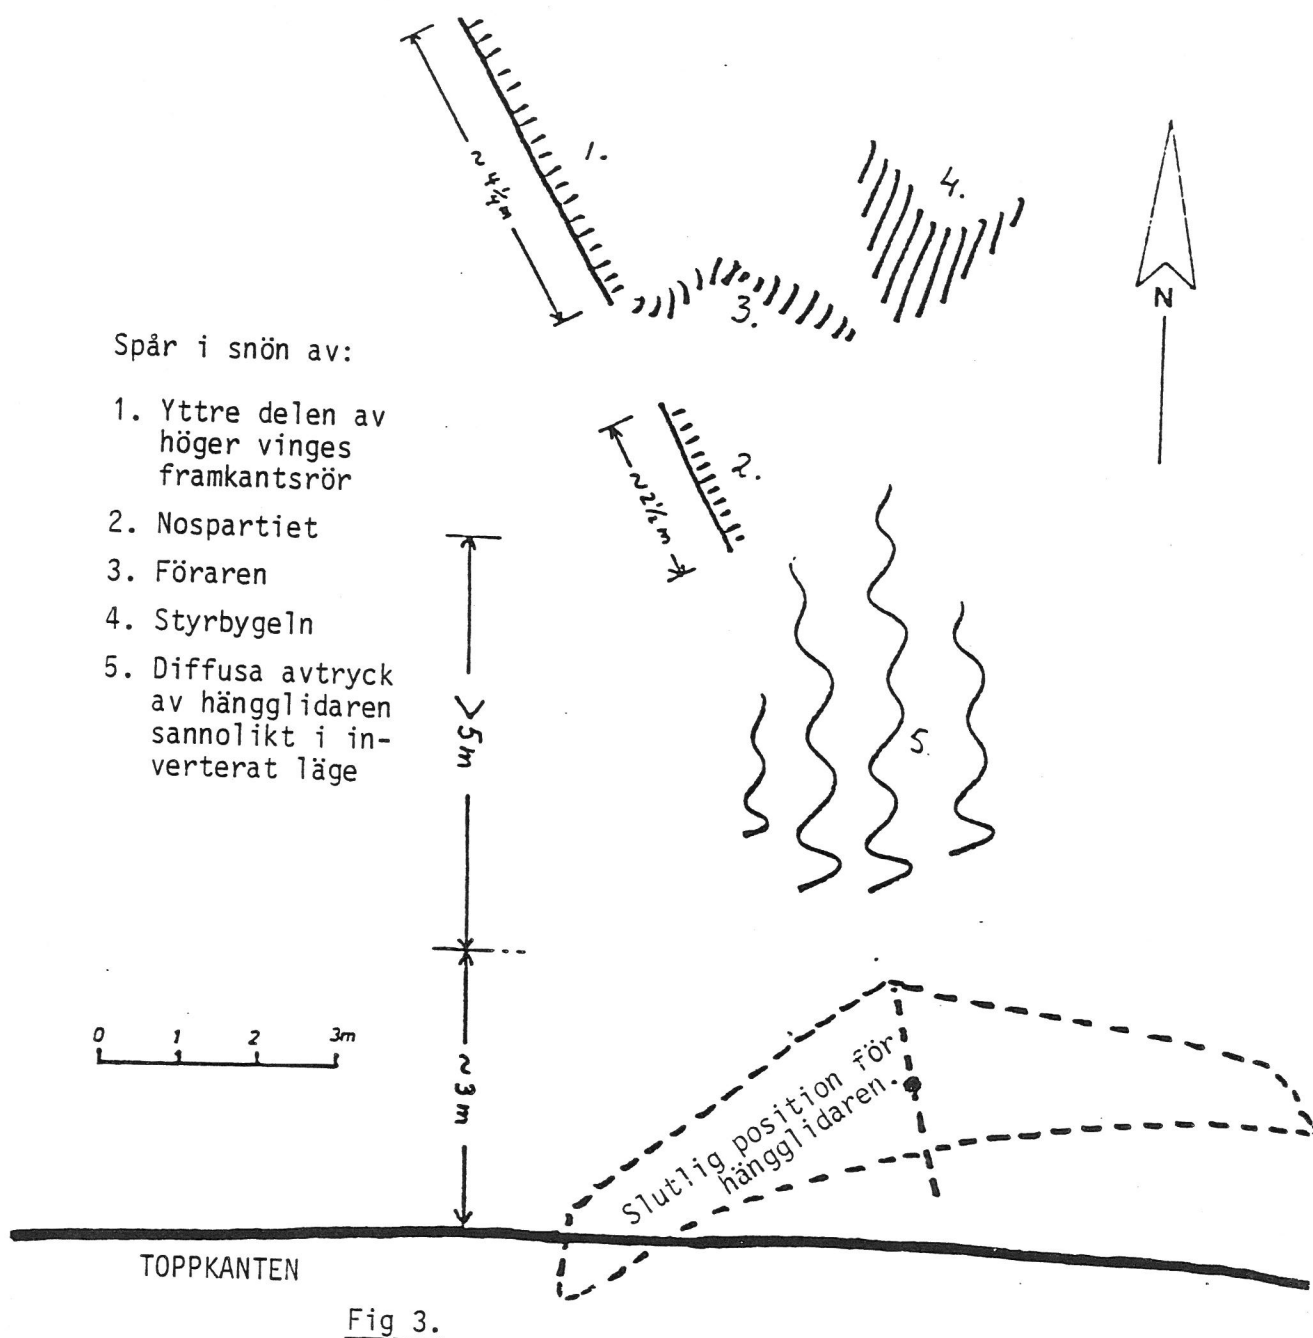
SHK fann vid besök på haveriplatsen dagen efter haveridagen spår efter nedslaget i det decimetertjocka snötäcket nedanför hängglidaren som låg i inverterat läge (se Fig 3). Det hade snöat obetydligt sedan föregående dag.

Konstaterade skador indikerar inga tekniska defekter på hängglidaren som kan ha inverkat på haveriet.

Styrbygel: Båda bygelbenen var krökta utåt och något framåt i tämligen mjuka bågar. Höger bygelben var knäckt till nästan 90 graders vinkel i det övre hörnet. Styrstången var något uppåtvälvd. Hela styrbygelns syntes ha tryckts ihop med stor kraft underifrån.

Rigg: Höger främre undervajers kardelar var avskurna till cirka 50 % i bukten kring främre kausen (styrbygelns högra ögonbult). På vänster främre undervajer fanns några kardelbrott cirka 10 m från främre kausen.

Deflexorsystem: Högra positiva deflexorstötten var krökt cirka 10^0 . Högra negativa deflexorstötten var svagt krökt.

Segel: Kölfickan (lossliten) partiellt avsliten i sömmarna eller i dessas perforeringar av segelduken (inte genom förstärkningen). Kingpost-hålet uppslitet åt vänster cirka 15 cm. Hålet för korsbommens vajer till kölröret uppslitet. Mindre reva vid framkanten cirka 20 cm utanför höger deflexorstötta. Nöthål på ett lattfick-lock (batten stop).

Lattor: Tredje lattorna (räknat från vingroten) på båda sidor var knäckta cirka 10 cm från framkanten.

De raka "droop-tip"-lattornas fästgummisnoddar var avslitna på båda sidor.

Övrigt: Kölröret var rakt och oskadat. Nosplåten hade endast mindre repor/bucklor sannolikt motsvarande normal förslitning. Seglet uppvisade flera tecken på nötning till följd av flitig användning samt vissa skador som är hänförliga till nedslaget.

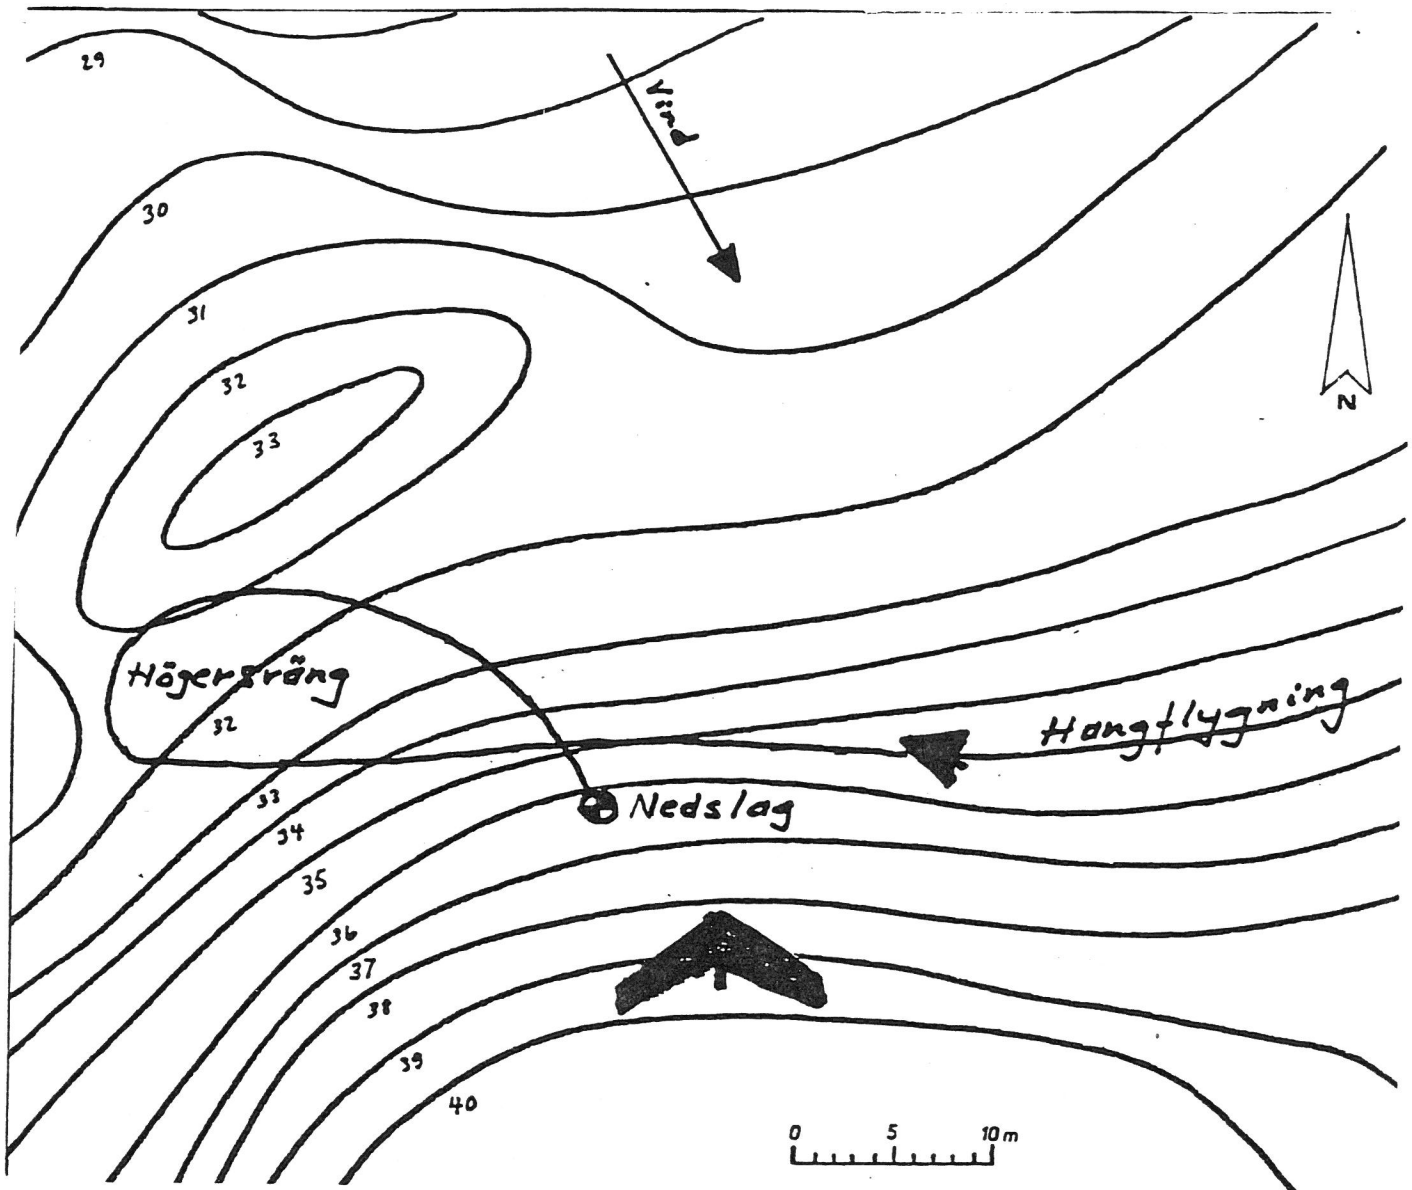
I föreliggande fall har SHK bedömt att föraren avsett göra en sådan sväng. Hängglidarens flygväg har SHK sökt rekonstruera på sätt som framgår av Fig 5.

Efter en 180° -sväng åt höger för att flyga tillbaka åt öster har föraren av spåren på haveriplatsen att döma ej kunnat gå ur svängen varför högervingen kolliderat med marken. Följande faktorer kan under de förhållanden som rådde vid flygningen var för sig ha bidragit här till:

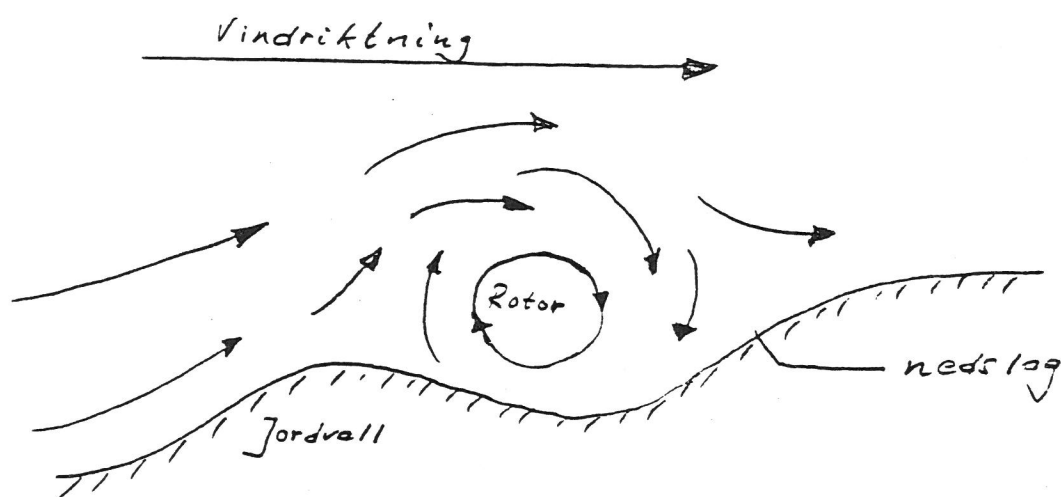
- Vindens vertikala rörelse i lä om jordvallen har sannolikt varit i form av en s k "rotor" i princip enligt Fig 6.

Om hängglidaren hamnat i den nedåtgående delen av luftströmmen kan denna ha varit så stark att föraren ej kunnat kontrollera ekipagets sjunkhastighet.

Beroende på var i rotorn inflygning skett kan detta ha resulterat i mindre anfallsvinkel på högervingen än på vänstervingen vilket kan ha lett till en rollrörelse åt höger som föraren ej kunnat häva.

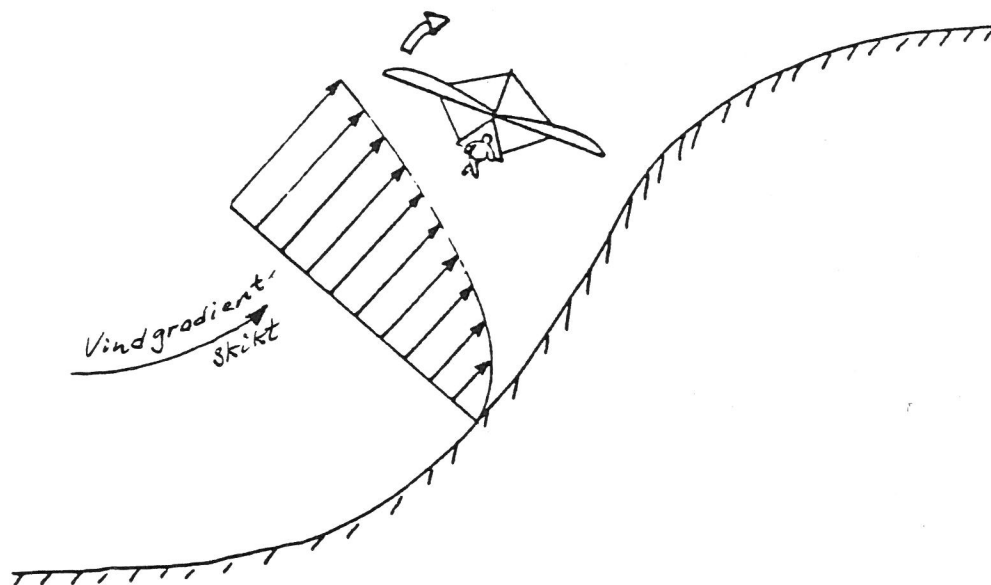
Vindgradienten dvs minskningen av vindhastigheten i luftskiktet upp till cirka 10 meters höjd över marken kan ha medfört att hängglidarens båda vinghalvor anblåsts med olika vindstyrka. Detta innebär att om hängglidaren, vars spännvidd var 10 m, ligger i en högersväng på tillräckligt låg höjd den övre (vänstra) vingen erhåller större lyftkraft än den undre (högra) i princip enligt Fig 7.

Detta förhållande kan ha åstadkommit ett sidlutningsmoment som föraren ej kunnat häva i den byiga och starka vinden.
