HAVERI 19 mars 1980

Helikopter 6 ur AF 1

UTREDNINGSRAPPORT Hkp 6 5/80

Utredningsrapport angående haveri den 19 mars 1980 med en hkp 6 ur AF 1

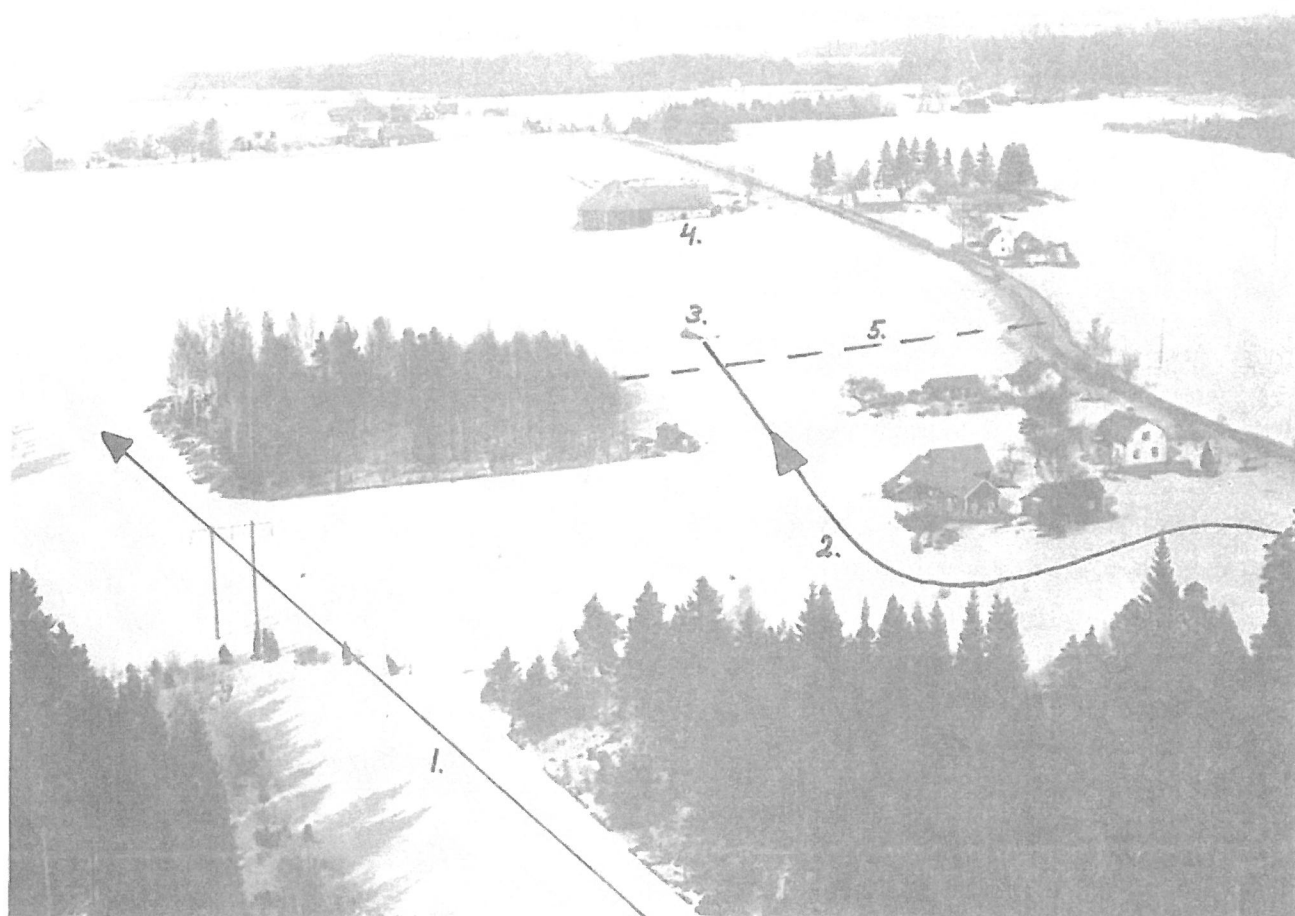
### Vy över haveriplatsen

Den justering av flygvägen som beslöts strax före haveriet motiverades av att den tidigare genomflugna kraftledningsgatan av navigatören/skytten bedömdes vara väl smal samt att flygningen där försvårades av uppvirvlande snö. Föraren hade därför intet att invända mot direktivet att förlägga flygvägen utmed ett skogsbryn ca 100 meter öster om kraftledningsgatan som framgår av vy över haveriplatsen å nästa sida.

1. Ursprunglig flygväg (kraftledningsgata)
2. Aktuell flygväg
3. Helikoptervrak
4. Ladubyggnad
5. Staglina

- Linan kontrasterade ej mot bakgrunden. Den var ej hindermarkerad. Stagstolpen var dolt belägen.
- När hkp passerade ut över den snötäckta åkern utgjorde en i flygriktningen belägen ladubyggnad med sin särpräglade takutformning ett naturligt blickfång. Om man från hkp mer eller mindre medvetet koncentrerade blicken på den avlägsna ladan upphörde därmed praktiskt taget möjligheterna att upptäcka den mer närbelägna linan.
