## HAVERI

N 369 MD

helikopter typ Hughes 500 MD

UTREDNINGSRAPPORT N 369 MD 7/80

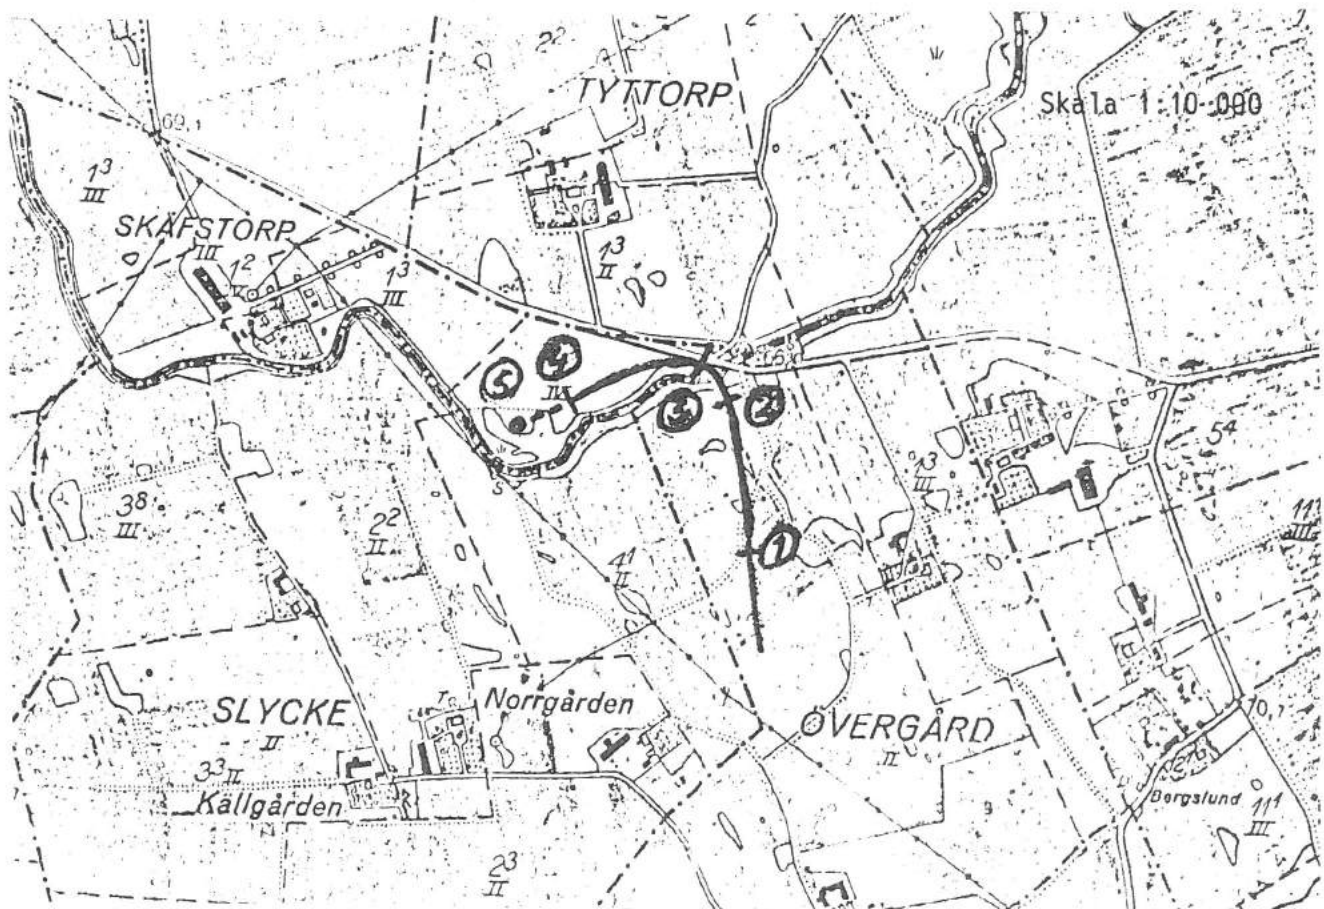
Helikopterns färdväg är inritad på kartskissen nedan där markeringarna har följande innebörd:

1. Helikoptern på rak kurs.
2. Sväng påbörjas, bankning ca  $30^{\circ}$ .
3. Bankningsvinkeln ökar okontrollerat, helikoptern förlorar höjd.
4. Första nedslagsplats.
5. Slutposition för kabin delen.

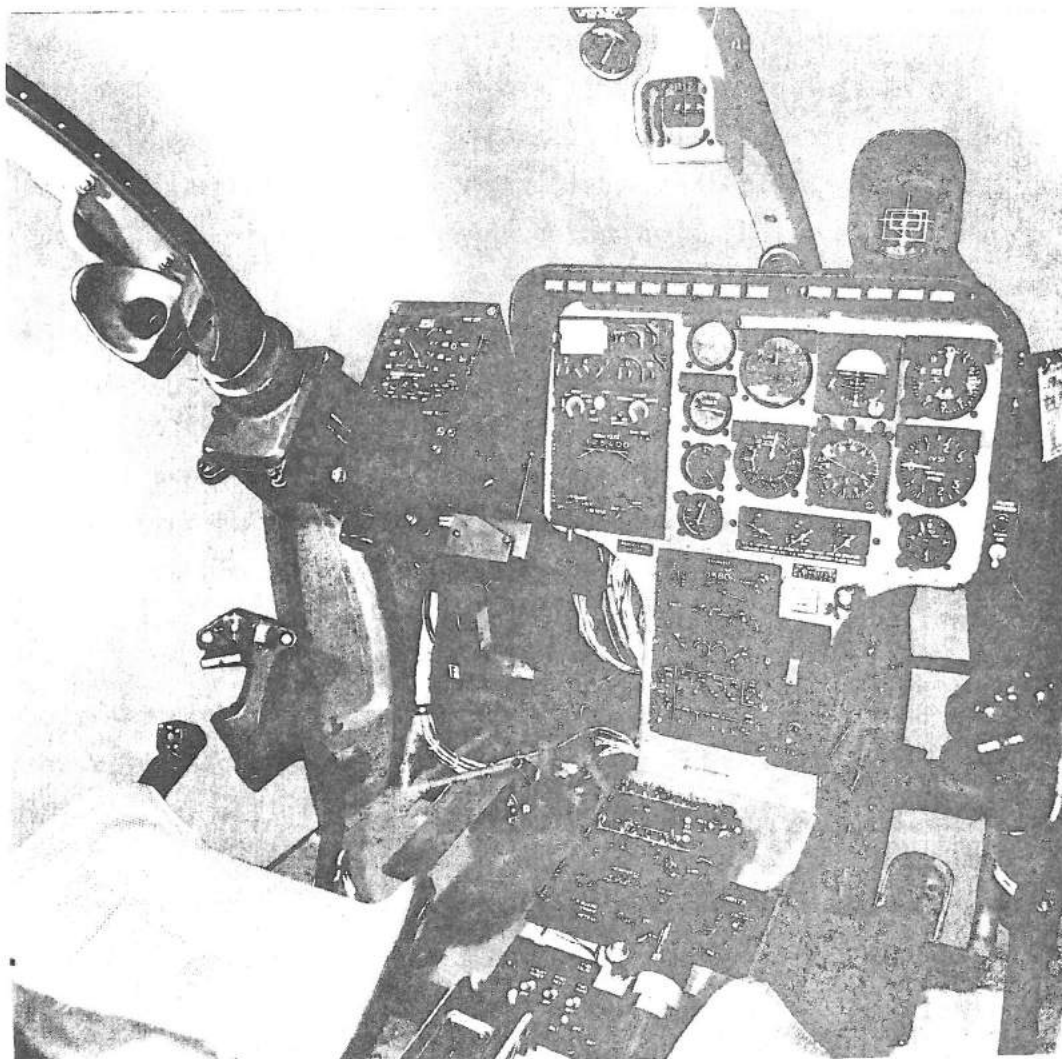
Av bilden nedan framgår att skyttens utrymme i kabinen begränsas av robotsiktet och att den vänstra styrspaken är kortare än den högra.

Framhållas bör även att robotsiktet medför att det är obekvämare att flyga i vänster- än i högersits. Vänstersitsens tillbakaförda pedalställ och kortare styrspak bidrar därtill vilket också påpekades av de förare som SHK samtalade med efter haveriet. Mot denna bakgrund bedömer SHK att precisionen vid flygning från vänstersits kan påverkas negativt särskilt om förarens benlängd är stor. Under en andra provperiod som ägde rum under år 1981 med 500 MD flögs helikoptern rutinmässigt enbart från högersits vilket ytterligare belyser vad som här nämnts.

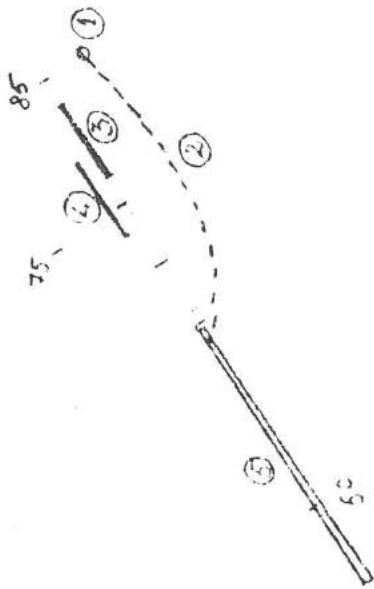
SKISS ÖVER

1. Första islagsmärke av rotorblad.
2. Spår av rotorperiferien.
3. Spår av vänster robotlavett.
4. Spår av vänster landställsmed.
5. Spår av nosskastet.
6. Framre del av stjärtboomen.
7. Stjärt med fena, stabilisator och stjärtrotor.
8. Kabin del med höger robotlavett.
9. Delar av huvudrotorblad.
10. Stjärtrotordrivaxel.
11. Vitt bladhorn.
12. Bladdämpare.
