**HAVERI  
SE-DBG  
Douglas DC-8-62  
över Tjeckoslovakien  
8 augusti 1978**

**UTREDNINGSRAPPORT  
Juli 1979**

**SE-DBG 4/78**

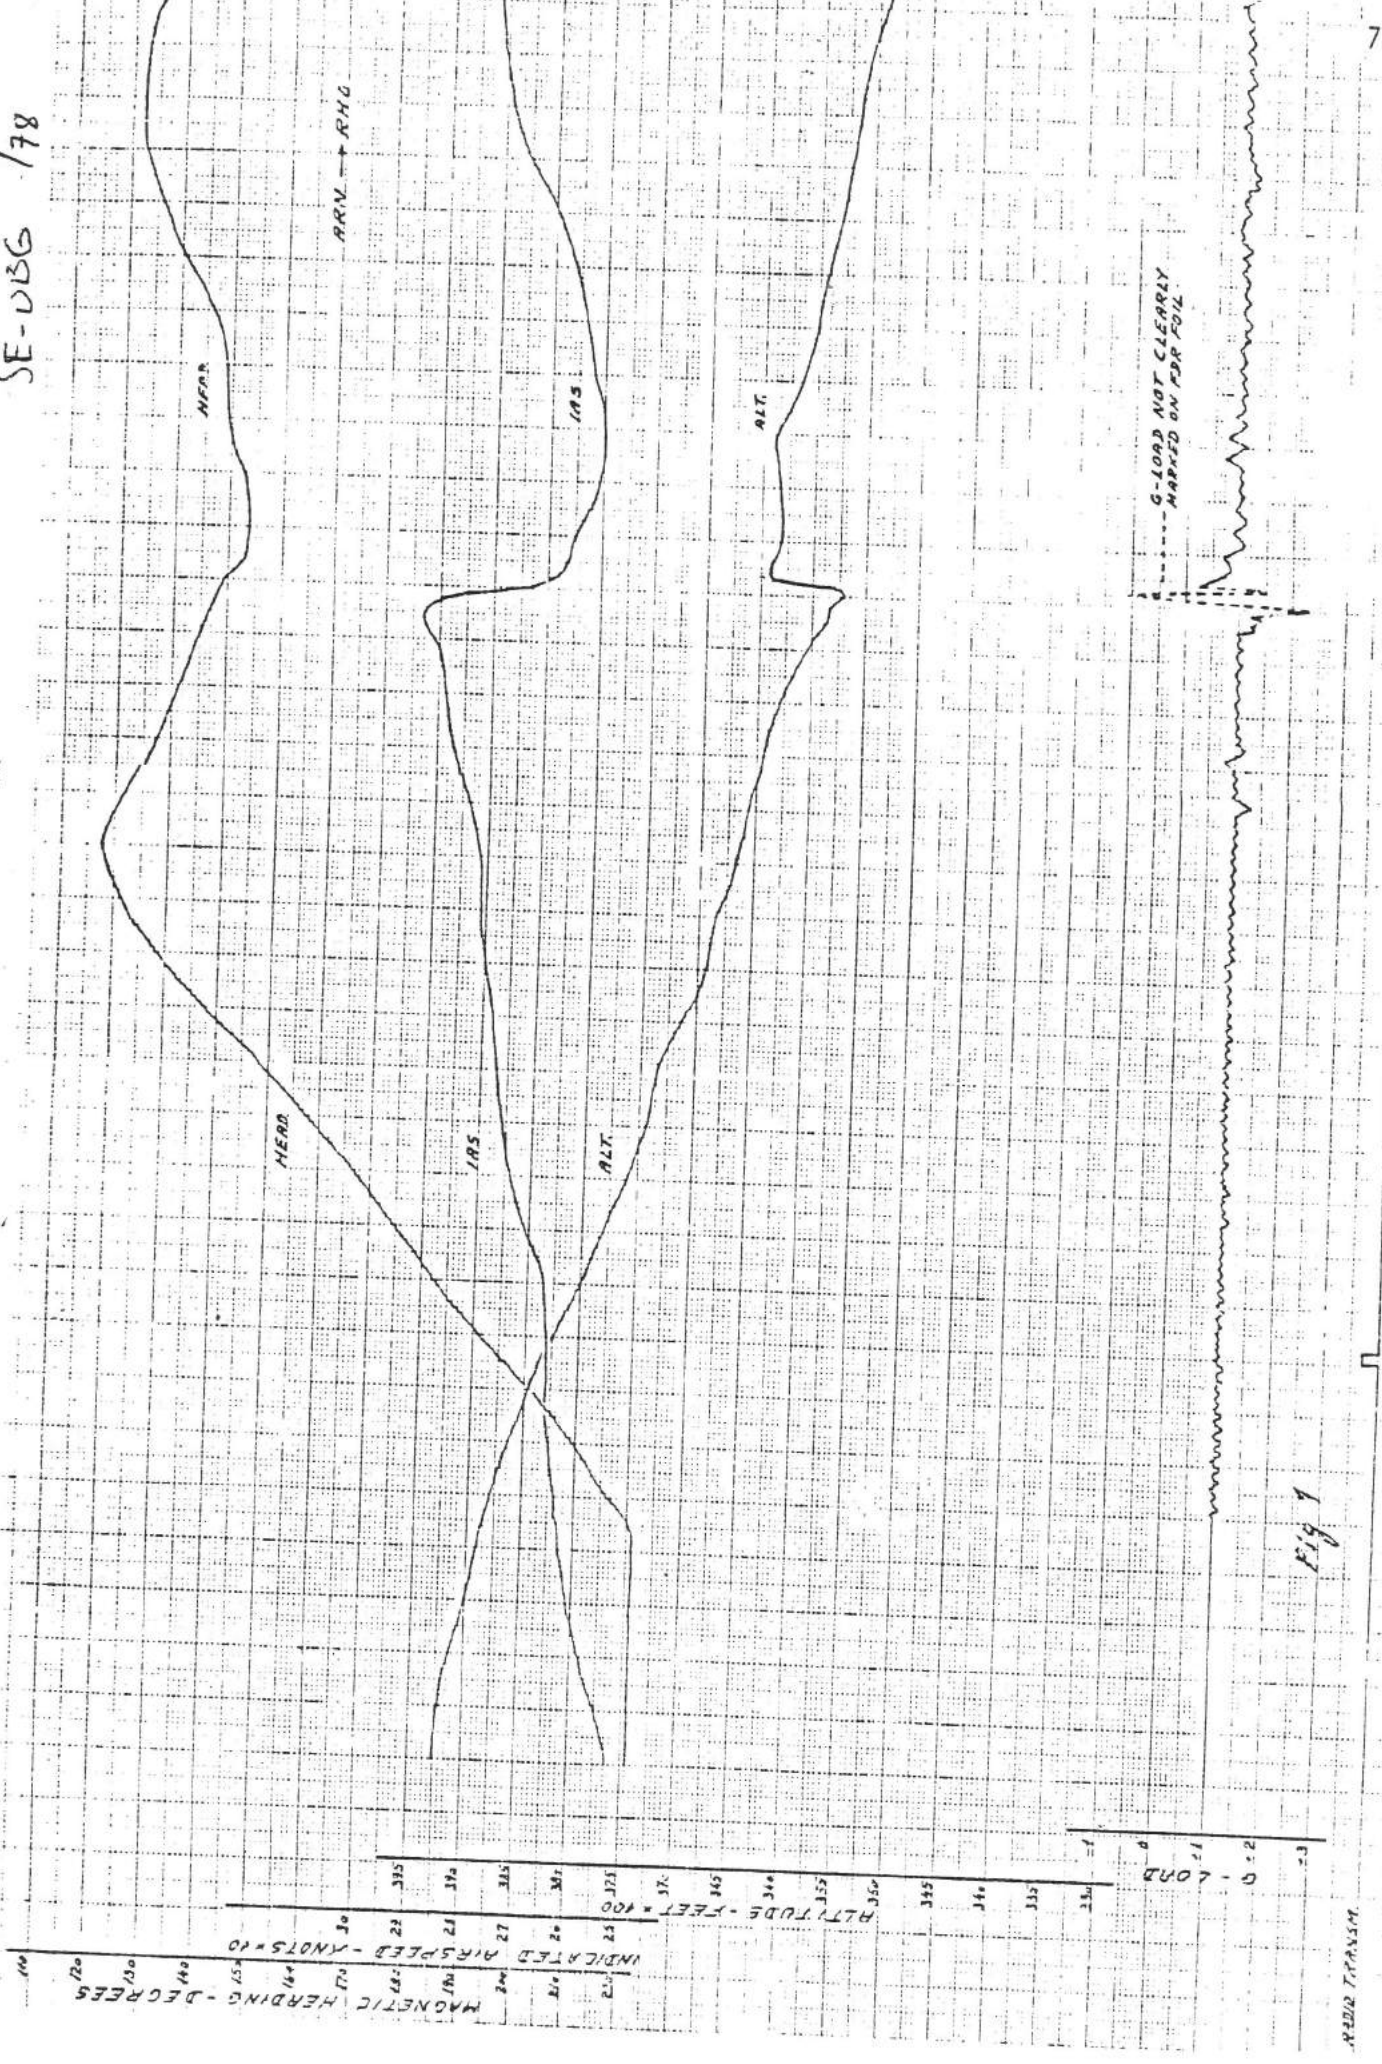
Flygplanet var utrustat med en färdregistrator, typ Sundstrand 309-400-166, som registrerar kurs, indikerad fart, höjd och lastfaktor. Registrerade data (se fig 1 nästa sida), visar följande:

Cirka 3 minuter och 35 sekunder efter det flygplanet lämnat höjden 39 300 ft nådde det en höjd av cirka 35 850 ft och hade då en indikerad fart  $V_i \sim 293$  knop. \*) Då började flygplanet en upptagning med en lastfaktor som på cirka 5 sekunder ökade från 1 till drygt 2 g. I samband med detta förlorade planet fart. Den indikerade höjden fortsatte att minska till 35 700 ft. Därefter ökade den snabbt till cirka 36 400 ft. Omedelbart efter upptagningen gjorde flygplanet en bunt-rörelse med en lastfaktor på ungefär - 1 g. Flygplanet påbörjade höjdminskningen under sväng mot vänster som vid registreringstiden 2 minuter 50 sekunder övergick till högersväng. Vid olyckan ändrades svängen återigen till vänstersväng.

Registreringen visar således att flygplanet under höjdminskning och sväng med fartökning plötsligt gjorde en upptagning efterföljd av en buntrörelse. Registreringen av lastfaktor på registratorbandet under tiden för den snabba lastfaktorändringen har varit otydlig.

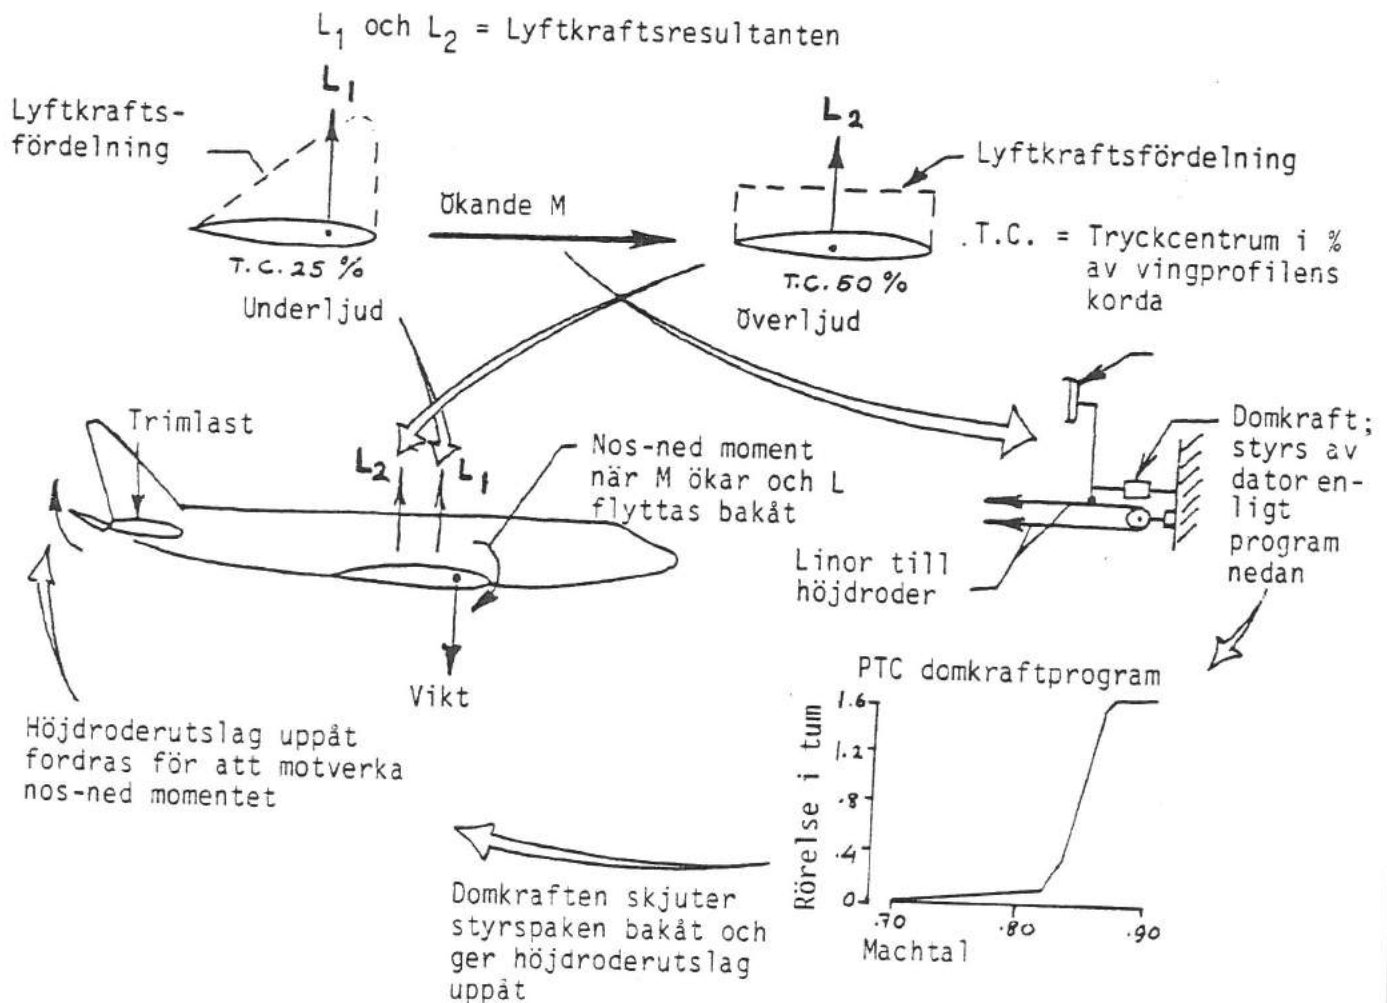
Fig 2. Transoniska trimproblem

När flygplanet närmar sig ljudhastigheten uppstår lokal överljudshastighet på delar av vingen. Detta medför att vingens tryckcentrum (T.C. på fig 2) flyttas bakåt. Denna förflyttning av tryckcentrum fortsätter när flygplanets fart ökar till dess hela vingen befinner sig i överljudströmning. På grund härav får planet ett nos-ned moment som medför en dykning. För att motverka detta har man försett flygplanet med en trimanordning som ger ett höjdroderutslag uppåt. Denna trimanordning "pitch trim compensator" styrs av totaltryck och atmosfärtryck och är kalibrerad att trimma bort nos-ned momentet vid farter i närheten av ljudhastigheten. PTC-domkraftens rörelse som funktion av machtalet i standardatmosfären visas i fig 2.

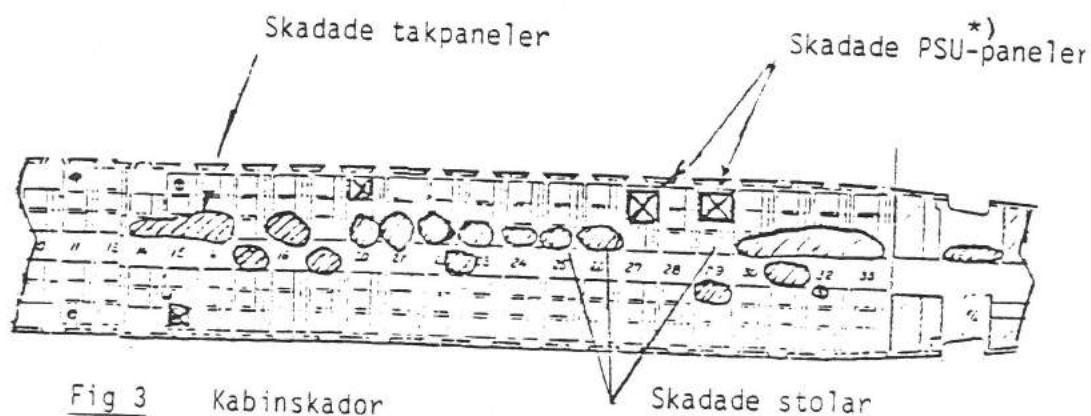
Fig 3 Kabinskador

De skador som fanns begränsades till passagerarkabinens intredning och hade förorsakats av att passagerare, kabinbesättning och kabinutrustning hade slängts omkring under den plötsliga tipprörelsen.

- Takpaneler, 14 stycken. Panelskadornas fördelning i kabinen visas i fig 3.

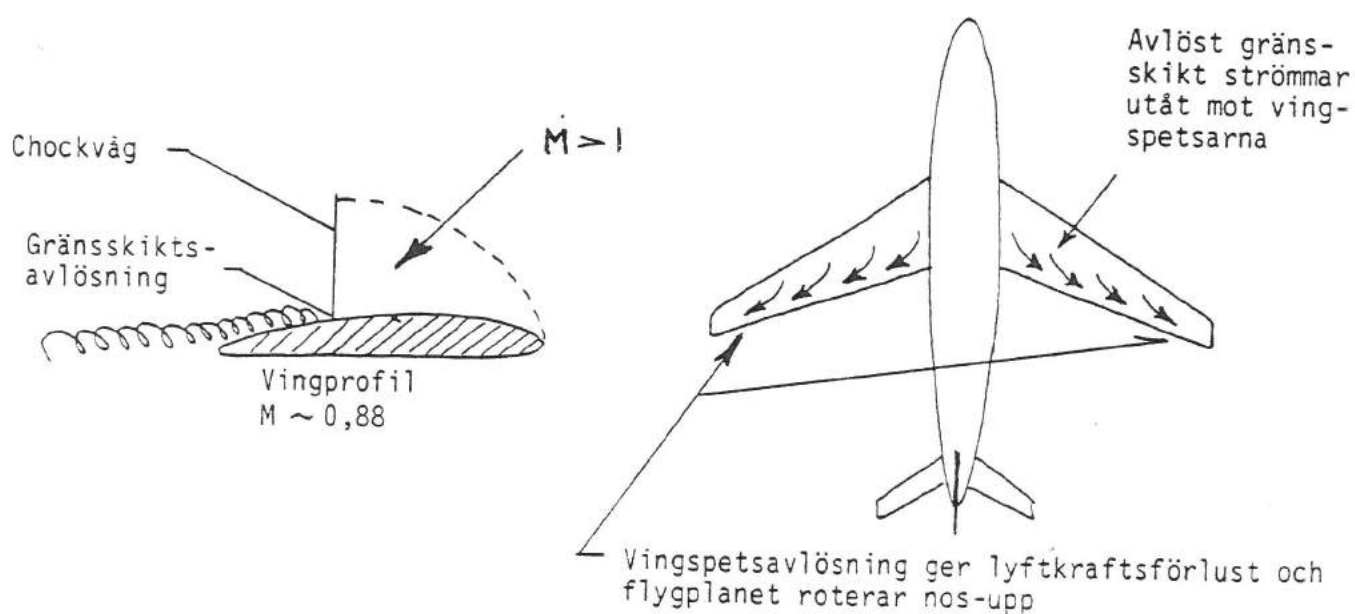
Fig 4 Nos-upp rörelse vid vingspetsavlösning

Däremot finns i den grundläggande utbildningen inget nämnt om att ett pilvingeformat flygplan även kan göra en nos-upp rörelse vid transoniska farter utan att besättning, styrautomat eller PTC:n gör något roderutslag. Huruvida flygplanet på grundstyrsystemet (dvs utan PTC och styrautomat) kommer att rotera nos-ned eller nos-upp beror på anfallsvinkeln. När denna blir tillräckligt hög kommer gränsskiktet att avlösas när det strömmar genom den chockvåg som bildas i bakkanten på överljudsområdet på vingens ovansida, se fig 4. Det avlösta gränsskiktet kommer att strömma utåt mot vingspetsarna.

Till att börja med, när avlösningen är liten, känner man enbart en skakning i flygplanet från turbulensen. Detta kallas "transonic buffeting" och omtalas i handboken. När anfallsvinkeln ökar när gränsskikts-avlösningen vingens ytterdelar och lyftkraftresultanten på vingen

flyttas framåt. Resultatet blir att längdstabiliteten minskar och att flygplanet börjar rotera nos-upp av sig självt.

Framåtflyttningen av lyftkraften på grund av gränsskiktsavlösning kan bli mycket större än bakåtflyttningen på grund av överljudshastigheten. Partiell överstegring av vingen kan således eliminera hela "tuck-under"-tendensen och därmed behovet av en PTC. Både PTC och flygplanets aerodynamik kan då samverka så att flygplanets nos lyftes. Det är dock inte nödvändigt att PTC:n skall vara tillslagen för att en kraftig nos-upp rörelse skall erhållas. Om styrautomaten är tillkopplad och nos-upp rörelsen blir så snabb att styrautomaten inte orkar trimma bort rörelsen kommer den att automatiskt kopplas bort, varvid nos-upp rörelsen kan förstärkas. Den typ av längdstabiliseringsproblem som ovan nämnts, "transonic tuck-under", och "transonic pitch-up" existerar i varierande grad för alla pilvingeformade flygplan.

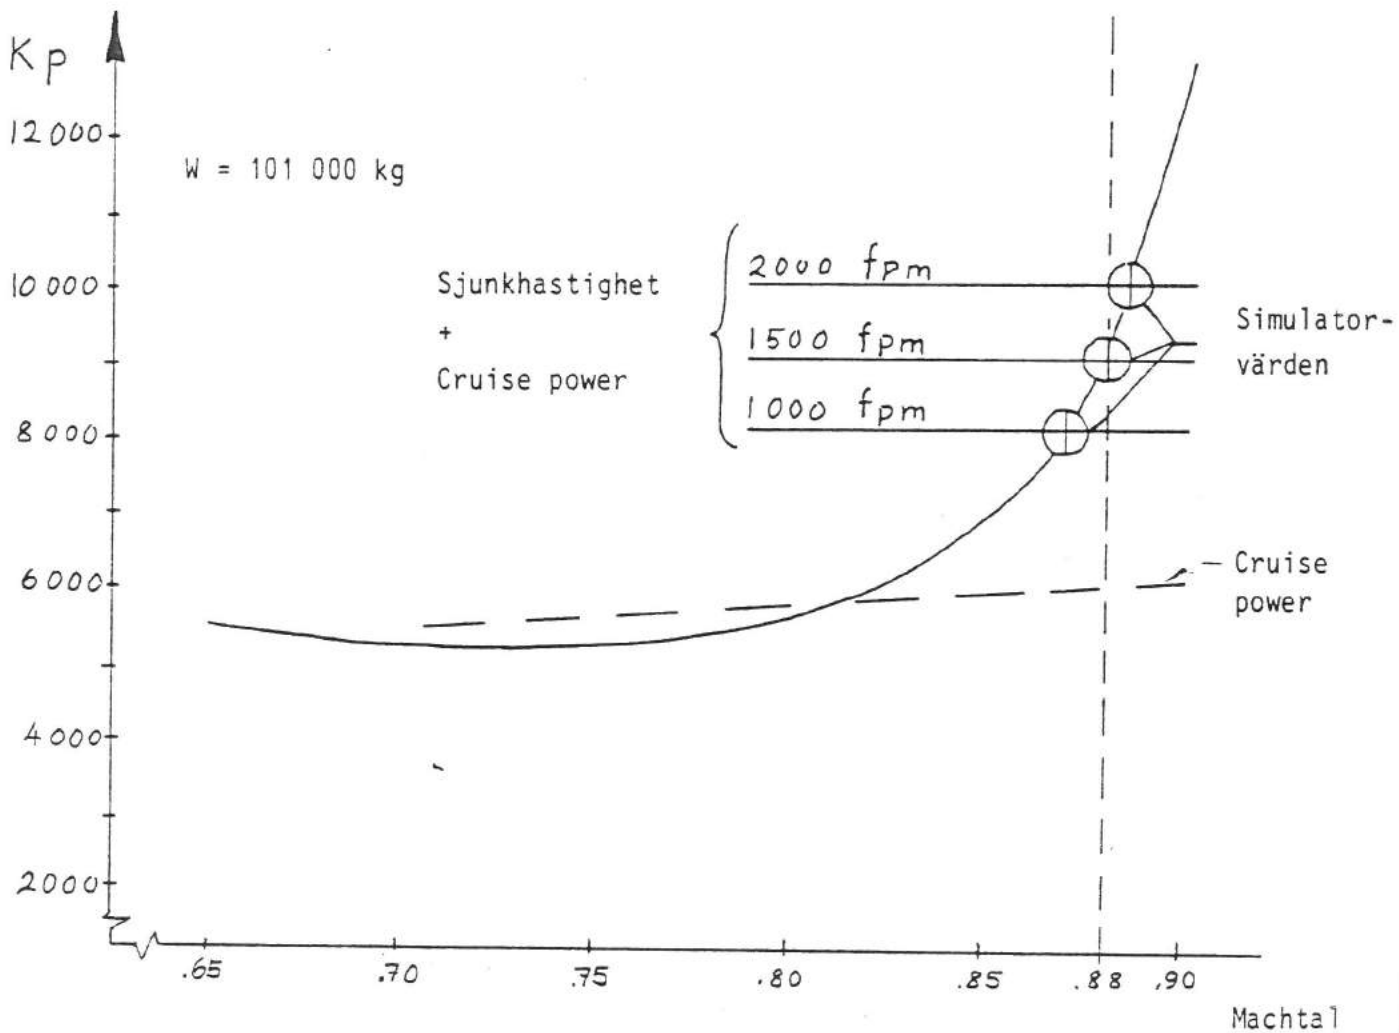
Fig 5 Motstånd och dragkraft på 36 000 ft höjd

Motståndet på 36 000 ft höjd har beräknats med hjälp av underlag från SAS. Resultatet visas i fig 5.

Diagrammet visar att man måste ha en sjunkhastighet på ungefär 1 500 ft/min och ganska högt pådrag på samtliga fyra motorer för att kunna nå machtal av storleksordningen 0,88.
