STATENS HAVERIKOMMISSION (SHK)
BOARD OF ACCIDENT INVESTIGATION

Rapport C 1989:68
Luftfartshändelse 1989-08-08
på Motala flygplats, E län
Ärende SE-FCP 69/89

SAMMANFATTNING AV UTREDNINGSRAPPORT C 1989:68
Ärende SE-FCP 69/89

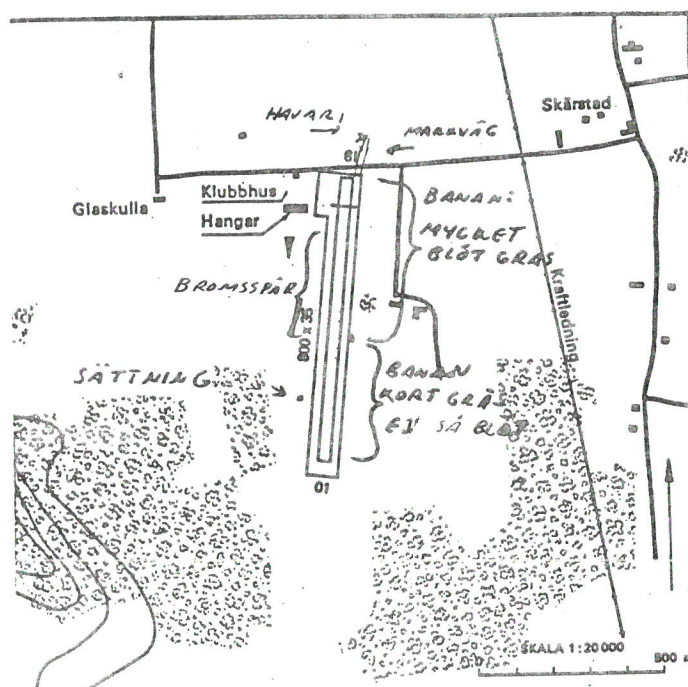
Bana 01 övergår i sin norra ände i en något högre belägen markväg som
 går över en åker. Föraren har markerat haveriplatsen på nedanstående
 skiss över flygplatsen. Han har där även markerat kort, ej så blött
 gräs i början av banan och något längre, mycket blött gräs resten av
 banan.

Högra vingen bröts av mot gödselhögen.

- a) Föraren var behörig att utföra flygningen.
- b) Luftfartyget var luftvärdigt.
- c) Det finns inga tecken på tekniskt fel på flygplanet.
- d) Det aktuella vädret har inte inverkat.
- e) Efter landning passerade flygplanet banänden och kolliderade med ett hinder på ett angränsande fält.

Haveriet berodde dels på att föraren efter landning låste flygplanets hjul varvid planet gled över banänden, dels på att föraren därefter ej kunde undvika ett fristående hinder.
