SE-TMO
segelflygplan typ SZD-30 "Pirat"
i Storsjön vid Bryggholmen nära Sandviken

UTREDNINGSRAPPORT SE-TMO 5/78

STATENS HAVERIKOMMISSION

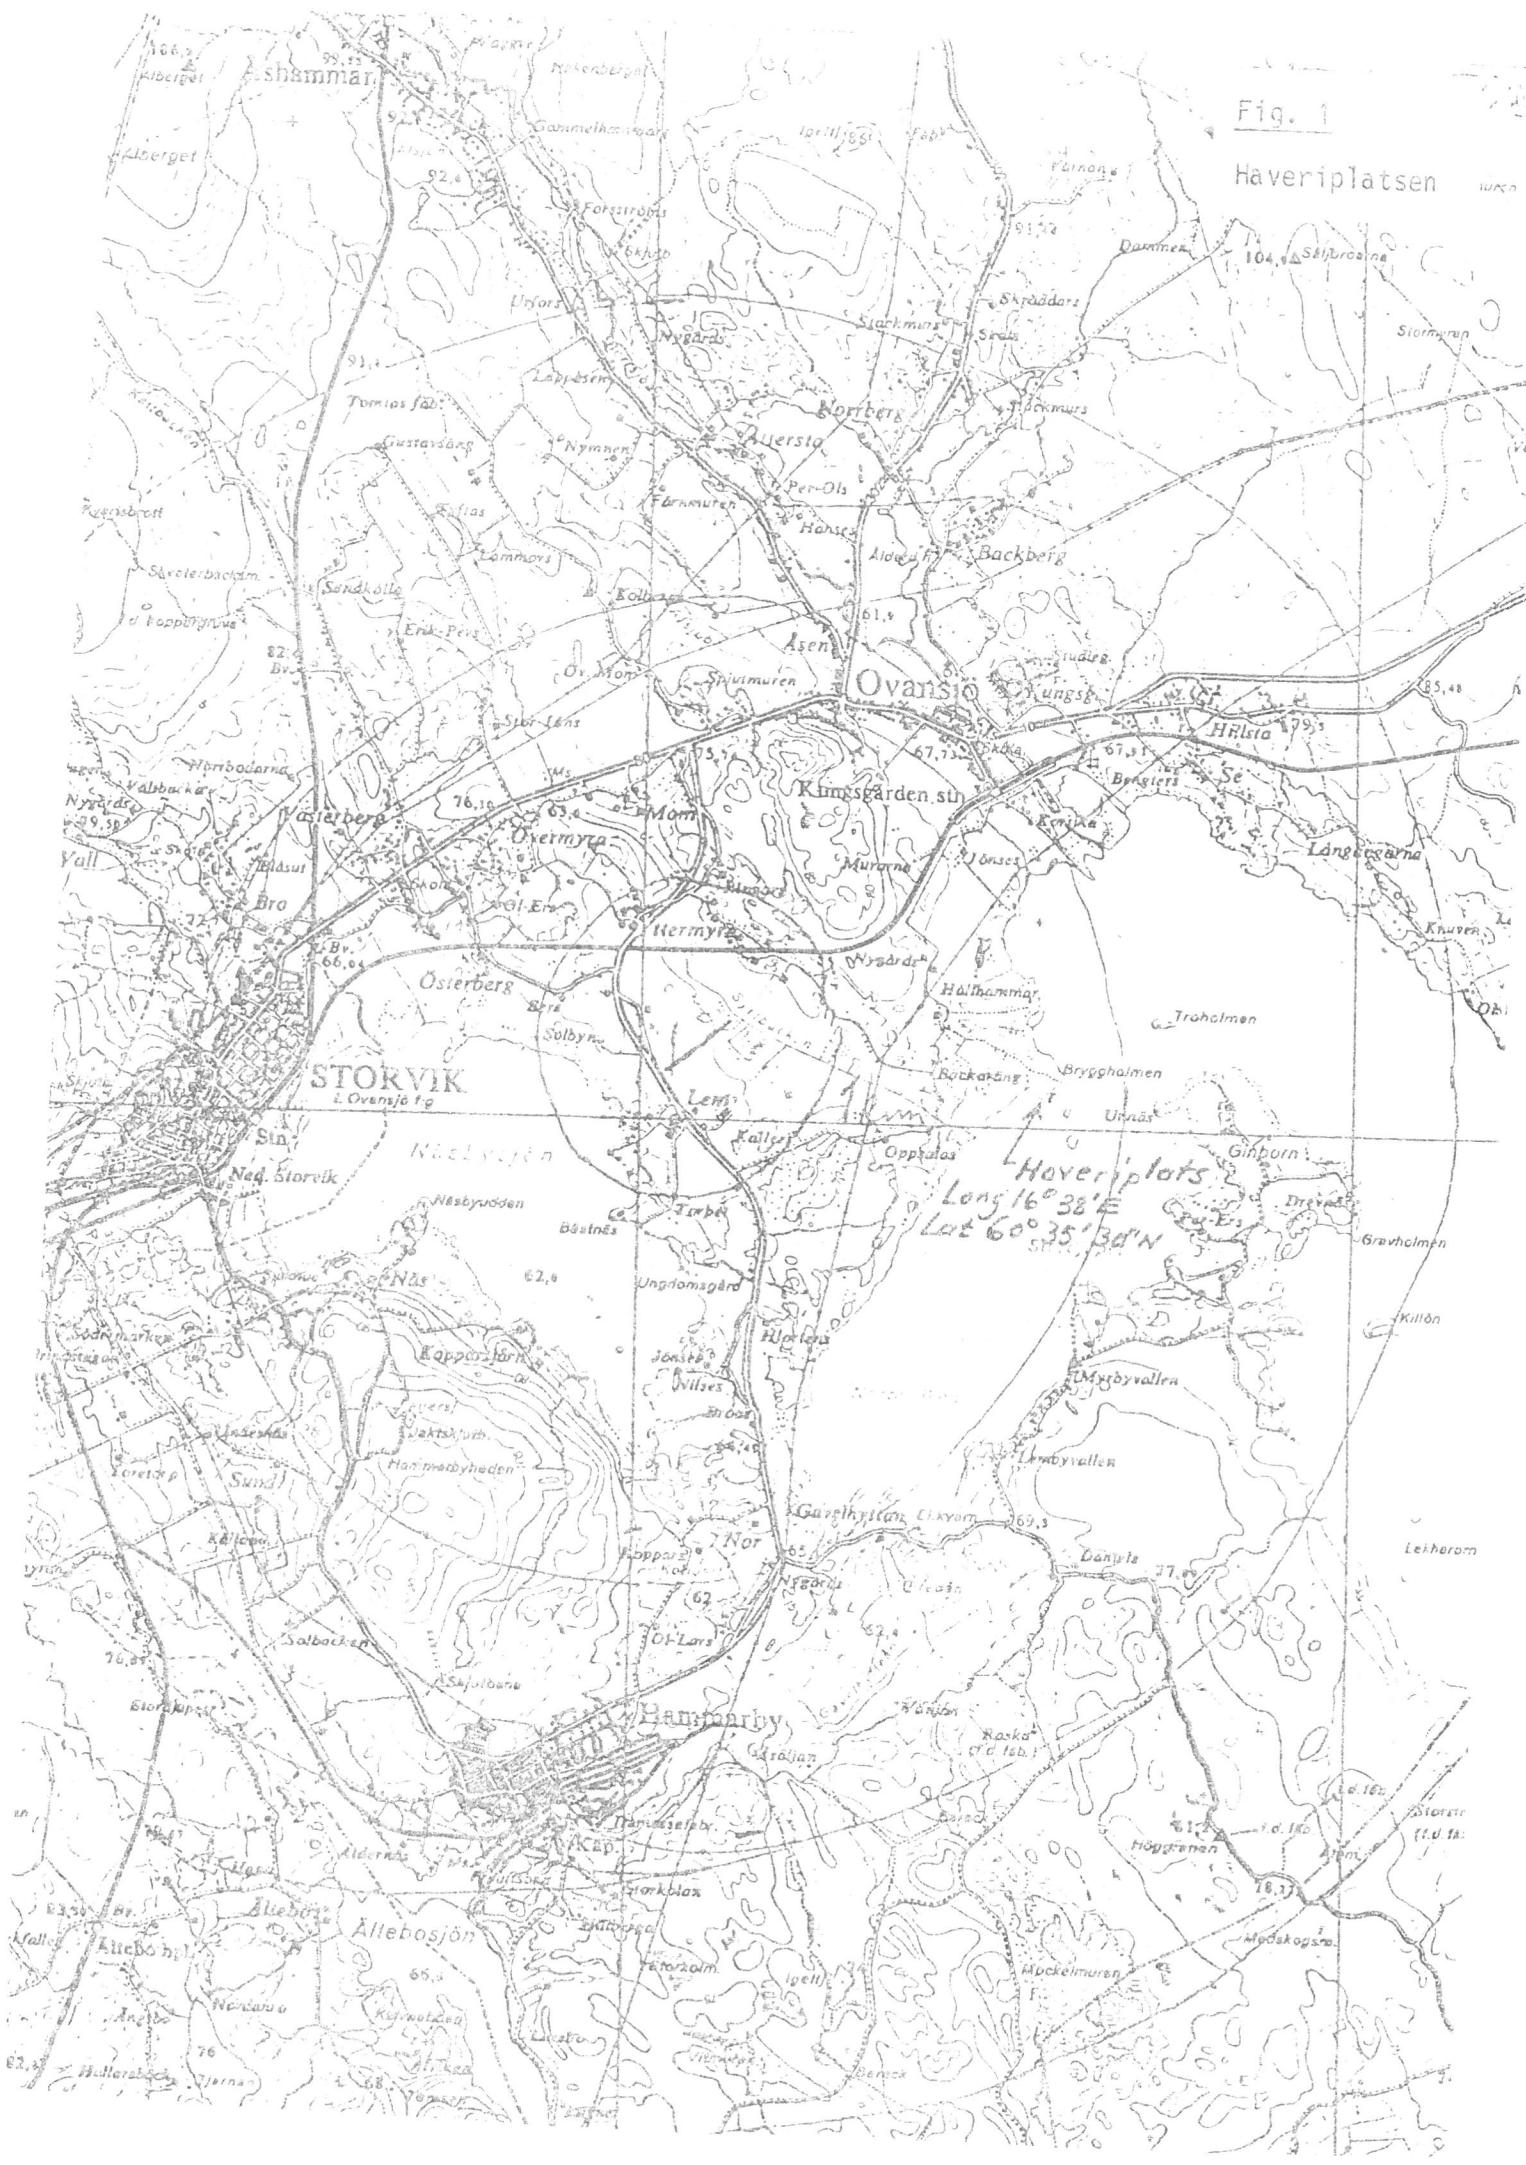
Fig. 1

Cirka kl 16.15 hörde flera vittnen en smäll och observerade en mängd vrakdelar i luften. Flygplanets kropp med föraren fastspänd i sitsen återfanns i Storsjön ca 20 m söder om Bryggholmen. Vrakdelar hade spridits över holmen och i vattnet runt denna.

Flygplankroppen föll i Storsjön ca 20 m söder om Bryggholmen, se fig 1.

Haveriplatsen
