STATENS HAVERIKOMMISSION (SHK)
BOARD OF ACCIDENT INVESTIGATION

Rapport C 1989:41
Luftfartshändelse 1989-02-20
Frösöns kontrollzon, Z län
Ärende SE-GYY/Sk50 8/89

RAPPORT C 1989:41

SAMMANFATTNING AV UTREDNINGSRAPPORT C 1989:41
Ärende SE-GYY/Sk 50 8/89

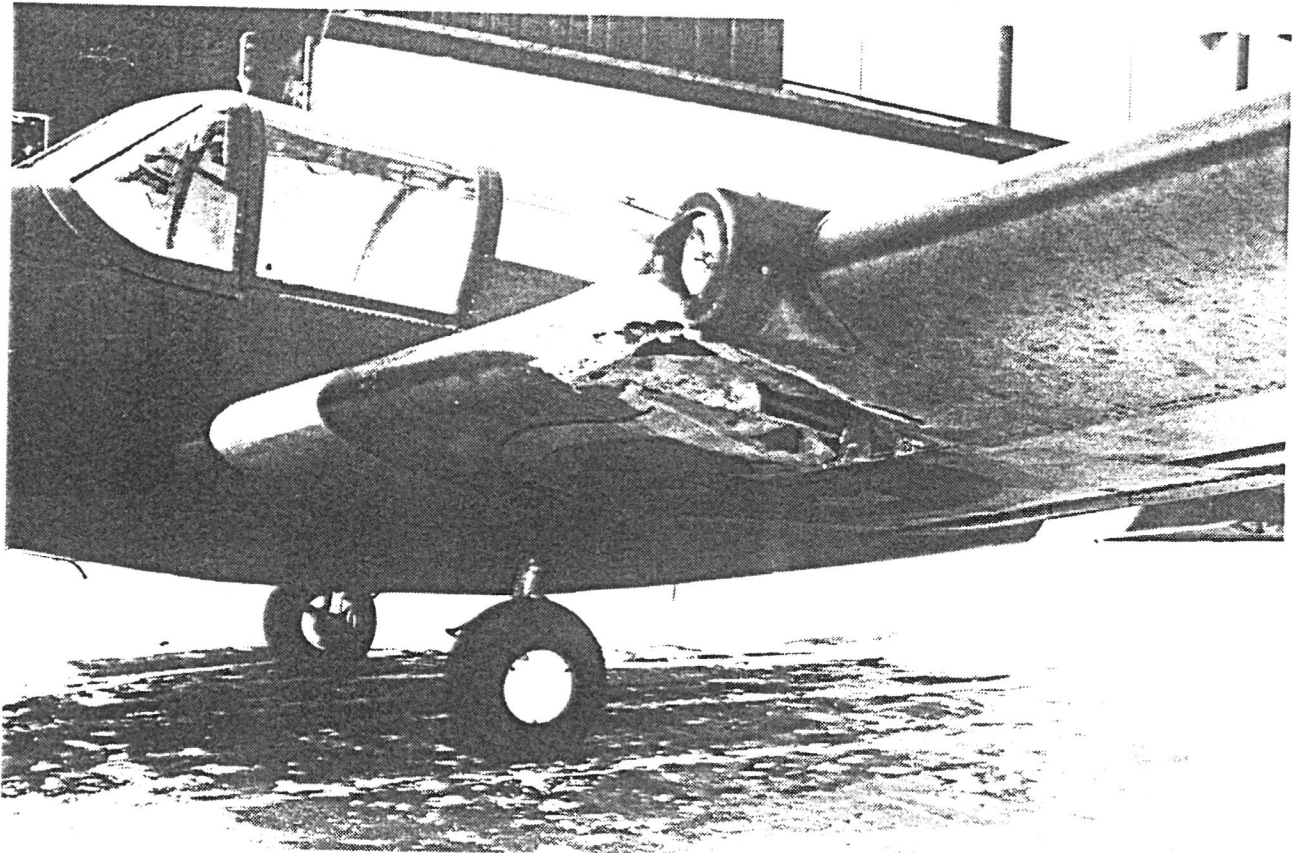
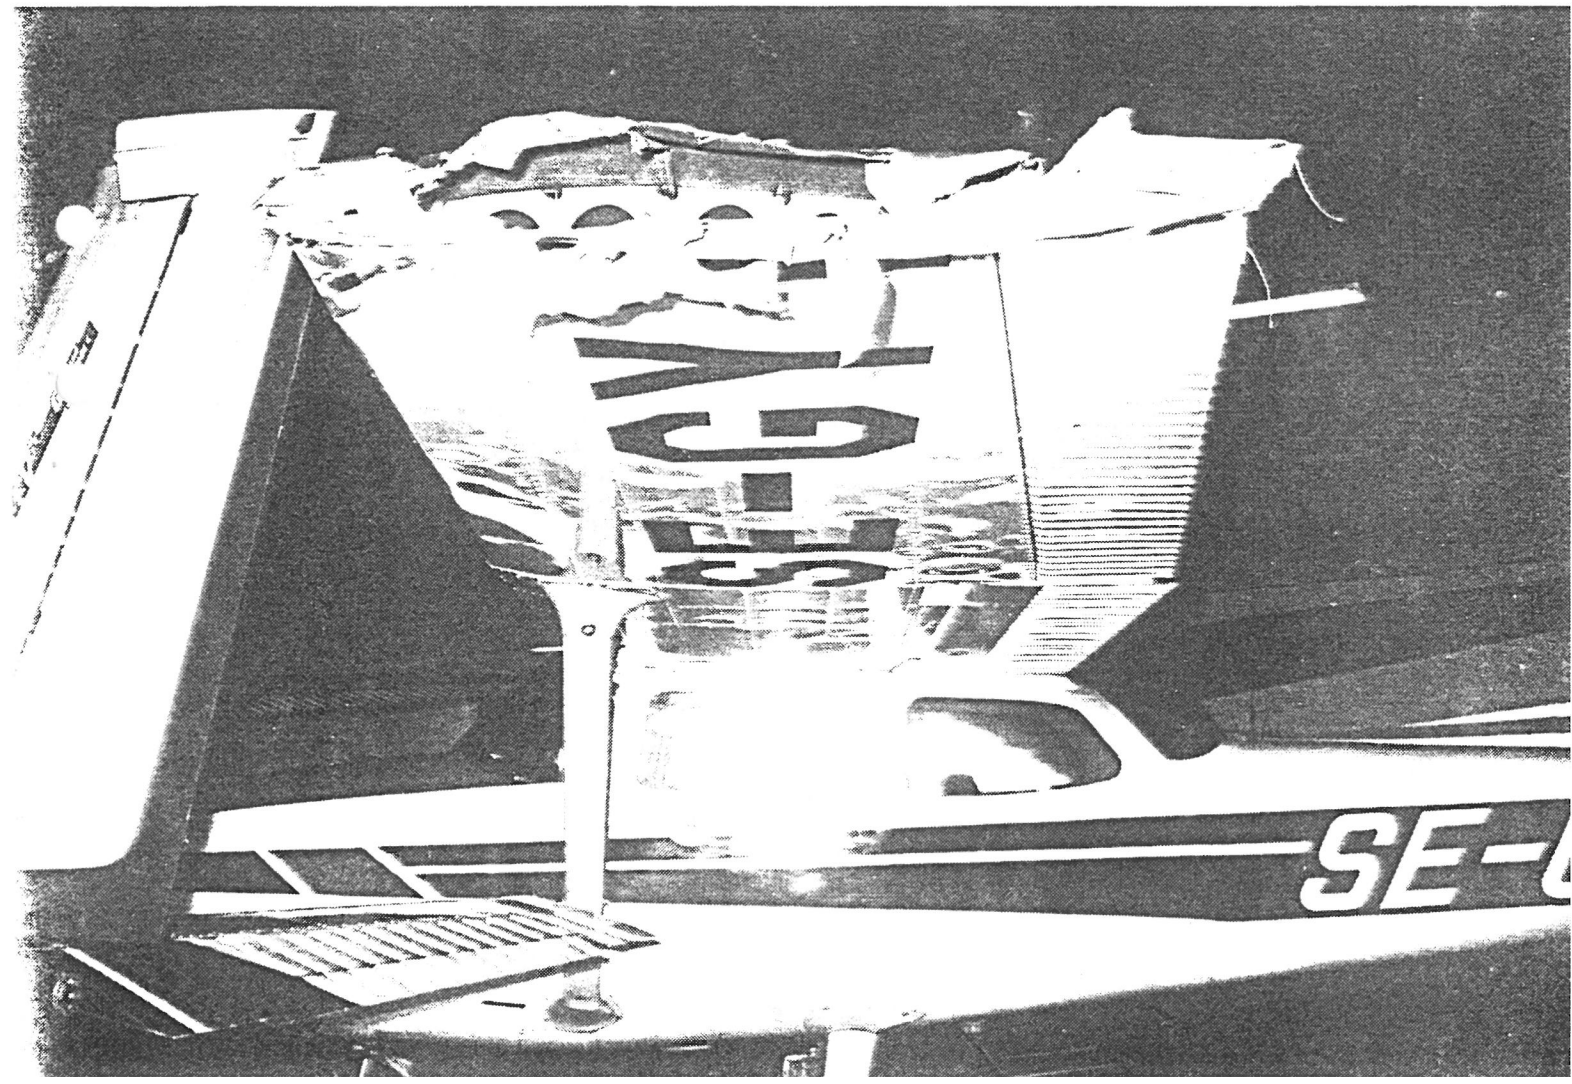
Under Cessnans väntläge i högersväng och D71 stigning kom de båda flygplanen att kollidera ca kl 10.29 omkring 3 km NNO flygplatsen på 500 fot (150 m) höjd. Eleven i Cessnan fick kontakt med D71 någon sekund före kollisionen och hann påbörja en undanmanöver åt höger, nedåt. Cessnans vänstra vingpets träffade ungefär mitt på D71:s vänstra vinge. Kollisionen inverkade inte på flygplanens manöverbarhet varför båda flygplanen kunde landa normalt. D71 landade på Östersund/ Frösöns flygplats och Cessnan valde att landa på Ope-fältet 17 km SO om Östersund.

Båda flygplanen fick lätta skador på respektive vänstervinge.
