STATENS HAVERIKOMMISSION (SHK)
BOARD OF ACCIDENT INVESTIGATION

Rapport C 1989:51
Luftfartshändelse 1989-04-05
Skalmodalen, AC län
Ärende SE-HKC/SE-HEY 20/89

SAMMANFATTNING AV UTREDNINGSRAPPORT C 1989:51
Ärende SE-HKC/SE-HEY 20/89

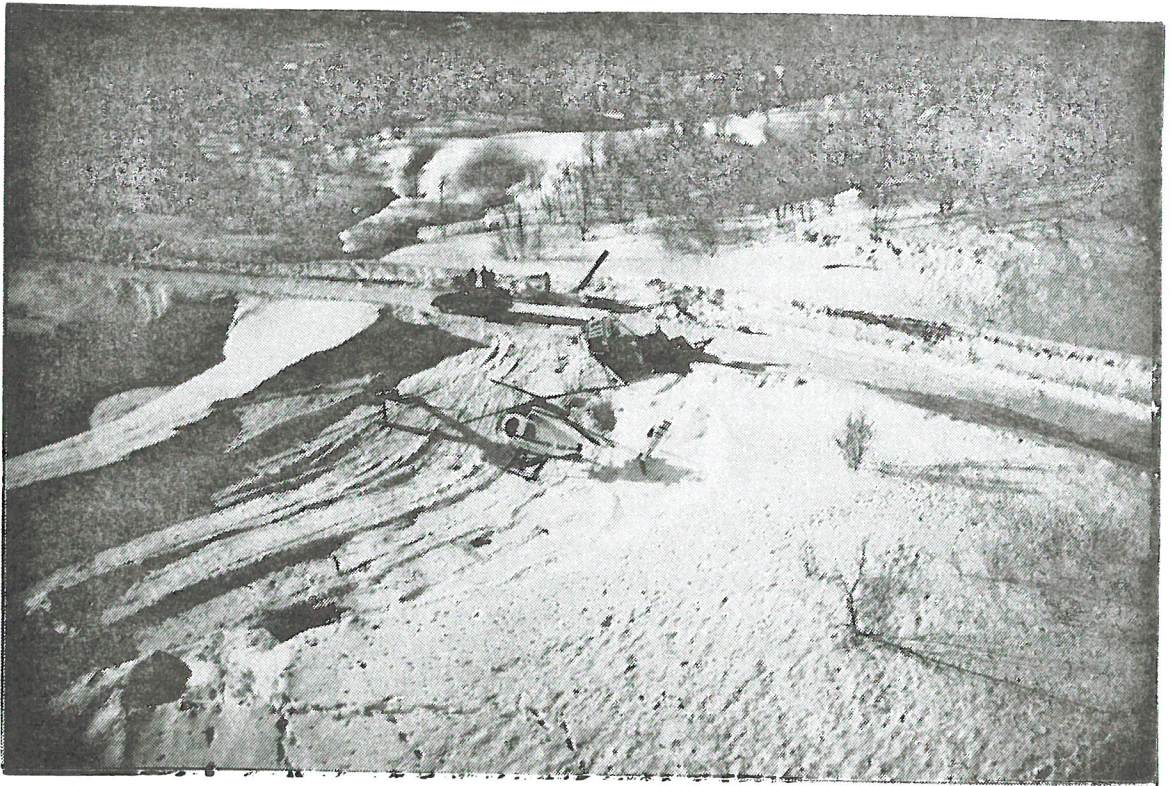
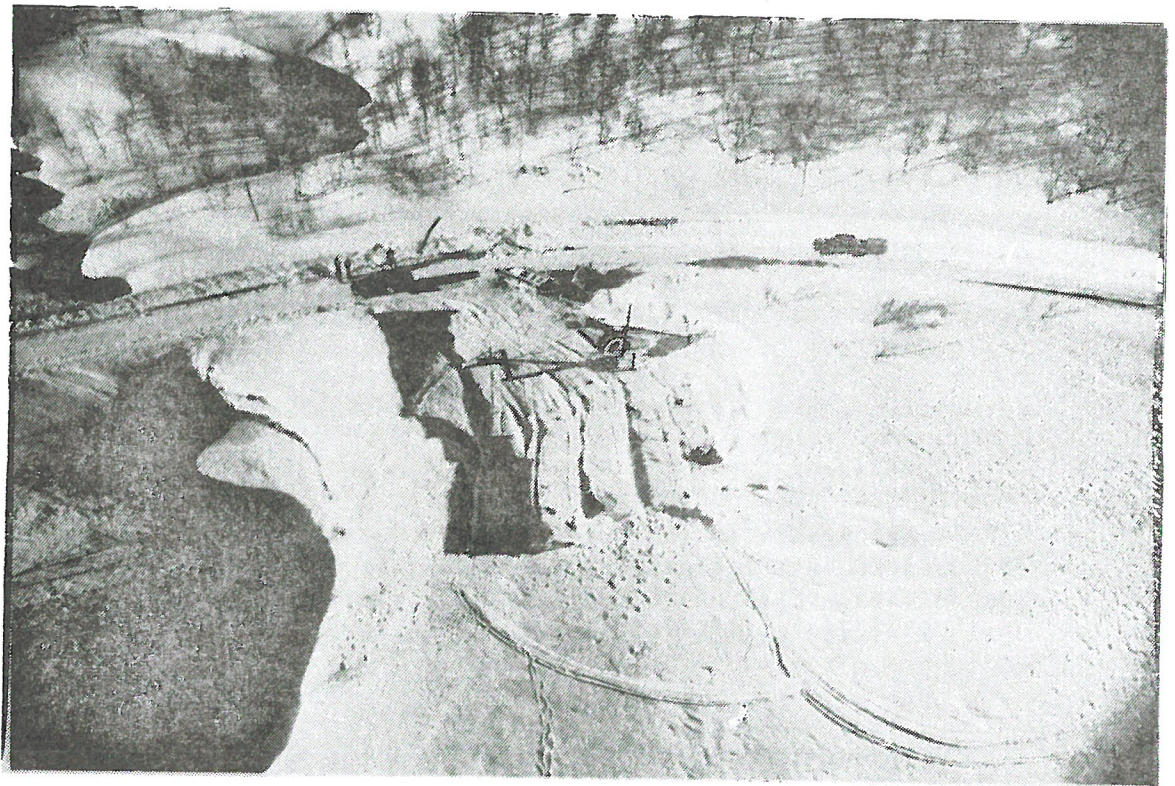
KC: Stjärtbommen var avslagen. Huvudrotorn gick av vid masttoppen. Kroppen var deformerad, särskilt nospartiet.

EY: Ett rotorblad och stjärtbommen deformerade. Strukturella skador på bakkroppen och motorkåporna.

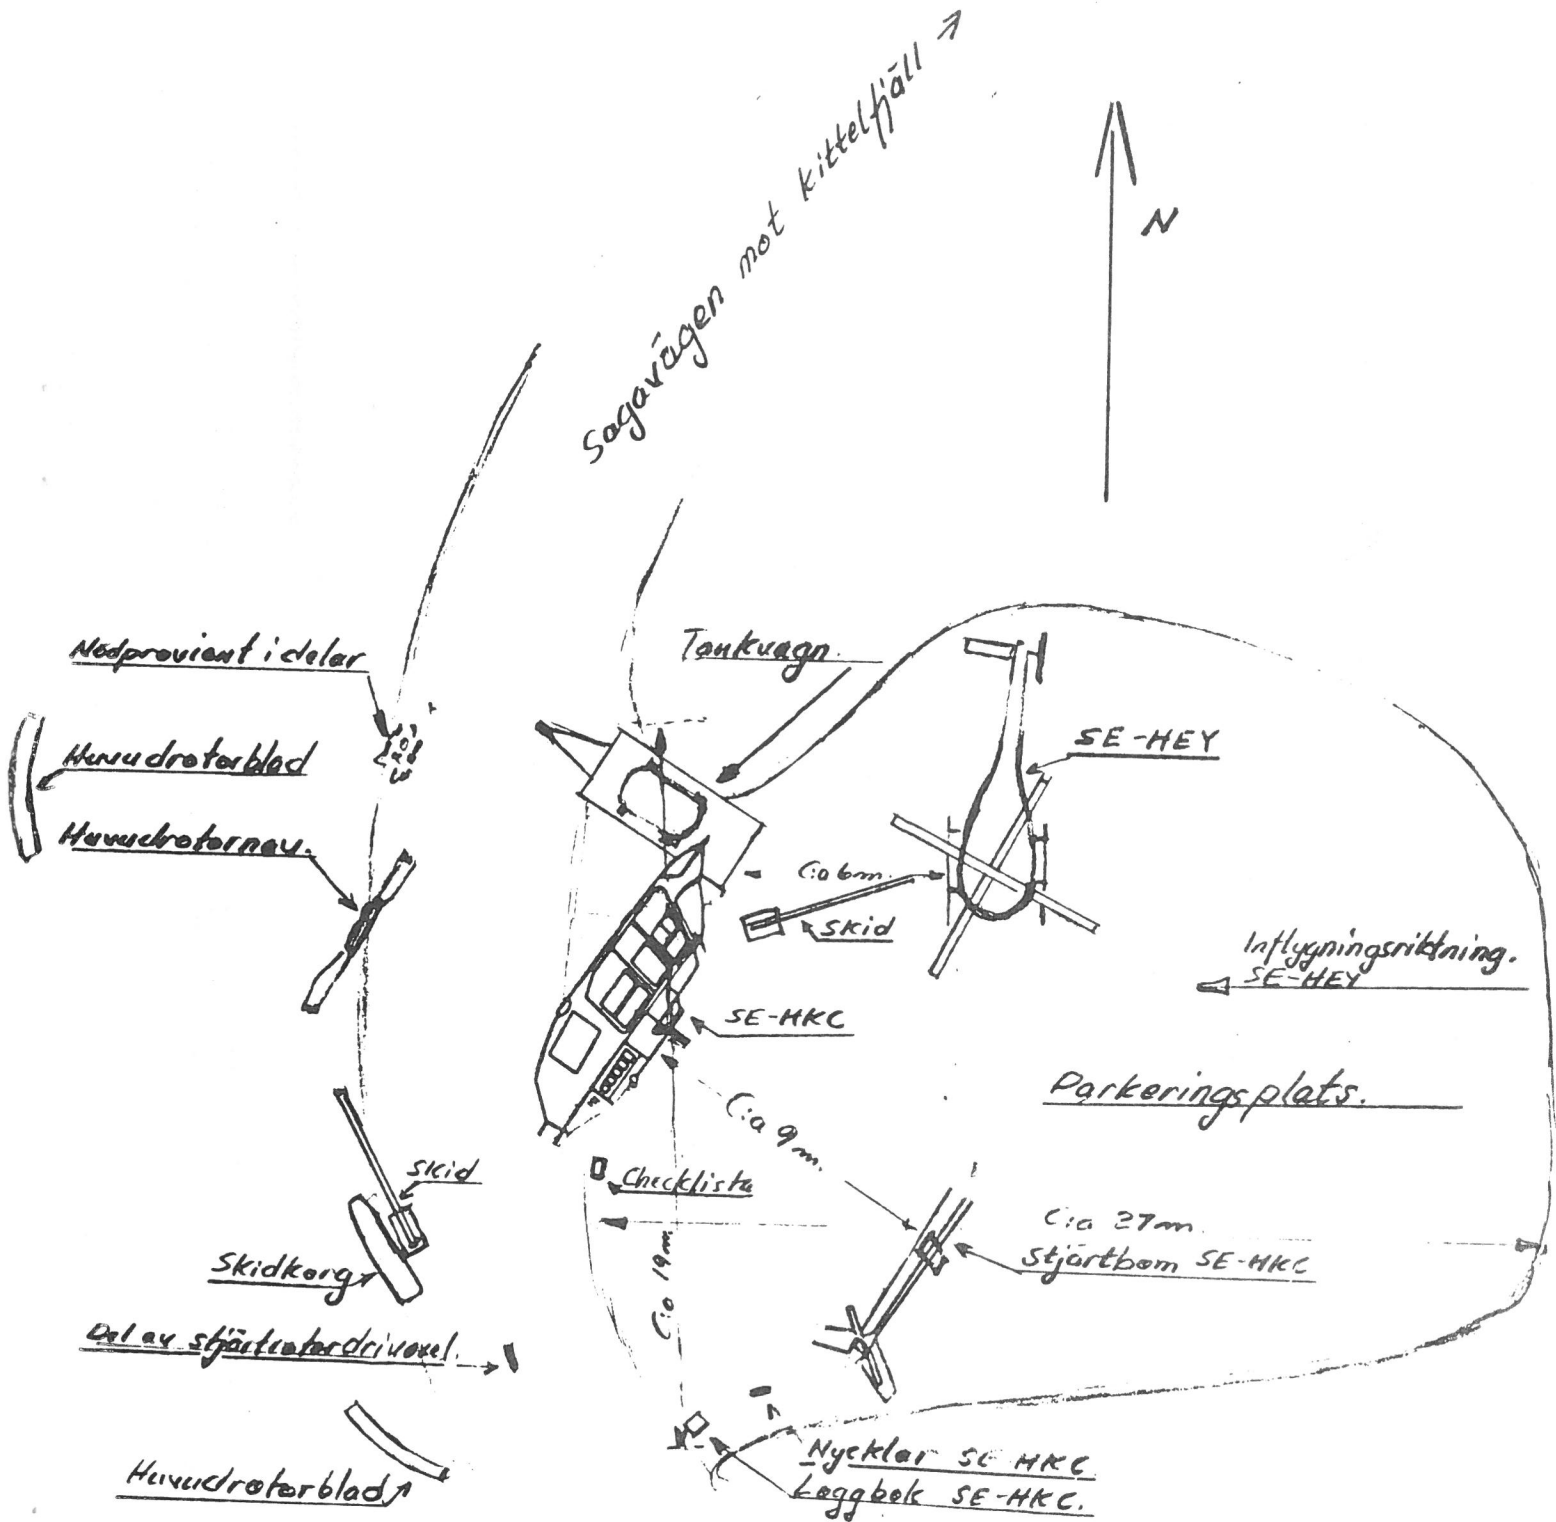
Väg och parkeringsplats i sluttande öppen fjällterräng, täckt av hård snö, ej virvelsnö. Parkeringsplatsen är 27 x 18 m och sluttar kraftigt från vägen. Parkeringsplats och väg var snöröjda. Se fotografier, bilaga 2, och skiss, upprättad av föraren av KC och även åberopad av föraren av EY, bilaga 3.

Föraren av KC har uppgett att KC före kollisionen var uppställd så att huvudrotorn nådde ut över vägen och att därför en vakt ställts ut för att varna vägtrafikanter.

Parkeringsriktning SE-MKC samt
Tankvagn: SE-MKC har rotornet tvärv.
motsols.
