STATENS HAVERIKOMMISSION (SHK)
BOARD OF ACCIDENT INVESTIGATION

Rapport C 1988:52
Luftfartshändelse 1988-10-05
Riksväg 46 intill Falköpings
flygplats, R län
Ärende SE-GX0 59/88

SAMMANFATTNING AV UTREDNINGSRAPPORT C 1988:52
Ärende SE-GX0 59/88.

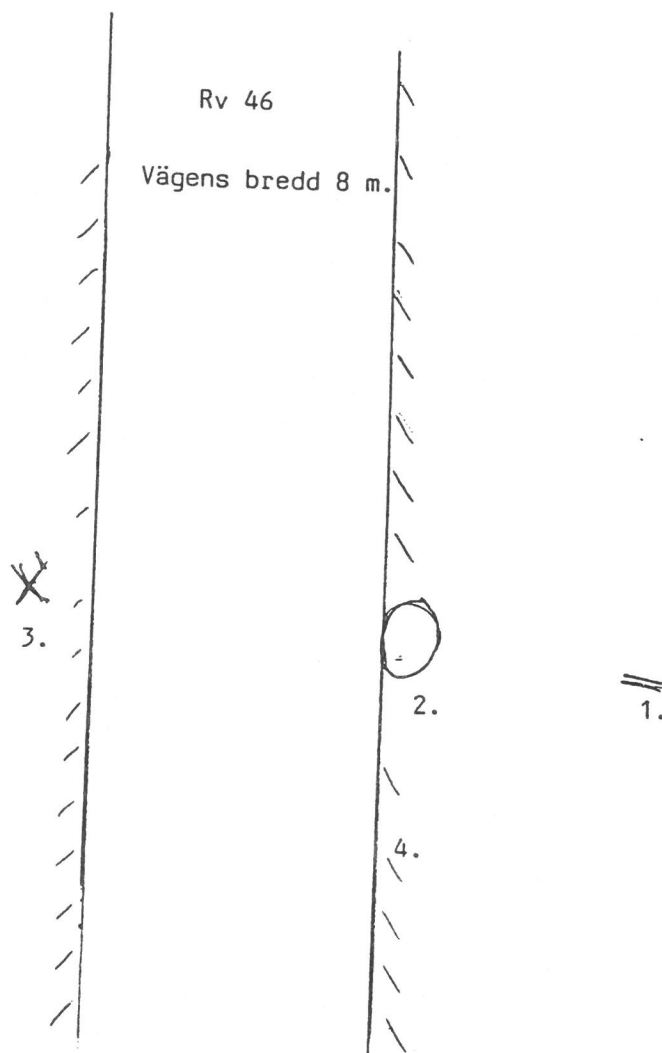
Schematisk skiss över plats där en flygolycka inträffade den 5 okt 1988.
Platsen är belägen vid rv 46, 600 m söder om korsningen med lv 858, Falköpings kommun.

I föreliggande fall svängde flygplanet åt höger, vilket tyder på att föraren inte parerat tillräckligt eller ej alls parerat med skev- och sidoroder. Vidare indikerar spåren på marken att flygplanet efter studsen närmade sig riksvägen med högt nosläge eftersom sporrhjulet i det skedet uppenbarligen tagit mark först. Detta tyder på att föraren efter studsen bibehållit spaken tillbakaförd, vilket i sin tur inverkat negativt på möjligheten till fartökning och fortsatt kontroll över flygplanet. Han har därför inte kunnat undvika att flygplanet i okontrollerat läge slagit emot vägens östra bank samt att det vid passage över vägen kolliderat med en förbipasserande bil.

- 1 = En ca 110 cm lång och upp till 10 cm djup skåra i marken orsakad av flygplanet.
- 2 = Plats, ca 130 x 130 cm, där flygplanets nos slog i marken. Delar av propellern låg kvar på denna plats.
- 3 = Plats där flygplanet blev liggande snett på höger sida.
- 4 = Ca 100 cm hög vägbank.

Plats 1 är belägen 8 m från vägbanans högra kant.
Plats 2 är belägen omedelbart intill den asfalterade vägkanten.
Plats 3 är belägen ca 1,6 m från vägens östra kant.

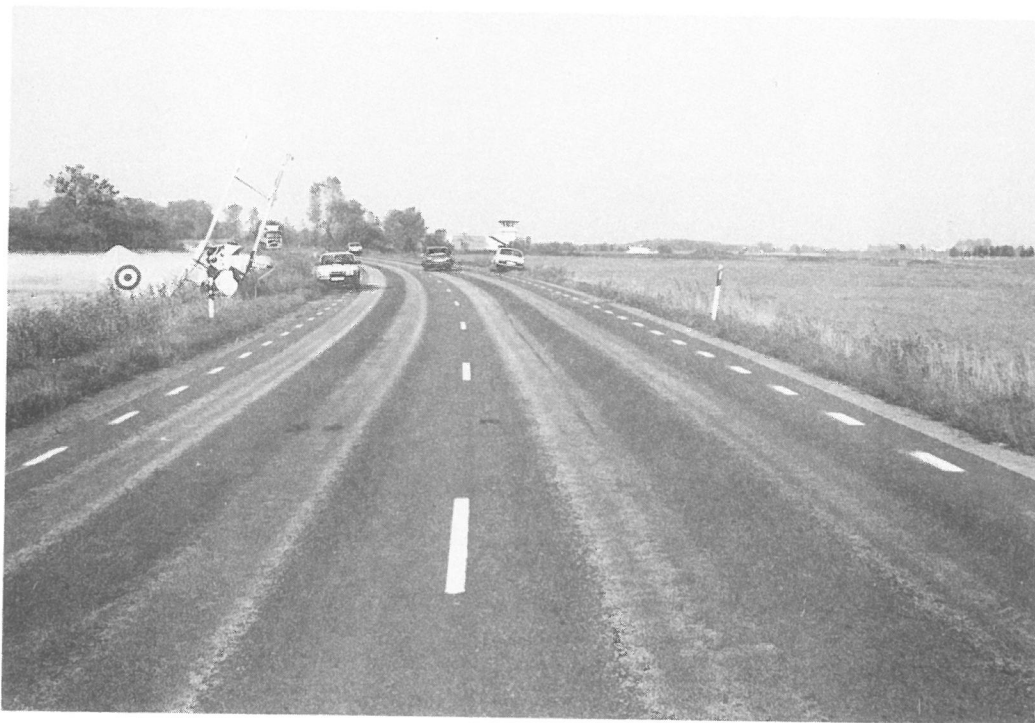
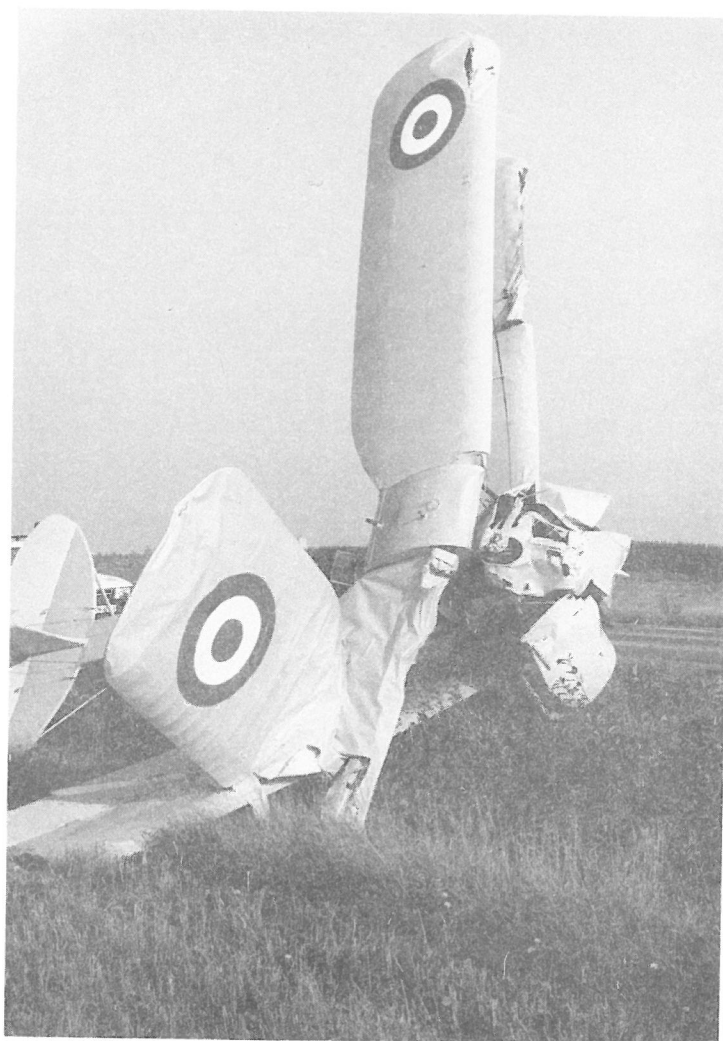
Fotografier tagna vid flyghaveri den 5 okt 1988 på rv 46 intill Falköpings flygplats.

Propeller, motorplåtar och motorn till 50 % intryckt i främre sittbrunn, motorfästen avslitna, tank tillbucklad framkant. Tre av vingarna brutna på ett flertal ställen, höger hjul avslaget, mindre skador på höjdroder och stabilisatorn.
