Flygplan J 35 F ur F 10
Den 10 augusti 1981

UTREDNINGSRAPPORT J 35 F 19/81
December 1983

Utredningsrapport angående haveri den 10 augusti 1981 med
ett flygplan J 35 F ur F 10

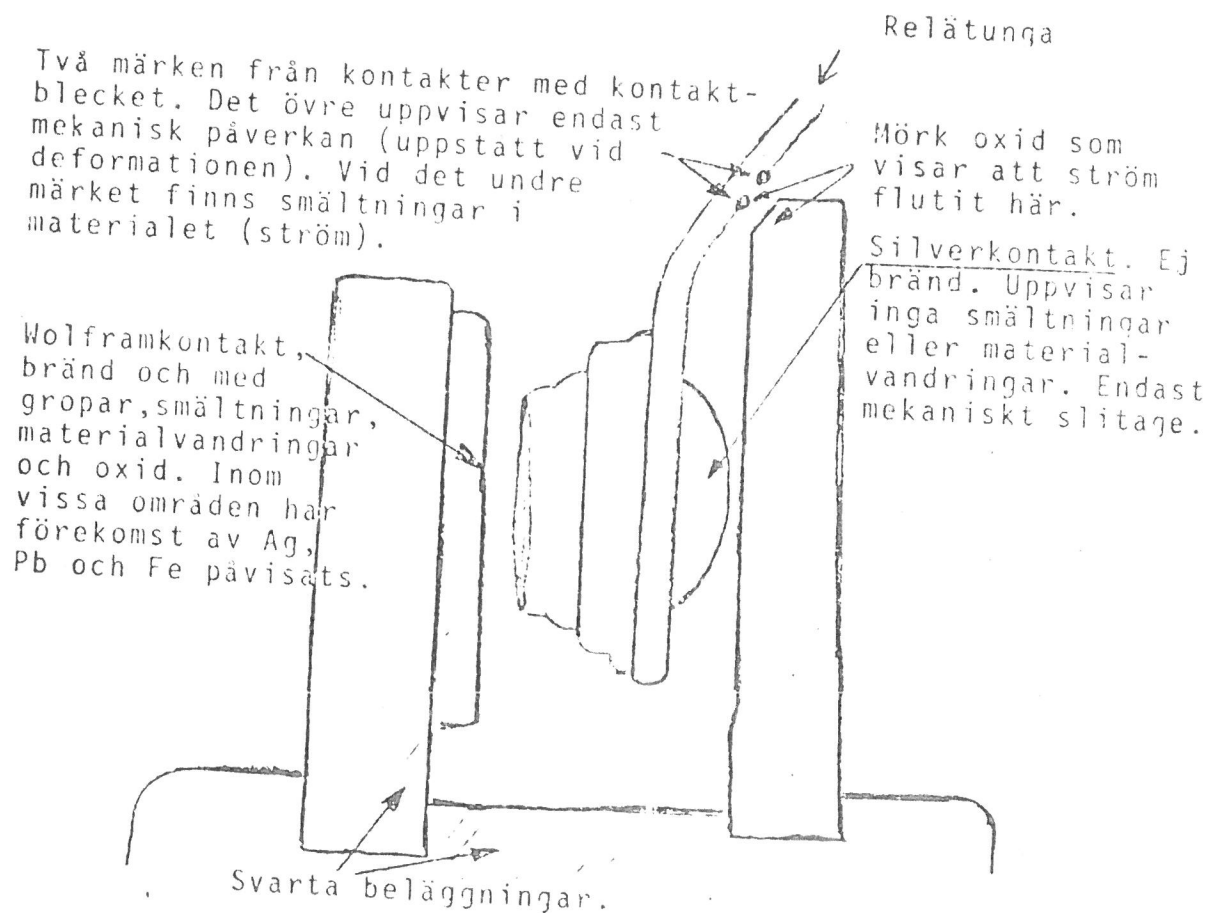
Av den tekniska utredningsrapporten framgår emellertid att relä K 11-22 sannolikt har "brännt fast" och kortslutits i draget läge under flygningen. Detta styrks av förarens uppgift om att en viss "eftergång" hos trimdkraften förekommit tidigare under flygningen samt att störningen inleddes med att spaken vandrade bakåt. Vid laboratorieundersökning av det havererade flygplanets relä K 11-22 visade det sig att reläet var i synnerligen dålig kondition.

Från tillverkarhåll ansågs att flertalet av de undersökta reläerna var i så dåligt skick att de borde kasseras. Inte något av dessa reläer var emellertid i så dåligt skick som relä K 11-22 från det havererade flygplanet. Iakttagelser beträffande detta relä framgår av texten på följande bild.

Smältningar i kontaktpunkterna erhålls endast om det ligger spänning över kontakterna då reläet skiftar läge (gnistbildning). Detta sker alltid vid den vänstra kontakten. Över den högra ligger däremot aldrig spänning då denna skiftar läge varför några smältningar ej återfinns på silverkontakten.

I det nedre märket på relätungan förekommer smältningar. Detta tyder på att denna varit spänningssatt vid kontakttillfället. Eftersom relätungan normalt inte är spänningssatt vid kontakttillfället kan smältningarna indikera att när reläspolen "släppt" och kontakten fortfarande varit fastbränd har relätungan fjädrat tillbaka och därvid kommit att beröra även den andra kontakten. Liknande förlopp har troligen inträffat tidigare under passet vid trimning då relätungan bara kortvarigt "klibbat".

Följden av att relätungan samtidigt berört båda kontakterna är att trimdomkraften samtidigt spänningssatts i båda riktningarna.

Haveriförloppet har initierats när ett relä (K 11-22) i flygplanets tipptrimsystem med stor sannolikhet kortslutits på ett sätt som medfört trim- och spakvandring först bakåt därefter framåt till trimdomkraftens främre ändläge.

1. Med anledning av vad som framkommit vid undersökning av
reläer av typ EH 19-1 och 2 i ett antal flygplan 35 bör
reläer av denna typ utbytas och/eller drifttidsbegränsas.
2. Handbok för ytbärgare bör tas fram. (Jämför brand- och
räddningstjänstinstruktionen, BRI.)
3. Centrala anvisningar för fortsatt flygslagsutbildning för
ytbärgare bör tas fram.
4. Den flygande personalens utbildning och övning i säkerhets-
materieltjänst bör ytterligare förbättras främst med av-
seende på periodicitet samt att för aktuell flygtjänst
motsvarande utbildningsmateriel används.
5. Förare av krigsflygplan bör orienteras om de svårigheter
som kan uppstå vid flygning i inverterade lägen med nega-
tiv belastning samt vikten av att använda korrekt fastbind-
ningsmetod. Om möjligt bör samtliga förare tränas i berör-
da hänseenden i användbar simulator.
