SE-ETK

CESSNA 182 K

I STORSJÖN VID BRUNFLO

UTREDNINGSRAPPORT SE-ETK 9/80

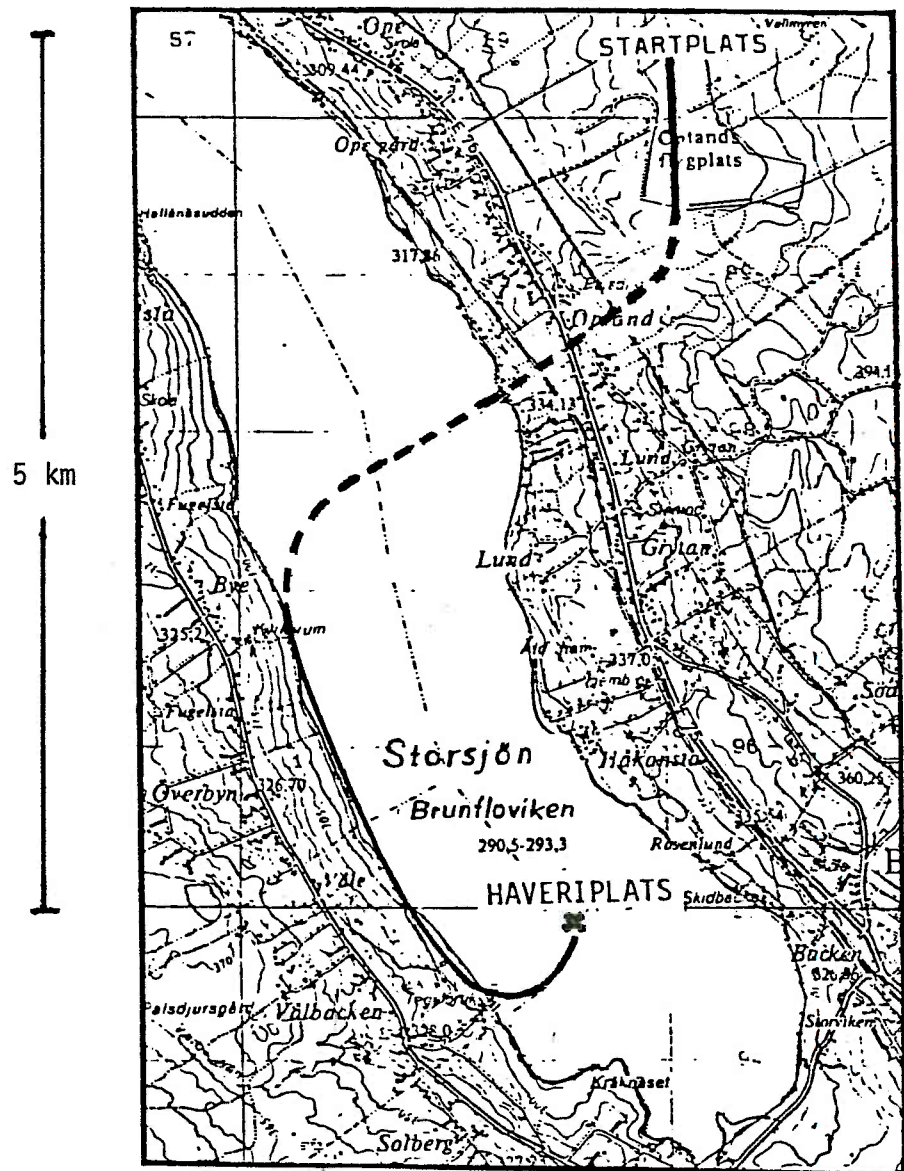
Fig 1. Flygväg (streckad linje bedömd).

Flygplanet slog ned i Brunfloviken omkring en kilometer väster Brunflo (Fig 1). På ömse sidor om viken stiger terrängen relativt brant. Vattendjupet på platsen är ca 12 meter.
