UTREDNINGSRAPPORT Sk 50 9/78

HAVERI 28 augusti 1978

Flygplan Sk 50 ur F 21

Utredningsrapport angående haveri den 28 september 1978 med ett flygplan Sk 50 ur F 21

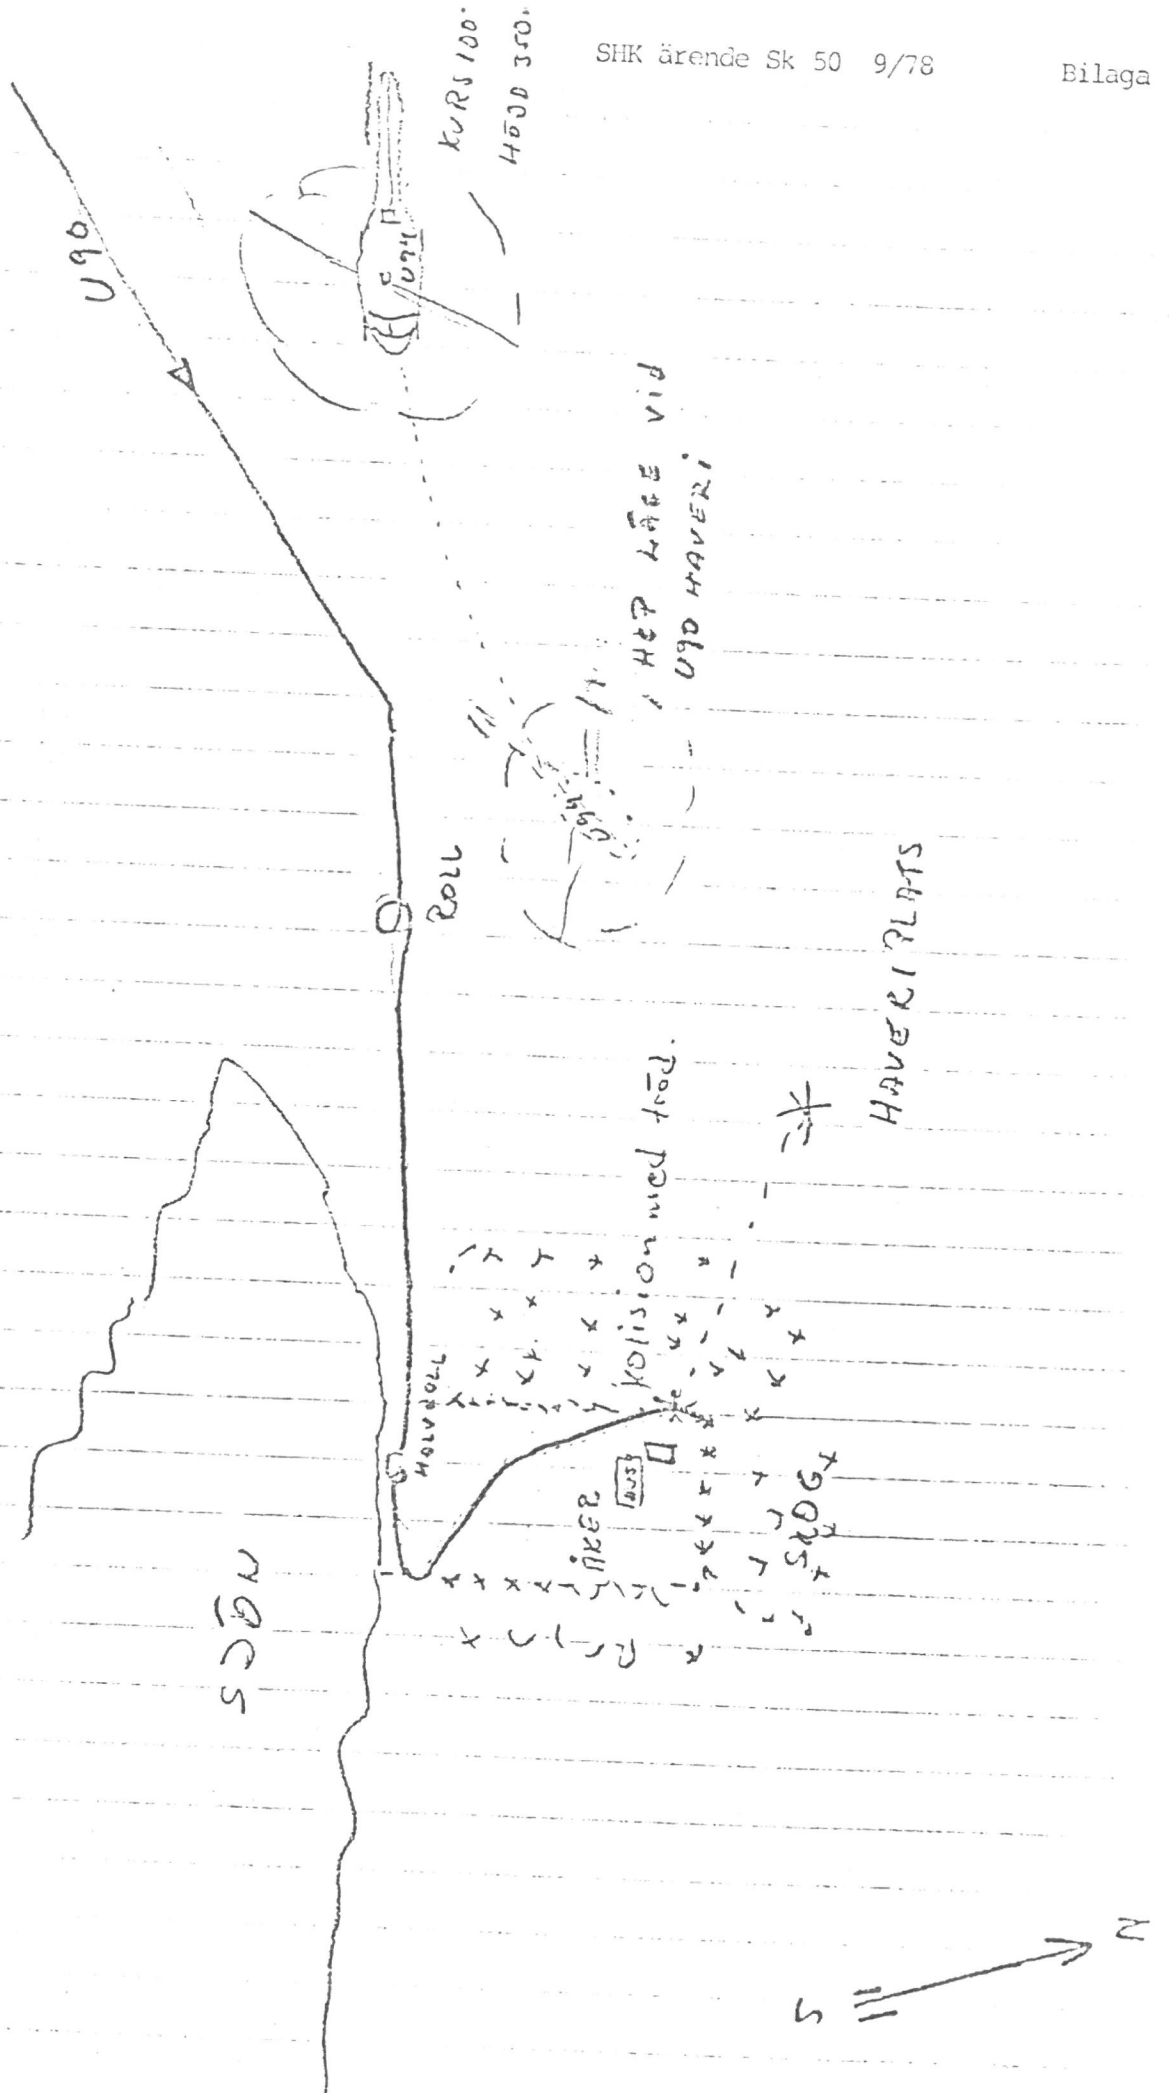
Hkp-föraren överlämnade sina iakttagelser i form av horisontal- och vertikalskiss till SHK dagen efter haveriet (bilagor 1 och 2 till rapporten). Kommissionen har bedömt att hkp-förarens uppgifter som i allt väsentligt styrks av i hkp medföljande färdmekaniker och passagerare (sektorflottiljchefen F 21) ger en riktig bild av händelseförloppet.
