HAVERI 22 september 1978

Flygplan 61 ur ArtflygS

UTREDNINGSRAPPORT Fpl 61 8/78

Utredningsrapport angående haveri den 22 september 1978 med ett flygplan 61 ur ArtflygS

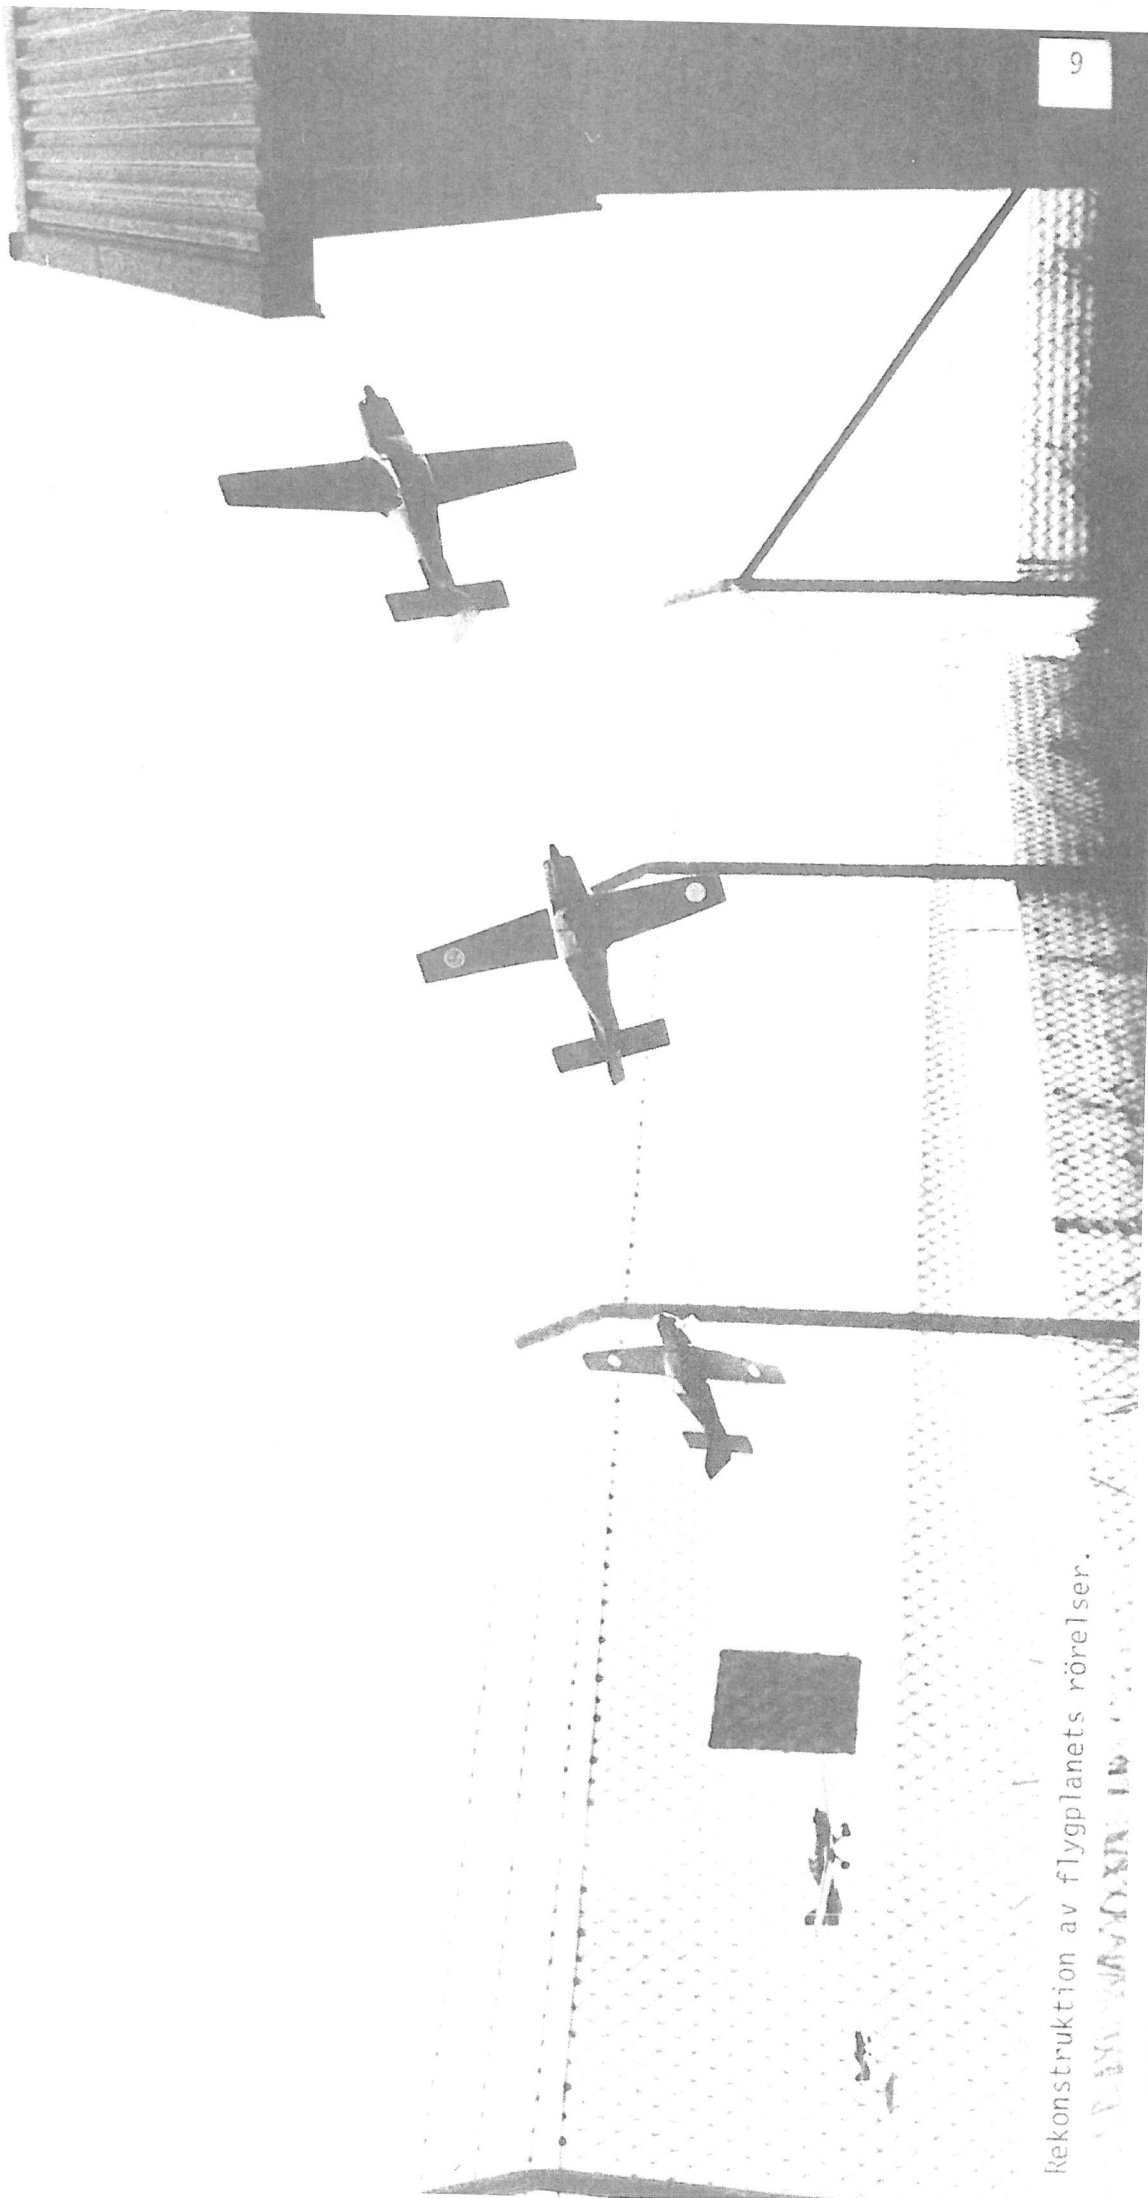
Flygplanets sista inflygning över stranden har SHK försökt rekonstruera genom att låta ett flygplan SK61 ur F5 göra upprepade inflygningar tills aktuella vittnen har verifierat riktning, höjder, punkt för omkullskvningens början samt rollens slut. Se foto å nästa sida. Vidare har genom F5 försorg roll utförts med fingerad marknivå på 500 m höjd med av SHK givna förutsättningar.

Resultat av utförda flygprov visar, att det knappast är möjligt ens för en väl förberedd förare att utföra en roll med för haveriet gällande förutsättningar utan att urgångshöjden blir ca 20-30 m lägre än ingångshöjden, om stall skall undvikas i urgången. Härvid fordras, att spaken förs fram markant i ryggläget för att minimera nössänkning samt att fullt skevroderutslag ges kontinuerligt under rollen.

Rekonstruktion av flygplanets rörelser.
