**HAVERI 26 juni 1980**

Flygplan SK 37 ur F 15

**UTREDNINGSRAPPORT SK 37 10/80**

Utredningsrapport angående haveri den 26 juni 1980 med ett flygplan SK 37 ur F15

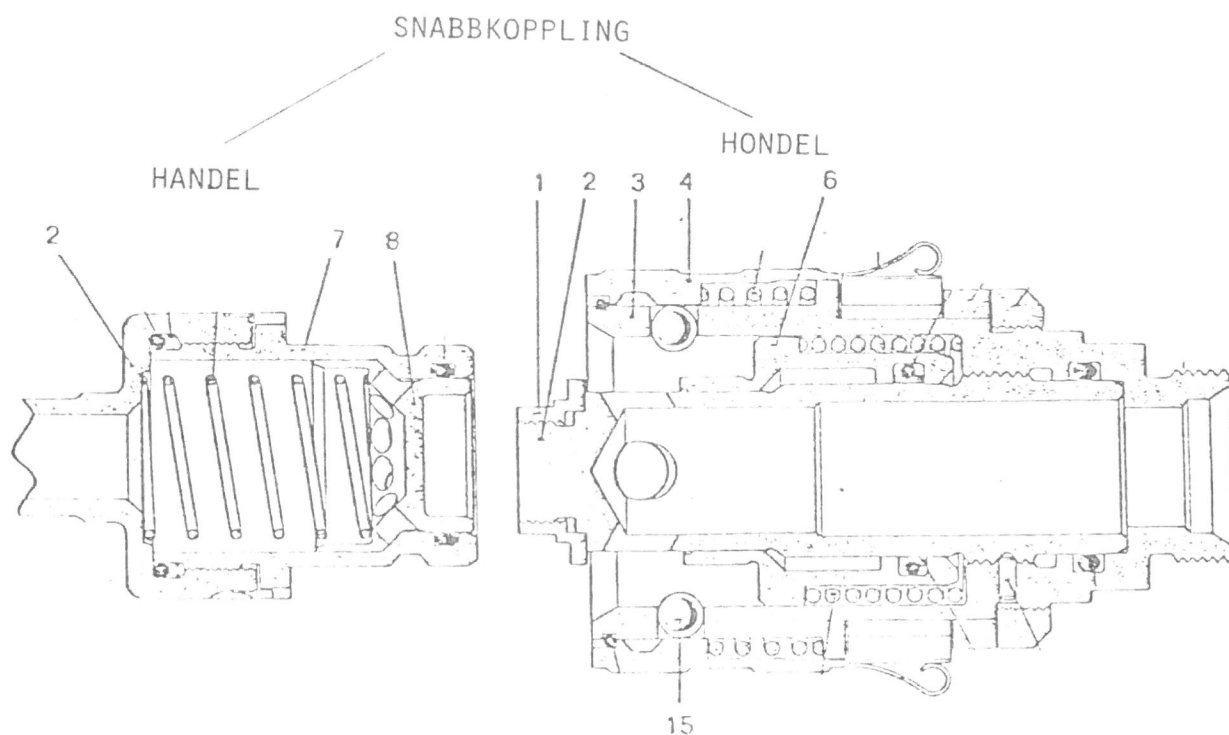
Undersökning vid FFV-U/CVM laboratorium av ifrågavarande snabbkoppling har emellertid visat att kopplingens han- och hondel varit isär vid flygplanets nedslag. Att så varit fallet framgår av att de nedslagsskador som återfanns på handelen kan ha uppstått endast om kopplingen varit helt öppnad.

Handelen består i huvudsak av anslutningsröret 2, kopplingshylsan 7 och den fjäderbelastade ventilkäglan 8.

Hondelen består i huvudsak av en ventilenhet som utgörs av huset 3, den fjäderbelastade ventilhylsan 6 och ventilsjindeln 2 med ventiltallriken 1. Huset innehåller sex kulor 15 som hålls på plats av låshylsan 4.

Kopplingstypen har vid flera tillfällen före haveriet befunnits vara ej tillfredsställande låst sannolikt beroende på kärvning av låshylsan (4) i hondelen. Kärvningen kan ha orsakats av att låshylsan deformerats genom intryck av låskulorna (15) och därav föranledd förekomst av metallspån i kopplingen. Sådan deformation och materialavverkning (metallspån) kan uppstå både vid ihopkoppling och under drift. Den vid haveriet aktuella snabbkopplingens låshylsa uppvisar nämnda typ av deformationer.

Vid tiden för haveriet var föreskrifterna för ihopkoppling så utformade att någon entydig metod för kontroll av att snabbkopplingen blivit korrekt låst saknades. Detta i kombination med svårigheterna att enbart visuellt och utan sedermera införd uppmätning fastställa låshylsans exakta läge efter ihopkoppling förklarar varför snabbkopplingens låsfunktion kunnat upphävas under den aktuella flygningen liksom vid tidigare tillfällen.

Nämnas bör även att gjord konstruktionsriktningsgransning visat att toleranssammansättningen i kopplingen är sådan att ett ej helt låst läge kan erhållas även om låshylsan efter ihopkoppling är i spärrat läge.

Orsaken till att snabbkopplingens låsfunktion spontant upphävts är hänförlig till att den i kopplingen ingående låshylsan kärvat till följd av deformation genom intryck från låskulor. Vid tiden för haveriet var det ej möjligt att med tillämpning av då gällande föreskrifter för ihopkoppling och kontroll vara tillförsäkrad att snabbkopplingen var tillfredsställande låst.

Efter haveriet har en förbättrad metod för kontroll av snabbkopplingens låsning införts genom TOMT 37-612-504B. Metoden innebär uppmätning av spelet mellan kopplingshalvorna samt låshylsans läge.

- o SHK biträder i den tekniska utredningsrapporten lämnade förslag till
  - förbättrad metod för kontroll av oljesnabbkopplingars låsfunktion,
  - undersökning av möjligheter att åstadkomma extra säkerhet i den nya typen av koppling i händelse av fjäderbrott samt

- undersökning av möjligheter att välja driftsäkrare typ av koppling alternativt att införa en överströmningsventil som kortsluter den motorbundna delen av smörjsystemet vid för stort tryckfall över hela den flygplansbundna delen i stället som för närvarande endast över rammluftkylaren.
