# HAVERI

OH-AKB

Lake LA-4-200

UTREDNINGSRAPPORT OH-AKB 13/79

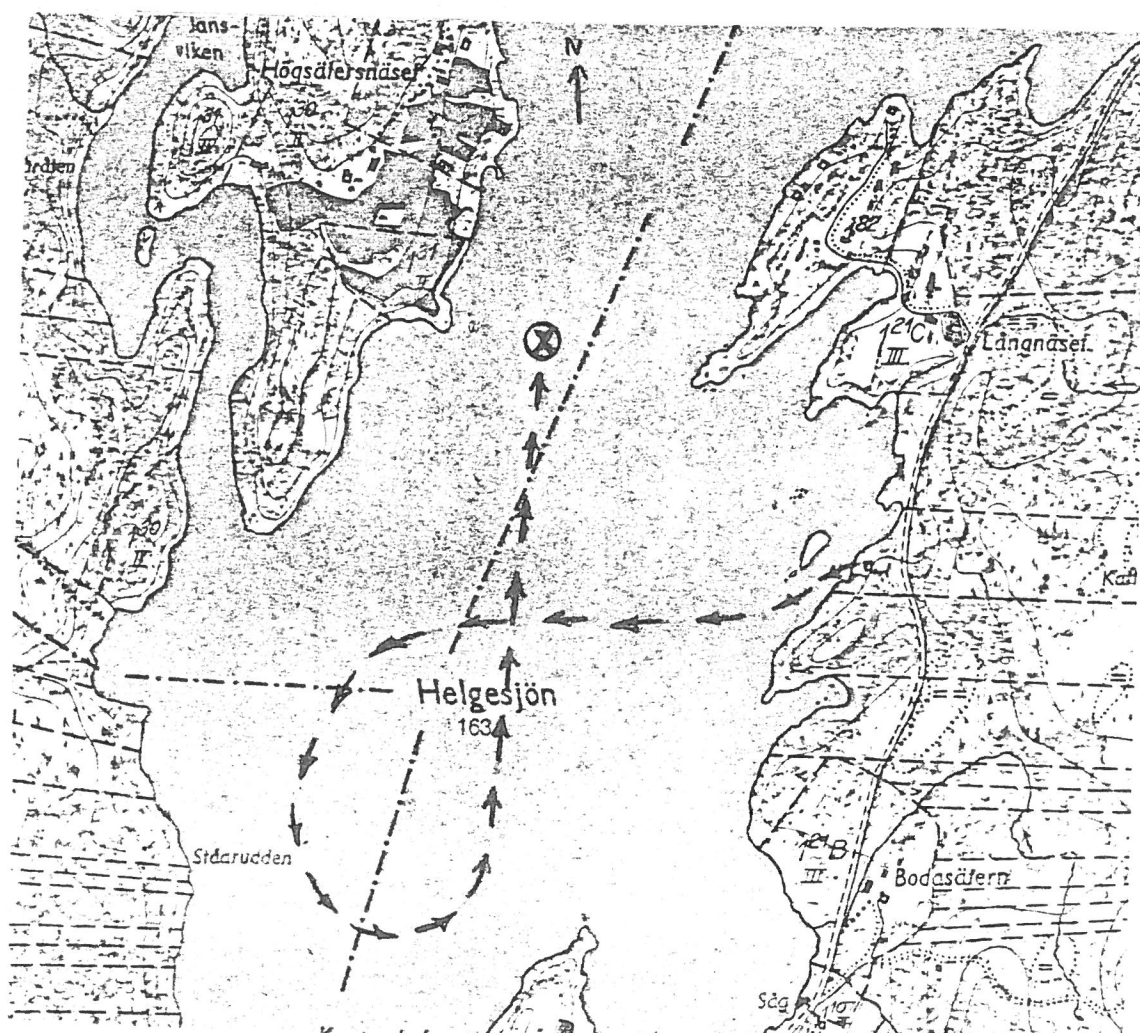
Fig 1. Startplats och startförlopp

Föraren, som dagen före haveriet hade flugit med flygplanet till Helgesjön från Tyskland, hade inbjudit kvinnan och pojkarna till en kortare flygtur. Planet taxade ut från embarkeringsbryggan och svängde sedan vänster ca  $270^{\circ}$  i en vid båge (se Fig 1).

Starten skedde från Helgesjön (se Fig 1). Sjön är tillräckligt bred och lång för att tillåta start och landning med denna typ av flygplan. Vågstorleken vid starten var liten.

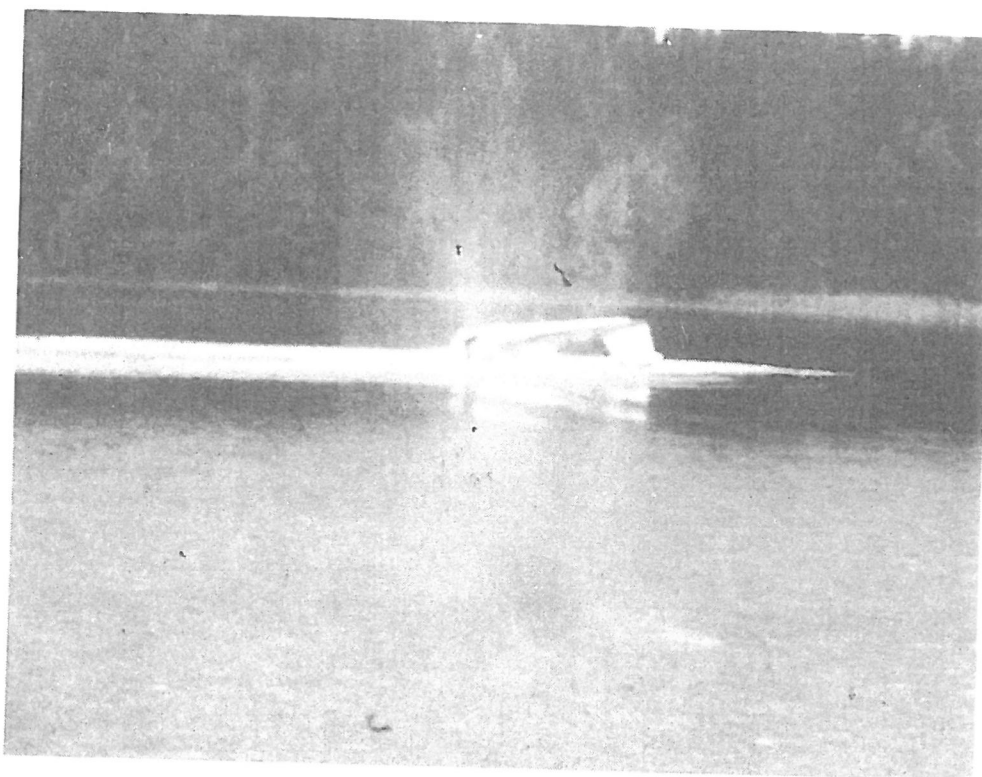
Fig 2. Flygplanet i ryggläge

Under uttaxningen provade föraren flygplanets motor varvid farten ökade något. Föraren påbörjade starten i en motvind av ca 10 knop. Under första delen av startförloppet upplevde föraren en svag tendens till "galopp" som han hävde genom att trimma nos-ned. Något senare kom flygplanet i en ny galoppliknande rörelse som resulterade i att flygplanet efter ett par studsar dök mot vattenytan och slog runt. Startförloppet smalfilmades av en amatörfilmare. Stillbilder ur filmen återges nedan. (Fig 2 och bilder sid 11 - 14.)

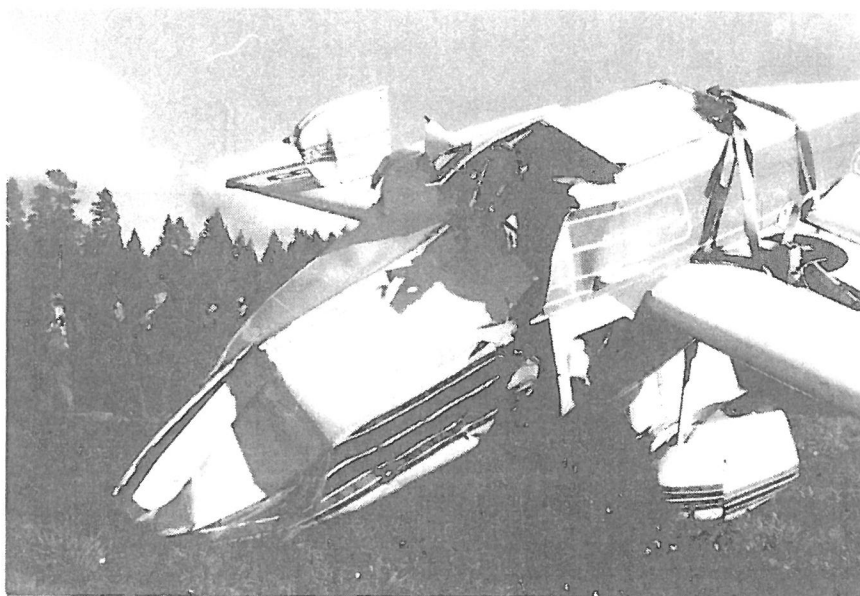
Fig 3. Flygplanet efter bärgning med helikopter

Flygplanet sjönk till botten och hamnade på 18 meters djup. Det kunde bärgas med helikopter den 24 september 1979. Flygplanet framkropp hade brutits sönder vid nedslaget i vattnet (se Fig 3). Bakkroppen bröts framför stjärten vid bärgningsarbetet (se Fig 5).

- o Flygplanets framkropp var delvis avbruten vid kabinens bakre ända (se Fig 3).
- o Vindrutorna var krossade.
- o Klaffen var utfälld till rätt läge för start (se Fig 4).

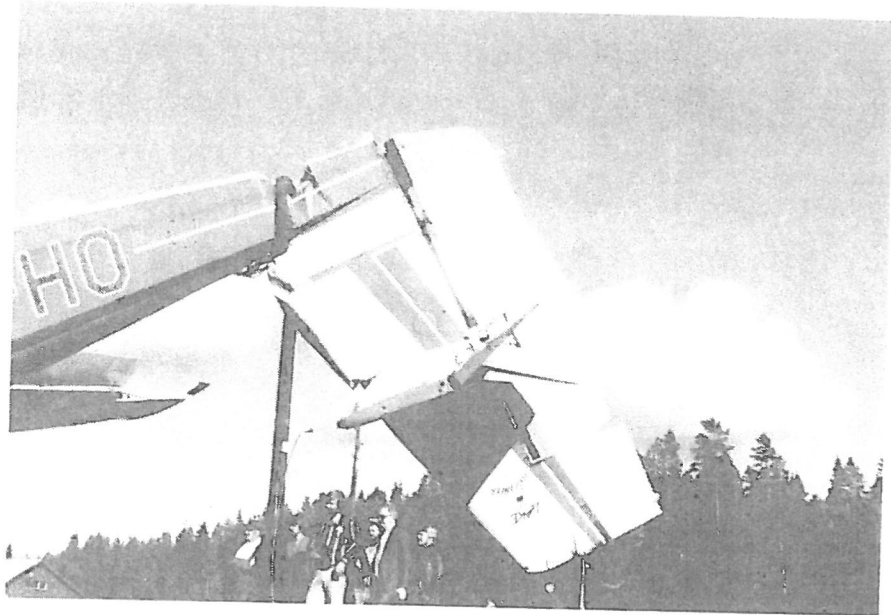
Fig 5. Längdtrim

- o Längdtrimmen stod i läge för max-nos ned (se Fig 5).

Undersökningen av vraket visade att höjdstyrverkets trimroder stod i läge "max nos-ned" och att en av de fjädrar som håller trimspaken i neutralläge hade slagits ur sitt fäste så att spaken stod i läget för "max nos-ned" trim. Filmen visar att trimrodren stod i nos-upp trim tills flygplanet dök ned i vattnet. När planet stod och vippade och slutligen slog runt hade trimrodrets läge däremot ändrats till "max nos-ned". Att så skedde berodde på att flygplanets botten slogs sönder vid dykningen mot vattenytan vilket medförde att trimspakens fjäder lossnade. Därmed trimmades flygplanet "max nos-ned" innan det började slå runt. Sannolikt hade planet inte slagit runt om trimmen stått kvar i "max nos-upp".

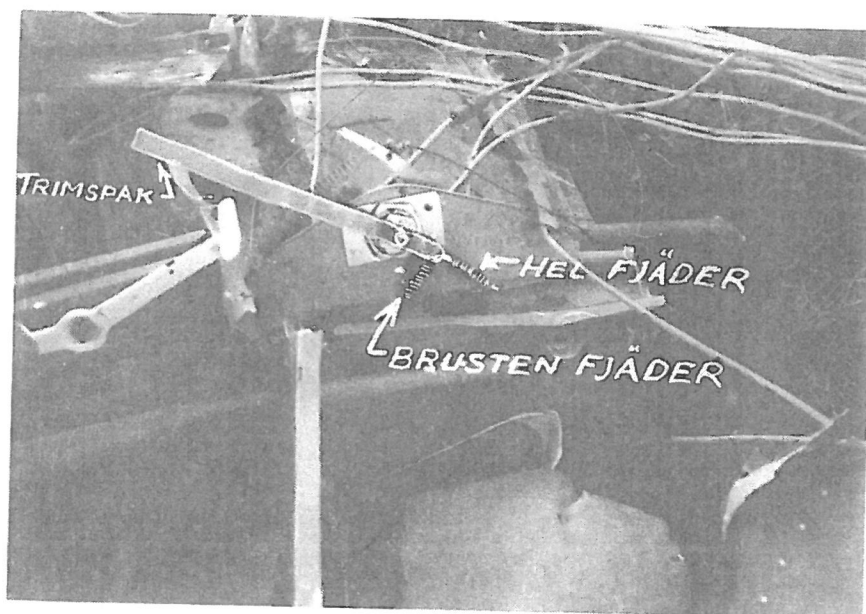
Fig 6. Längdtrim-spak

- o Den främre av de två fjädrar som håller längdtrimspaken i neutral-läge hade hoppat ur sitt läge. Därmed hade den bakre fjädern dragit trimspaken i läge för max nos-ned trim (se Fig 6).

Konstruktionen av trimspaken är otillfredsställande. Spaken hålls i sitt neutralläge av två fjädrar fästa vid dess nedre ände (se Fig 6). Fjädrarna är sträckta i var sin riktning så att antingen den ena eller den andra drar spaken tillbaka till neutralläget när den släpps. Om en fjäder går sönder dras spaken i nos-upp eller nos-ned trim av den andra. Händer detta under flygning blir resultatet en snabb nos-upp eller nos-ned trimändring vilket kan resultera i okontrollerbara flyglägen.

Bidragande orsak till att planet slog runt var att längdtrimmen gick i läge "max nos-ned" när en fjäder som höll trimspaken i neutralläget hoppade ur sitt fäste då flygplanets botten slogs sönder vid nedslaget.

2. Luftfartsverket bör påpeka den undermåliga konstruktionen av trimspaken för tillverkaren och för de amerikanska myndigheterna. Vid nuvarande utförande kan ett enkelt fjäderfel resultera i en snabb trimändring.

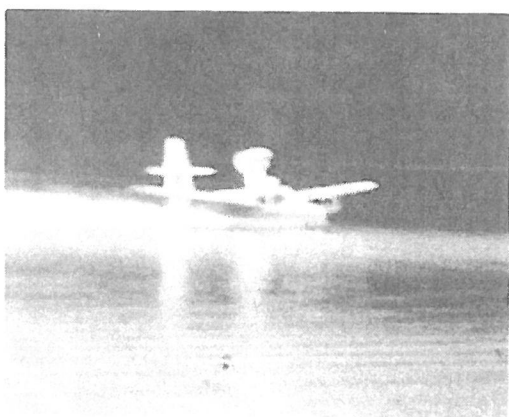
Bild 1. Ostörd acceleration.

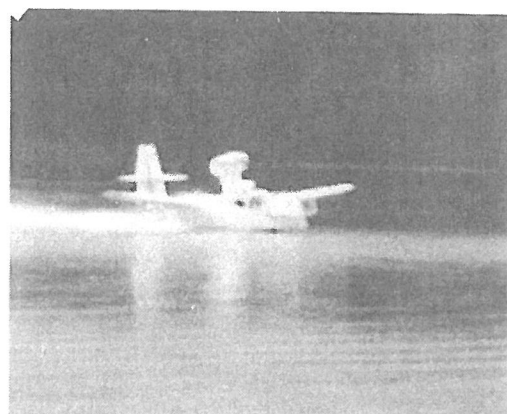
Bild 2. Första störning.  
Tid = 0 (jfr  
bilder 5, 10 och 16).

Det plötsliga stänket kan förklaras av att flygplanet hann ikapp de egna svallvågorna som gick i motvindsriktningen. Dessa tenderar att "toppa" sig och bli något besvärligare än medvindsvågorna. Flygplanets fart var dessutom större när planet hann ikapp motvindsvågorna än när det passerade medvindsvågorna. Detta ökade risken för en snabb störning. Stillbilderna visar tecken till svallvågor i vattenytan när den första störningen som inledde galoppen började. Att galoppen kan förorsakas av egna svallvågor visar dessutom erfarenheter från startförsök med andra flygplan av samma typ.

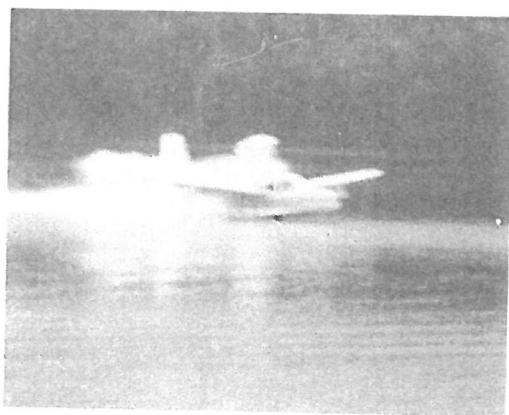
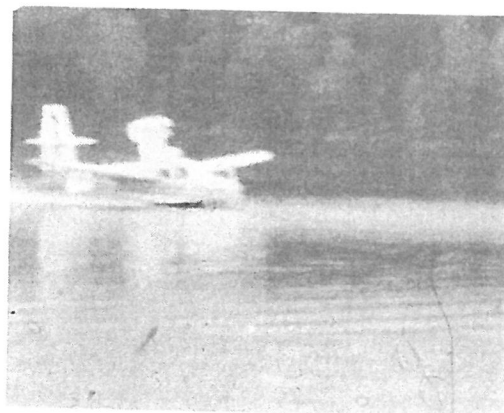
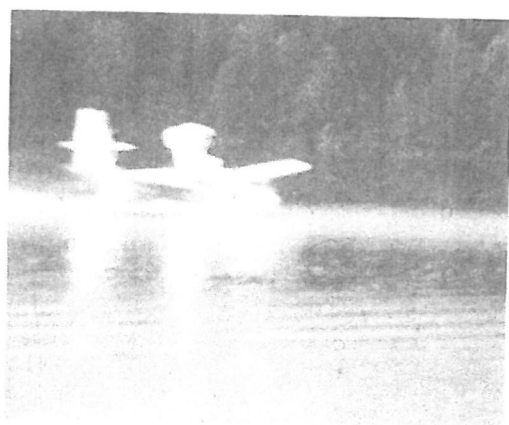
Den första störningen gav flygplanet ett nos-upp moment som resulterade i ett litet skutt. Skuttet slutade med en nos-ned attityd (se bilder 3-6).

Bild 3. Första skutt.

Bild 4. Maxhöjd första skutt.

Bild 5. Nedslag första skutt.  
Tid 0,8 sek från störningens början.

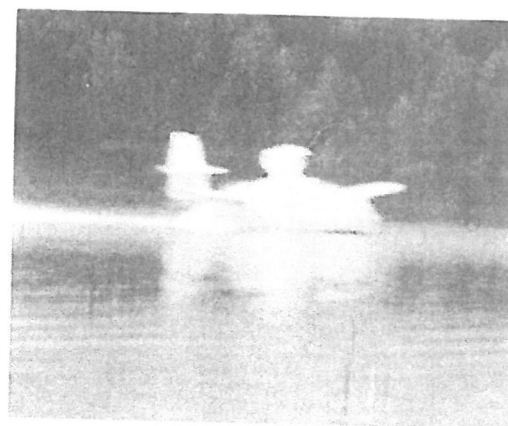
Bild 6. Dykning efter första skutt.  
Obs! Längdtrimmen står i nos-upp läge.  
Jfr bild 14 och Fig 5.

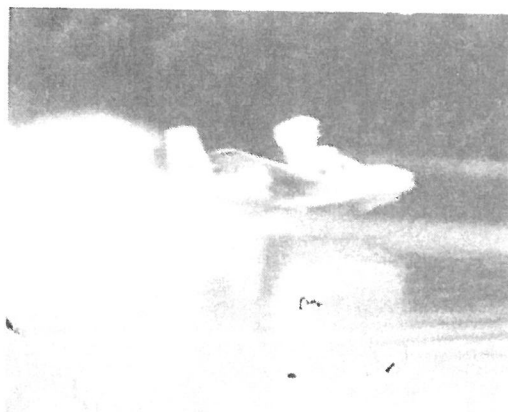
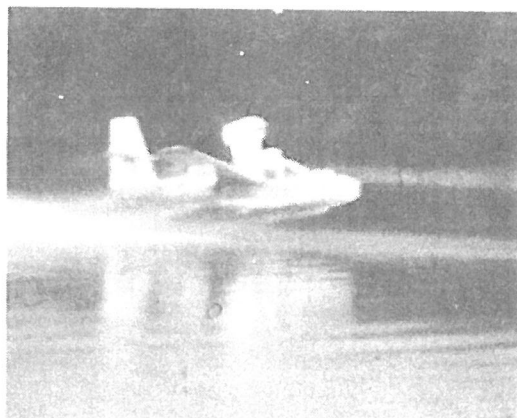
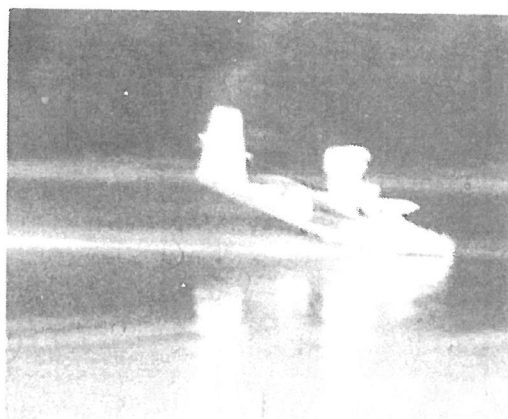
Nos-ned attityden efter första skuttet gav ett nos-upp moment vilket medförde att flygplanet gjorde ett andra skutt upp från vattnet i en båge som slutade med ca  $15^{\circ}$  dykning ned i vattnet (se bilder 7-10).

Bild 7. Andra skutt.

Bild 8. Stigning andra skutt.

Bild 9. Nära maxhöjd andra skutt.

Bild 10. Nedslag andra skutt.  
Tid = 1,8 sek efter första störning.  
Trimmen står fortfarande i nos-upp läget.

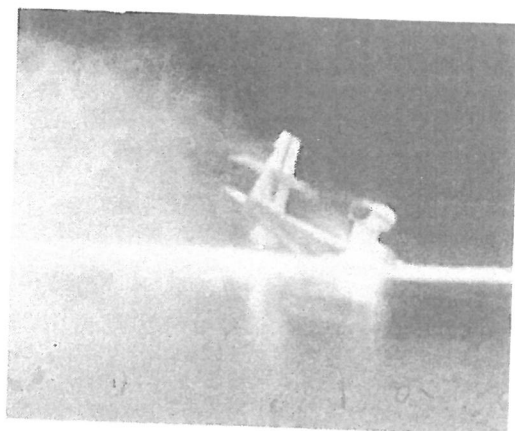
Bild 14. Flygplanet har stannat. Obs! nos-ned trim. Planet går långsamt i ryggläge.
