HAVERI 11 september 1980
Flygplan SK 60 ur F 5

UTREDNINGSRAPPORT SK 60 12/80
Juni 1981

Utredningsrapport angående haveri den 11 september 1980 med ett flygplan SK 60 ur F 5

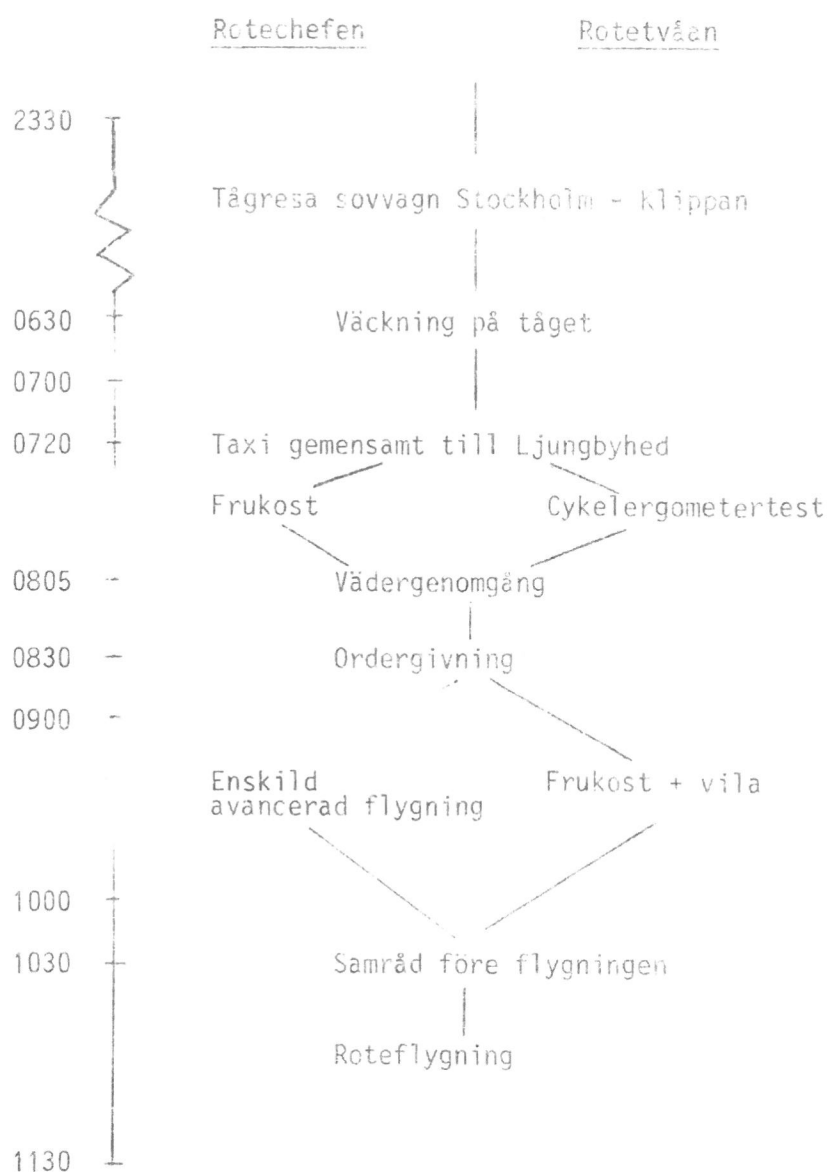
Deras verksamhet därefter fram till den aktuella flygningen framgår nedan.

SHK bedömer att förarnas verksamhet enligt ovan sannolikt ej inverkat på haveriet. Framhållas bör dock att flygande personal enligt OSF moment 3101 skall iaktta regelbundenhet med motion, sömn och måltider.
