Segelflygplan typ Bergfalke III
på Linköping/Malmens flygfält
15 september 1979

UTREDNINGSRAPPORT SE-TEA 12/79

September 1980

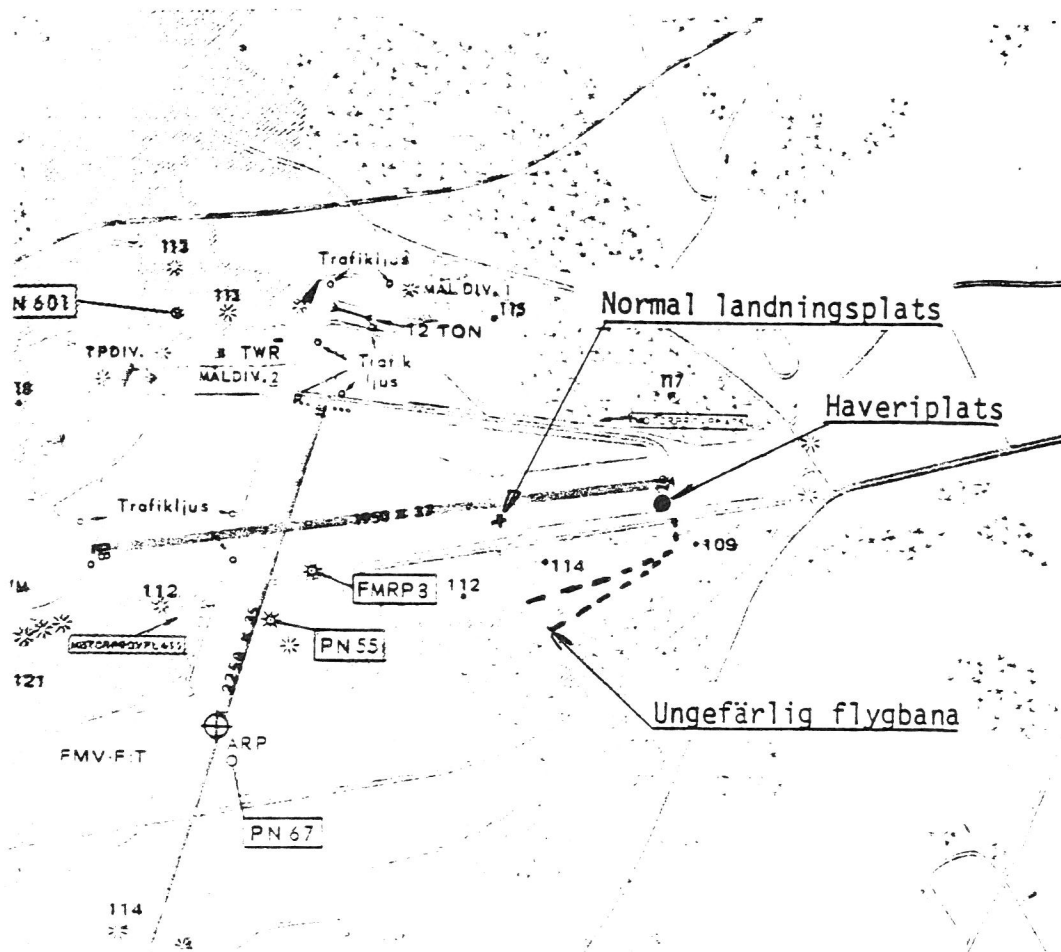
Fig 1. Flygfältet ($58^{\circ} 23' 53''$ N $15^{\circ} 31' 33''$ E).

Malmens flygfält har två banor 01/19 och 08/26. Flygfältet, som är militärt, utnyttjas av bl a Linköpings segelflygklubb. Den normala landningsplatsen för segelflygplanen var den gräsbevuxna delen av fältet söder bana 26. Landningsmärket (klubbens hangar) låg omkring 500 meter väster bantröskeIn (Fig 1).

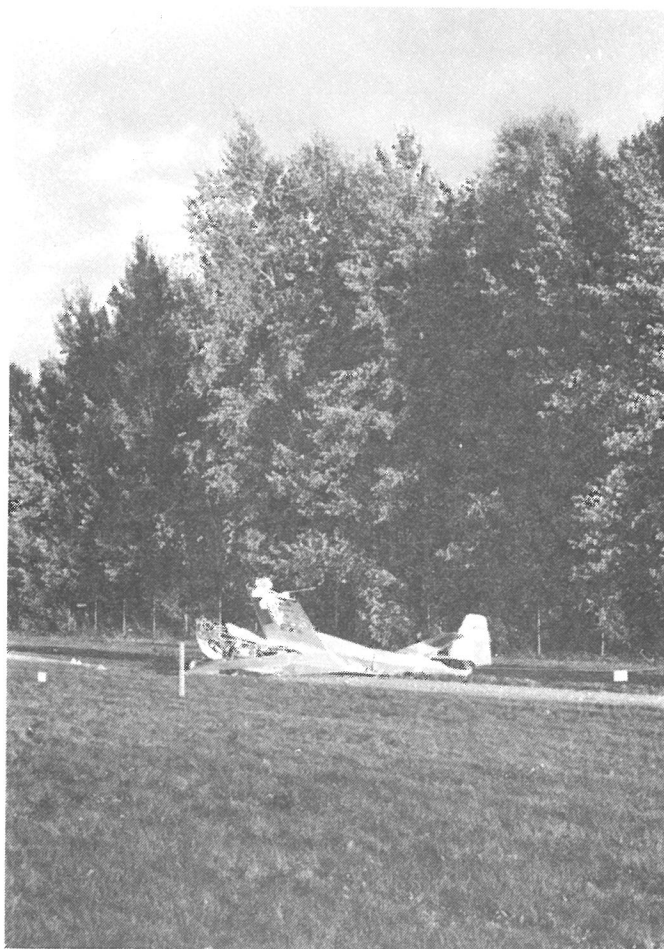
Fig 2. Haveriplats.

Invid den södra fältgränsen finns en skogsridå som huvudsakligen består av aspträd. Flygplanet slog i marken cirka 15 meter norr träridån (Fig 2). Före nedslaget hade flygplanets vinge kolliderat med en omkring 20 meter hög asp. I aspen påträffades en bit duk från flygplanet och under trädet låg träflisor. Nedslagsmärken i marken tydde på att flygplanet träffat marken med nosen vertikalt och sedan stälpt bakåt.
