STATENS HAVERIKOMMISSION (SHK)
BOARD OF ACCIDENT INVESTIGATION

Rapport C 1989:67
Luftfartshändelse 1989-07-26
Brändöfjärden, BD län
Ärende SE-KEV 68/89

SAMMANFATTNING AV UTREDNINGSRAPPORT C 1989:67
Ärende SE-KEV 68/89

Luftfartyg typ:	Cessna 172N/sjö
Tidpunkt för händelsen:	1989-07-26 ca kl 16.00
Plats:	Brändöfjärden, Luleå, BD län
Typ av flygning:	Allmän flygträning VFR
Väder:	METAR Kallax: 1550: 180°/8 CAVOK, temp +18°C 1620: 200°/9 " " "
Antal ombord:	1
Personskador:	Inga
Skador på luftfartyget:	Omfattande
Förarens ålder, certifikat:	35 år, A + sjö
Förarens totala flygtid:	366 timmar, varav 9 på typen, ca 40 på sjö

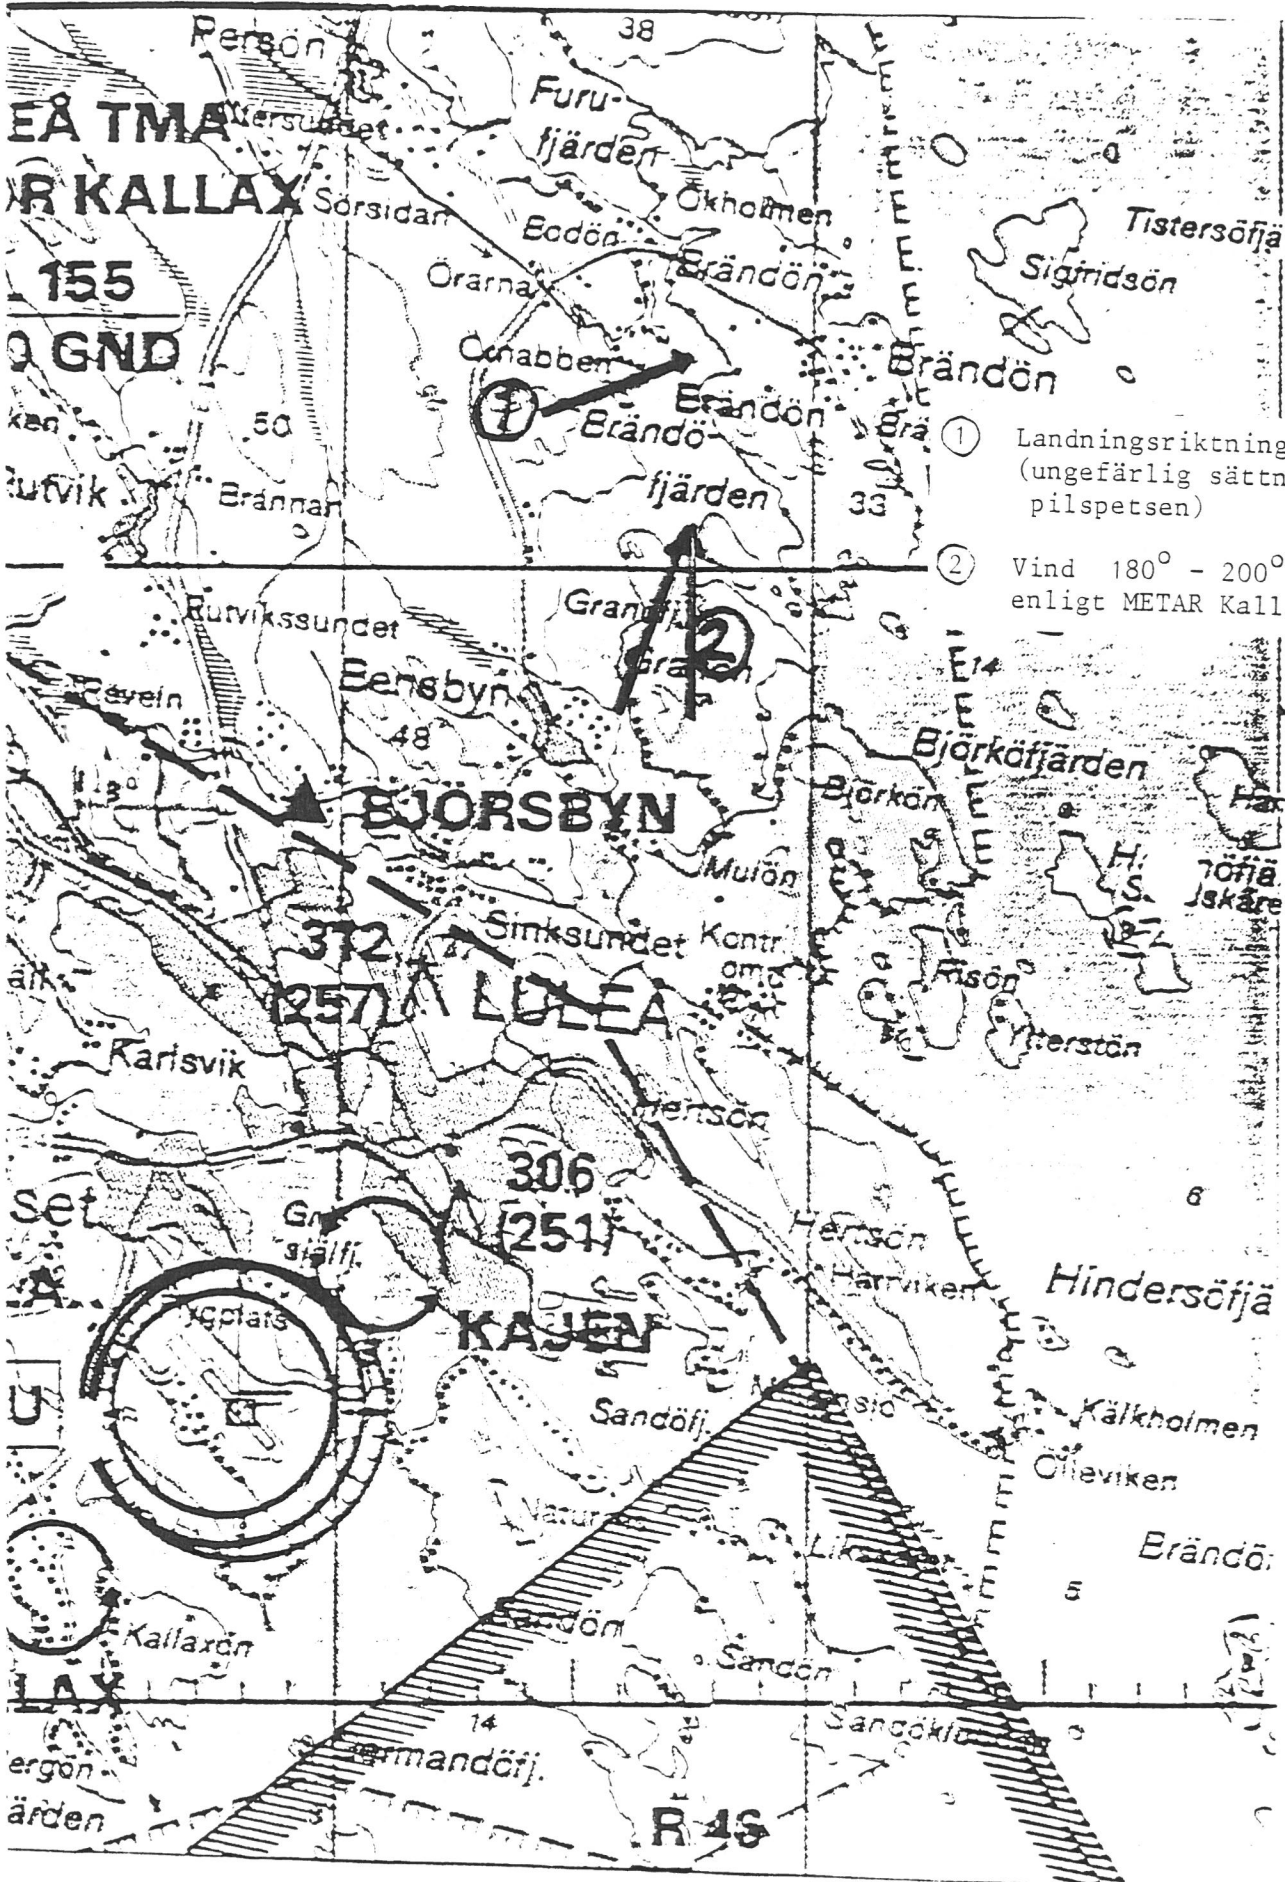
Strax söder om (i landningsriktningen till höger om landningsplatsen) finns en bergknalle, som kan påverka vindens styrka och riktning.

① Landningsriktning ostnordost (ungefärlig sättningspunkt i pilspetsen)

② Vind $180^{\circ} - 200^{\circ} / 8 - 9$ kn enligt METAR Kallax
